日本建築学会北海道支部災害調査研究基金事業
2011年3月11日東日本大震災による被災建物調査に関する報告書

2012年3月

日本建築学会北海道支部
仙台市内被災建築物調査グループ

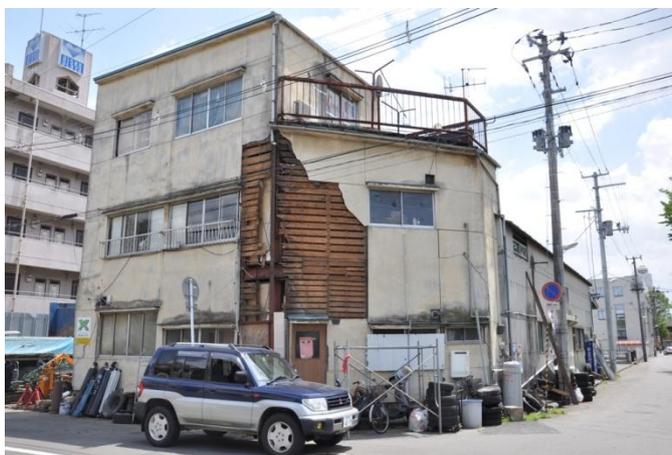
写真1 S造の外壁の一部落下

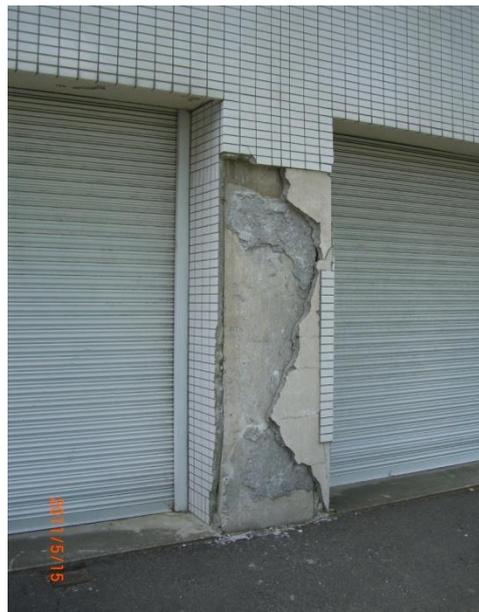
写真2 RC造の柱のせん断破壊

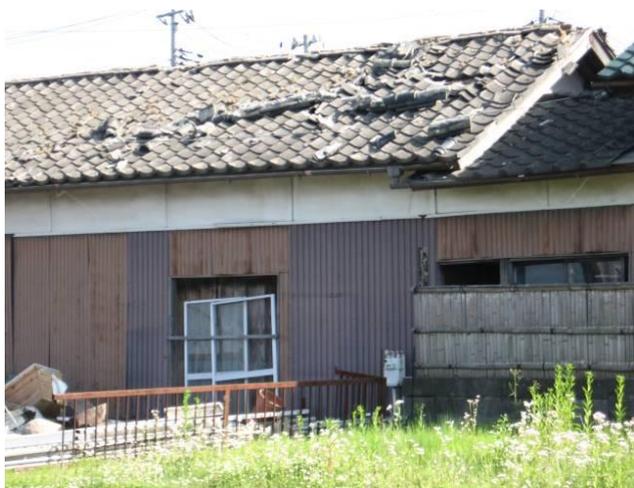
写真3 瓦の被害

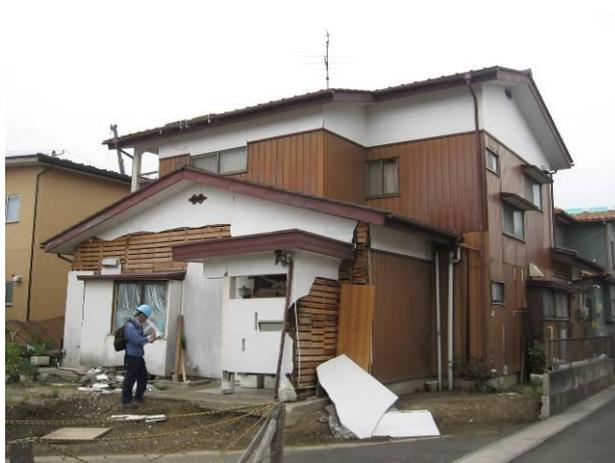
写4 外壁の被害

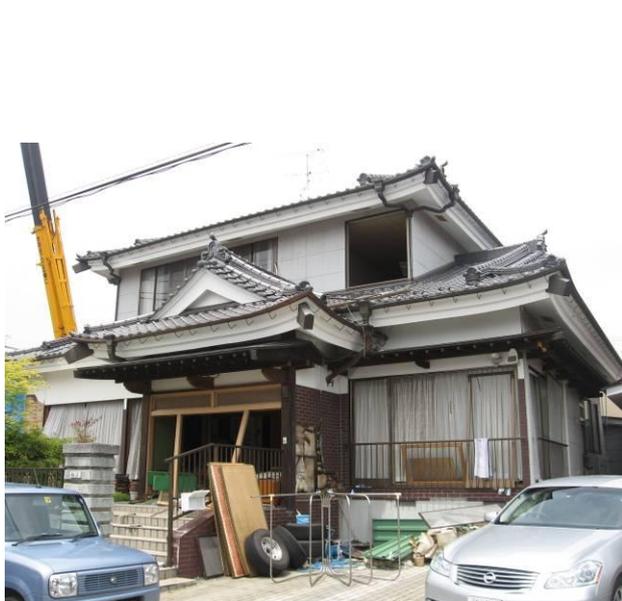
写真5 壁量の少ない架構の被害

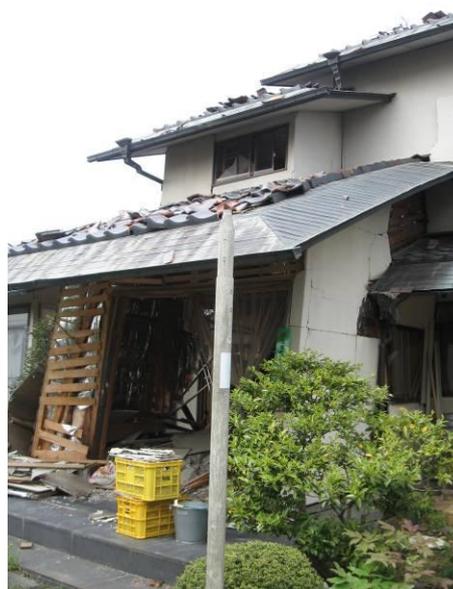
写真6 壁量の少ない架構の被害

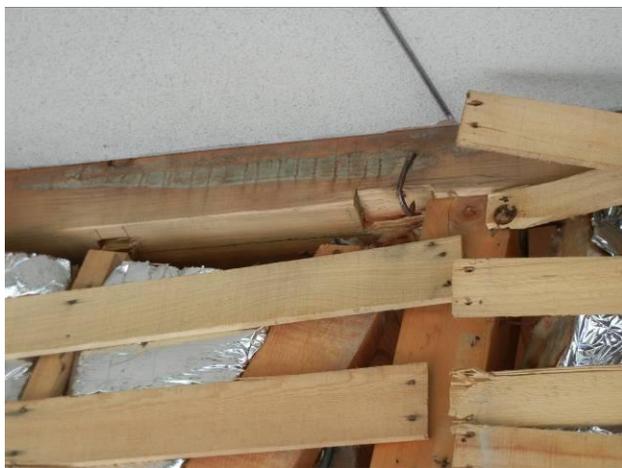
写真7 筋交いの破損（金物の使用無し）

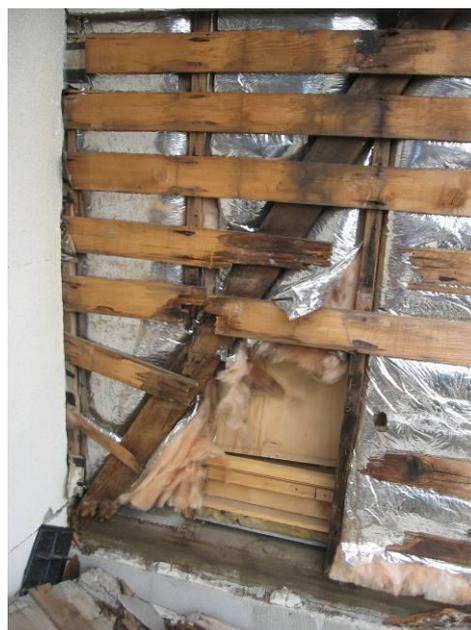
写真8 筋交いの破損（金物の使用無し）

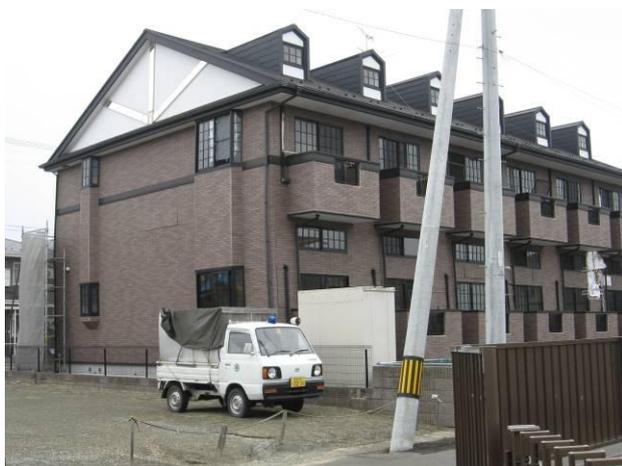
写真9 築年が新しいと思われる建築物だが
筋交いの破損と思われる例

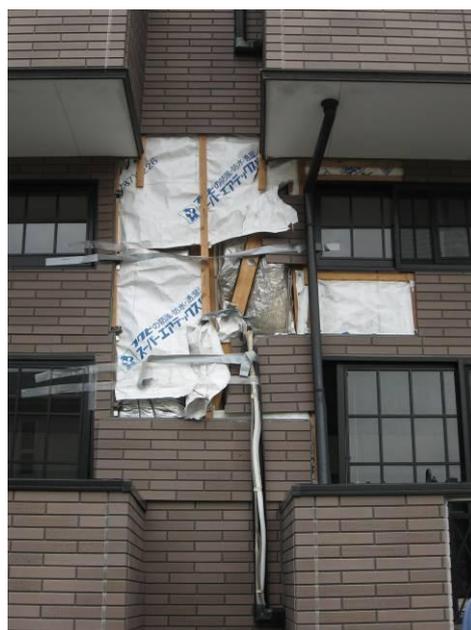
写真10 6-80の損傷部の拡大

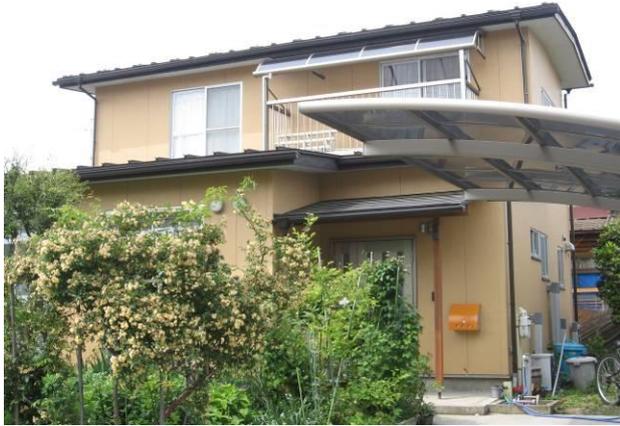
写真 1 1 無被害の例

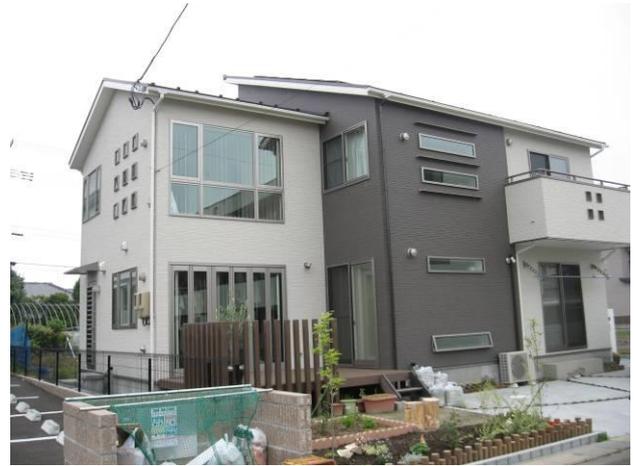
写真 1 2 無被害の例

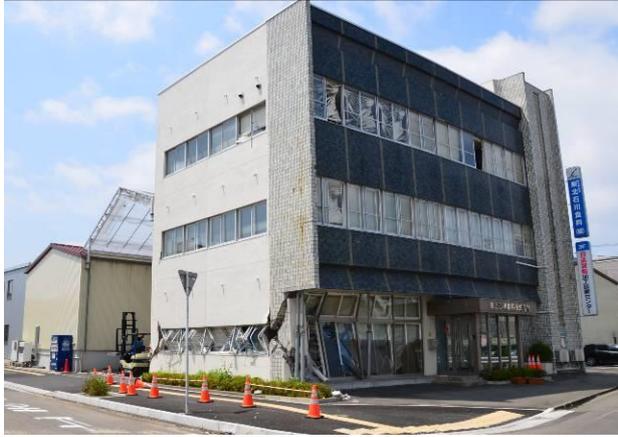
写真 1 3 柱にせん断破壊が生じた建築物

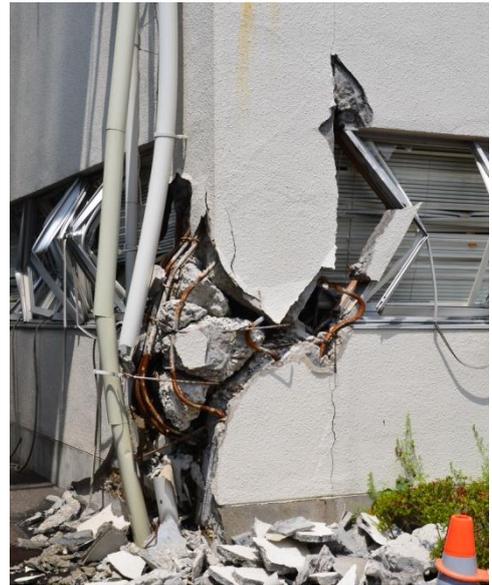
写真 1 4 前掲の建物の柱部分

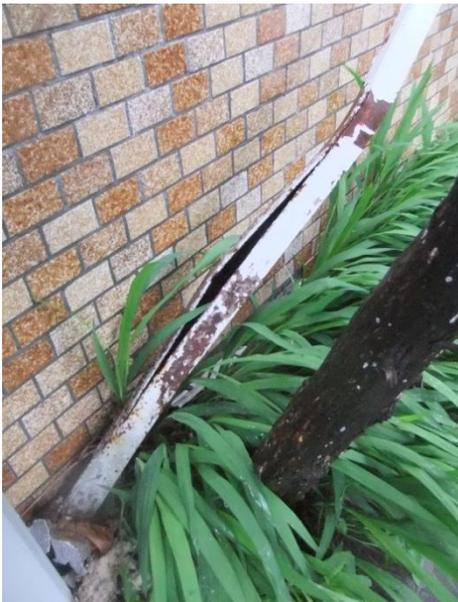
写真 1 5 ブレースの座屈

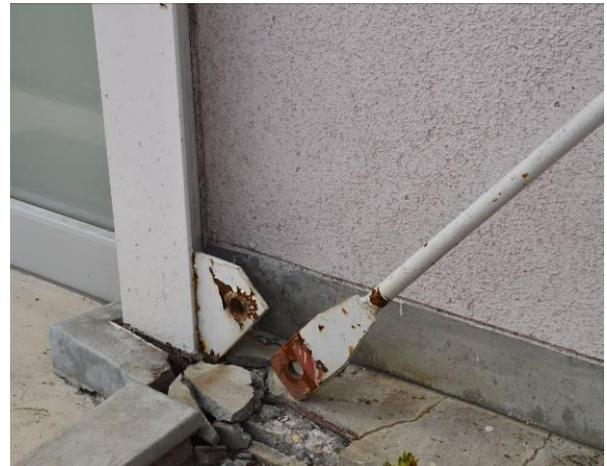
写真 1 6 ブレース端部ボルトの破断

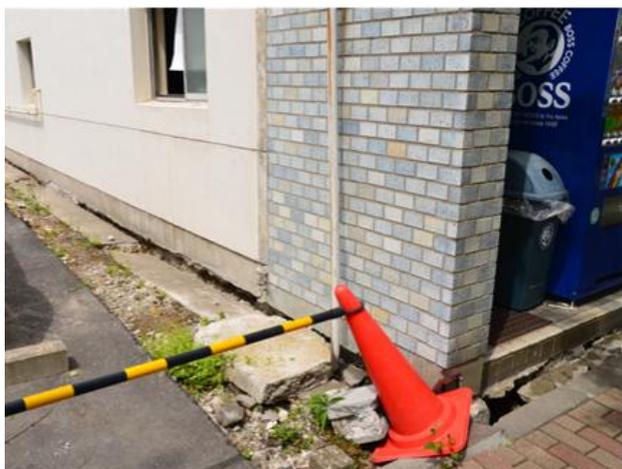
写真17 建築物外周の損傷

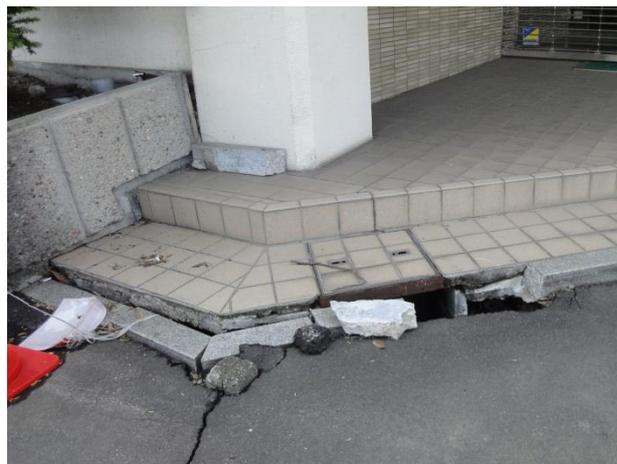
写真18 建築物外周の損傷

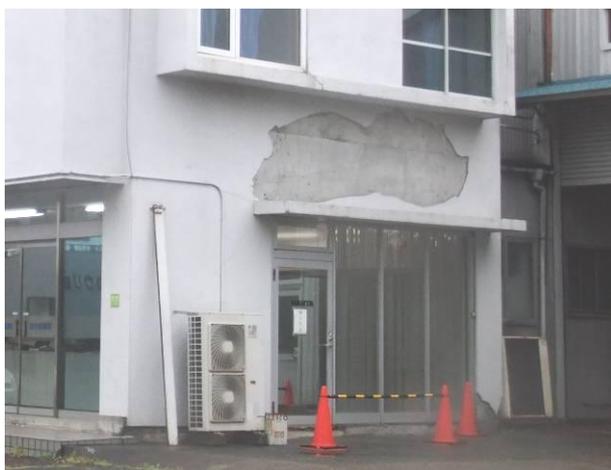
写真19 鉄筋コンクリート造建築物の仕上モルタルの損傷

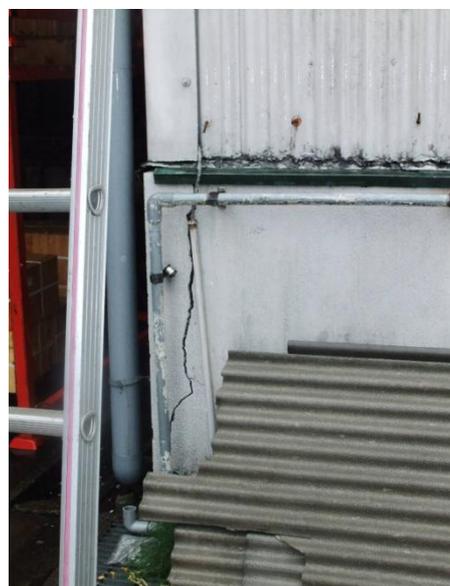
写真20 鉄骨造建築物の腰壁コンクリートの亀裂

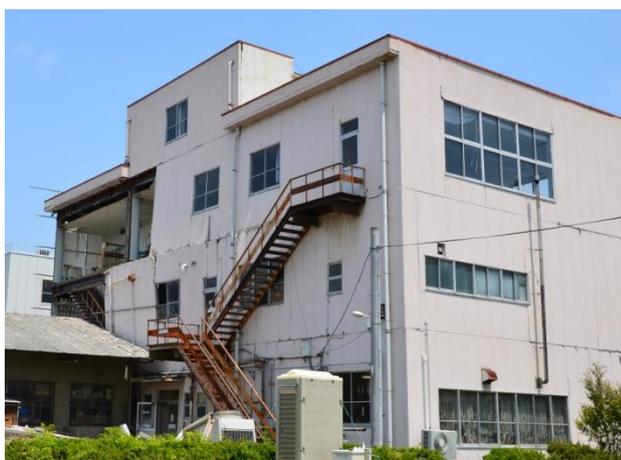
写真 2 1 鉄骨造建築物の外壁の損傷・落下

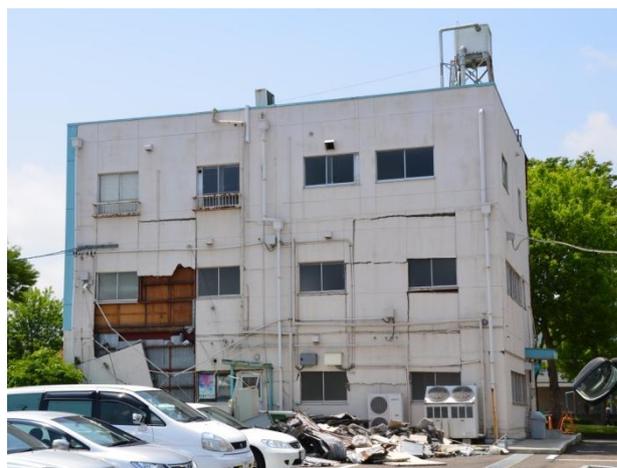
写真 2 2 鉄骨造建築物の外壁の損傷・落下

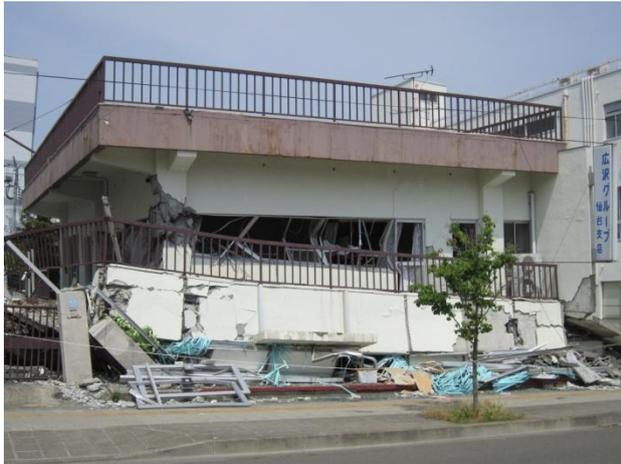
写真 2 3 層崩壊した RC 造

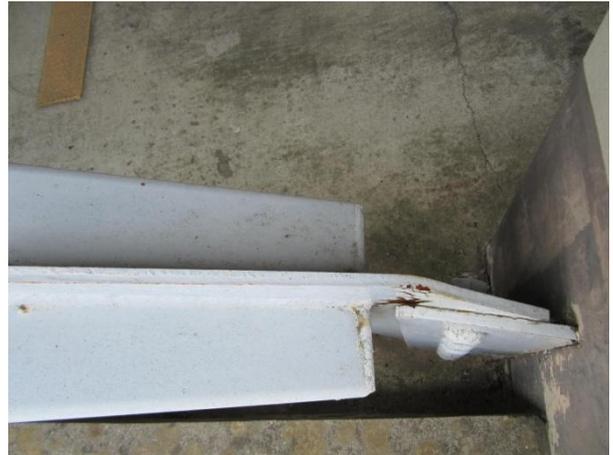
写真 2 4 ブレースの座屈
