長野県北部を震源とする地震 初動調査(平成 23 年 3 月 13 日)速報

(平成 23 年 3 月 14 日 00:00 暫定版)

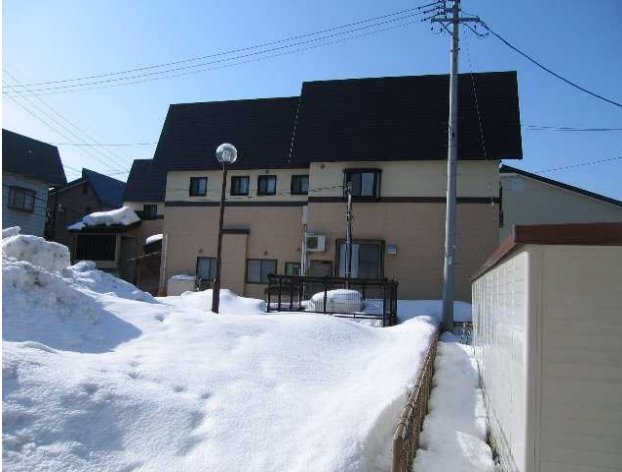
飯山市情報センターと北信森林管理署福寿町公務員宿舎の間に設置されている。周辺地盤の隆起、ひび割れなどは確認できない。観測点には雪のため近づけない。

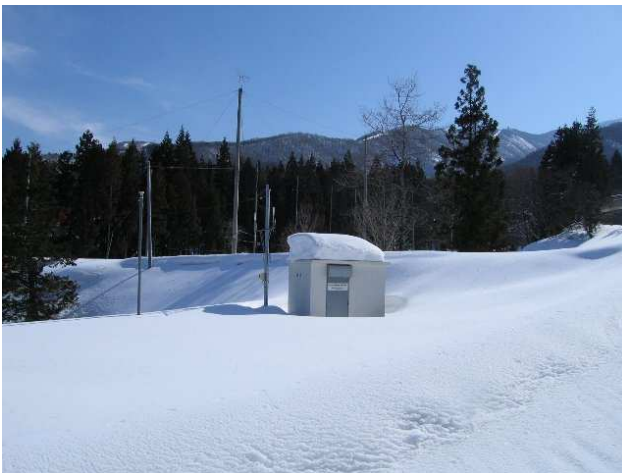
写真3 KiK-net 野沢温泉 設置状況

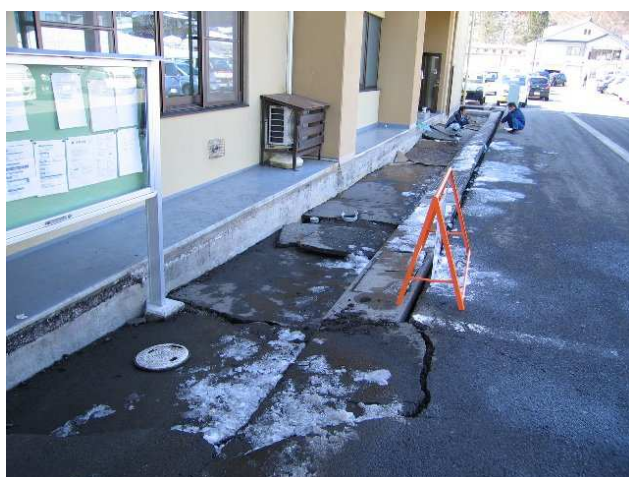
地区名	建物種別	被害程度			備考
		倒壊	全壊	半壊	
青倉	公民館	1			
	物置		5		
小滝	牛舎		1		
長瀬	東部小学校				体育館天井落下
笹原	車庫	1			
大久保	物置		2		
	住宅			4	
野田沢	車庫		3		
	物置		1		
妹木	牛舎			1	
泉平	車庫		1		
	住宅			2	
	物置		多数		
	養豚場		2		
青倉	住宅			3	
	車庫		6	5	
	公民会		1		
横倉	住宅		1	3	
	げた工場		1		
	車庫			1	
森	土蔵・物置			2	
	事務所・倉庫			3	
	スキー場車庫			1	
雪坪	車庫			1	
切欠	車庫			3	
野田沢	消防詰所			1	
	作業所		1	1	
原向	空家		1		
	物置			1	
	キノコ小屋			1	
程久保	ポンプ小屋・物置			1

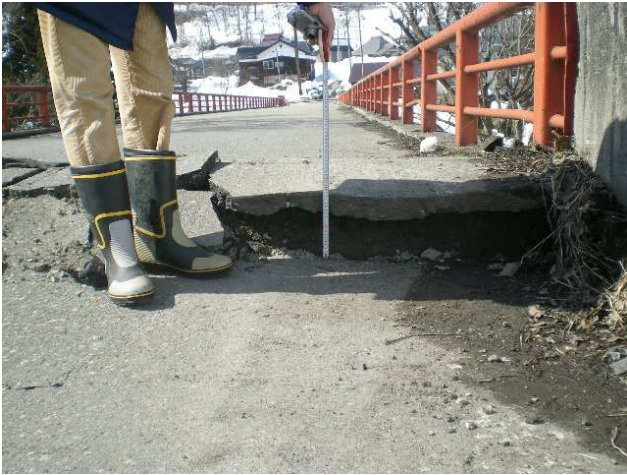
写真 25 橋梁に生じた段差(20cm)
