2014年11月22日長野県北部の地震 第2次調査(平成26年11月26日)速報

(平成26年11月28日 暫定版)

信州大学工学部 建築学科

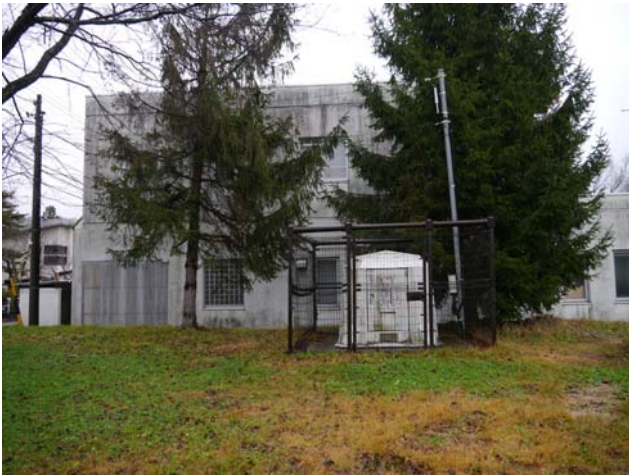
白馬村役場の敷地北側に設置されている。周辺の地盤や建物に被害は確認できない。

写真1 K-NET 白馬 設置状況

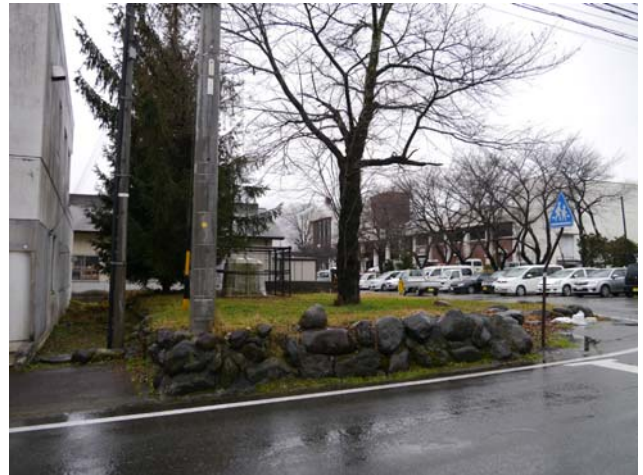
写真2 K-NET 白馬 周辺の状況

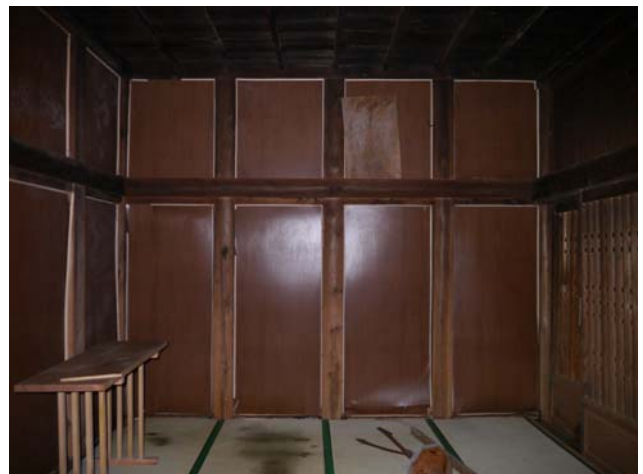
- ・ 拝殿は内部の化粧合板にゆがみが発生しているが、その他に被害は見られない
- ・ 本殿の覆屋が幣殿から離れる方向へ大きく傾斜しており、地震直後から徐々に変形が進行している
- ・ 覆屋の拝殿側の柱脚が土台から抜け出していた
- ・ 覆屋の入口両側にある 2 本の柱が垂れ壁下端で折損しており、柱の変形角は約 $1/5.5\text{rad}$ であった
- ・ 諏訪社本殿の上に覆屋の長押が落下していた
- ・ 神明社本殿は柱脚が土台から抜け出し、全体的に回転するように移動していたが、諏訪社本殿及び八万社本殿ではそのような被害は見られない

写真4 拝殿：内部の化粧合板のゆがみ

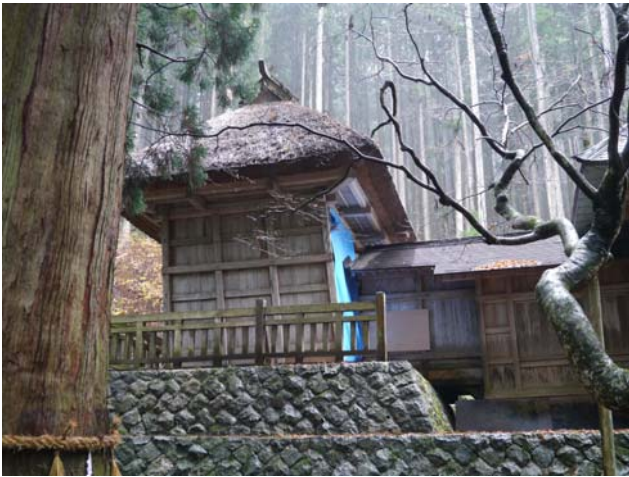
写真5 大きく傾斜した本殿の覆屋

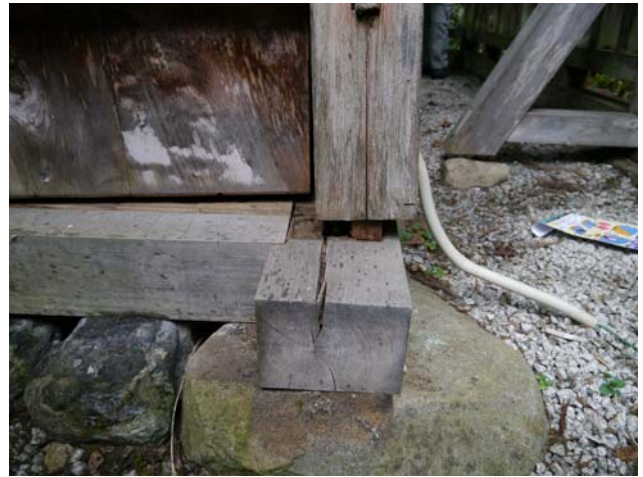
写真6 本殿覆屋：柱脚の土台からの抜け出し

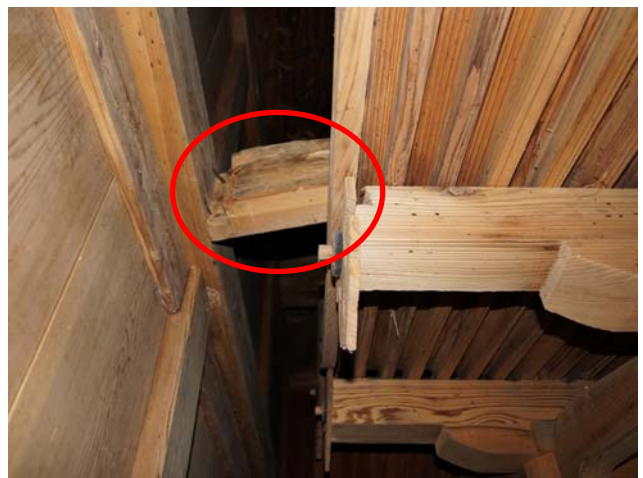
写真8 諏訪社本殿の屋根に落下した長押

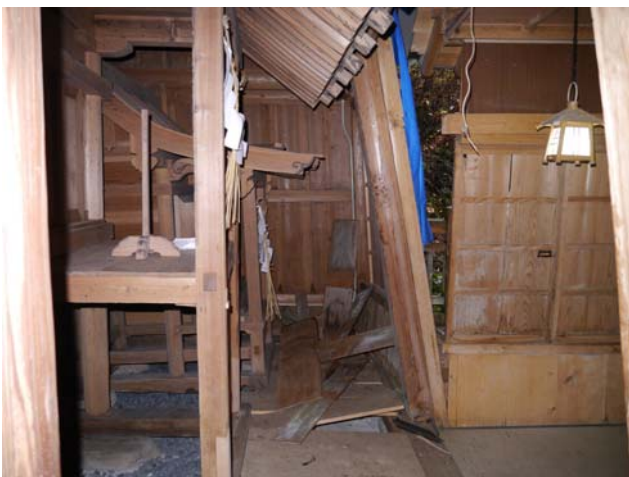
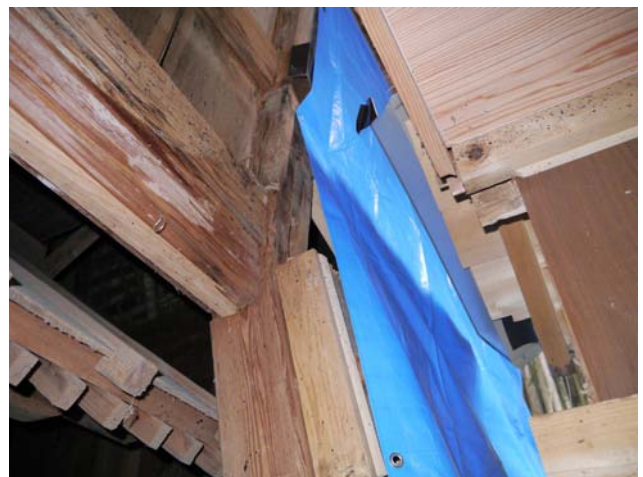
写真9 本殿覆屋：入口の柱の傾斜

写真10 写真9の柱の折損

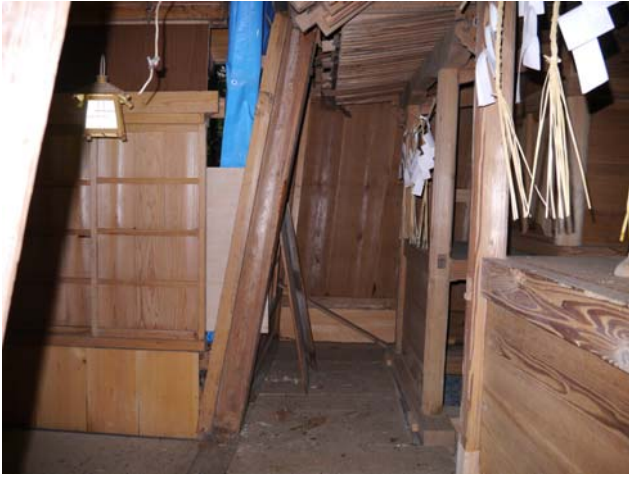
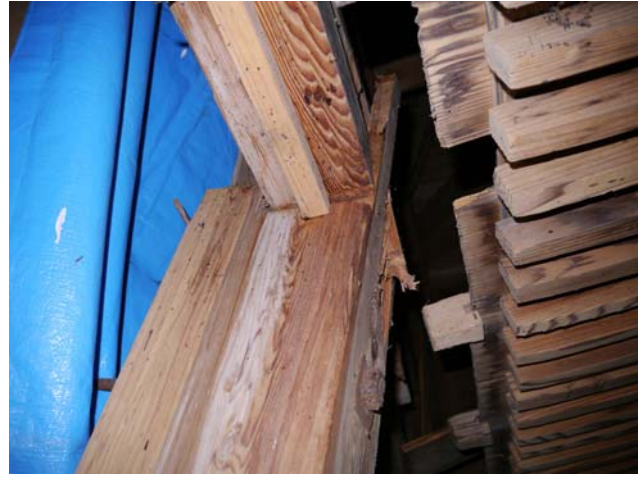
写真11 本殿覆屋：入口の柱の傾斜

写真12 写真11の柱の折損

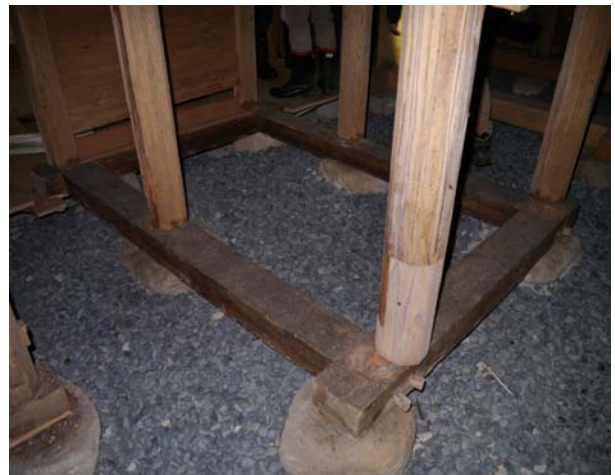
写真14 神明社本殿：柱脚の移動

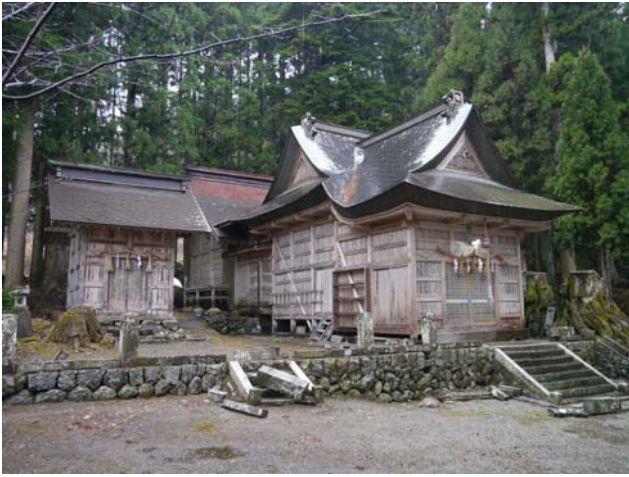
写真 15 拝殿：被害なし

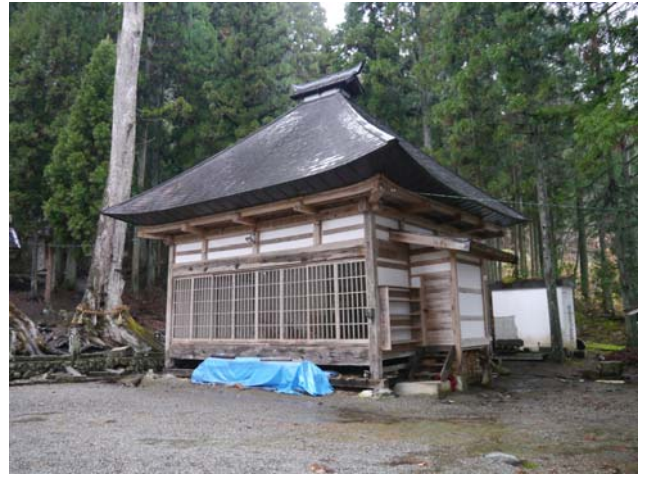
写真 16 神楽殿：被害なし

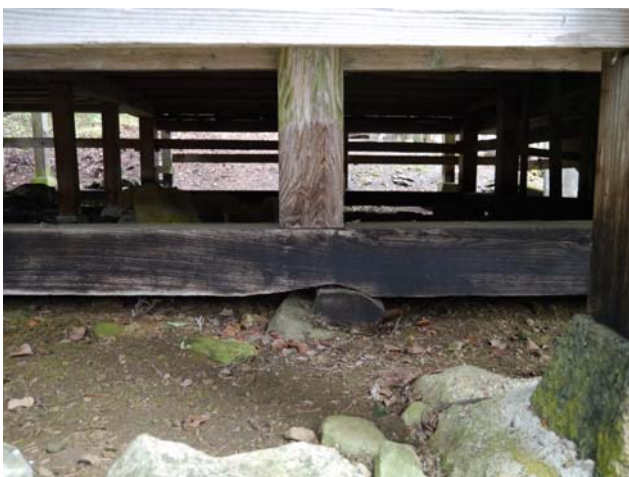
写真 19 本殿：土台と組石とのずれ

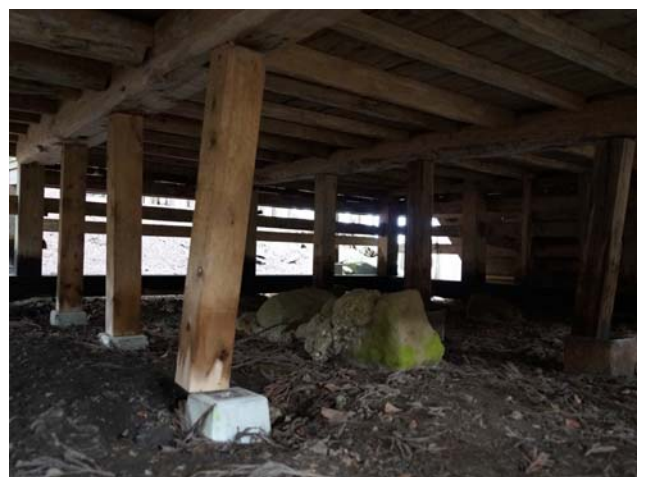
写真 20 本殿：束が組石から外れている

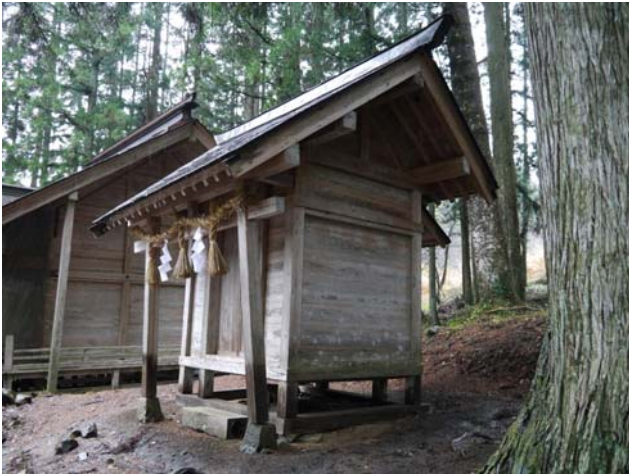
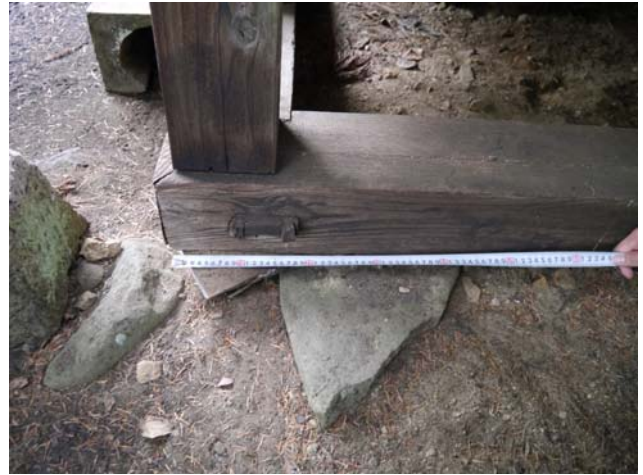
写真 21 本殿北側の社：全体が滑動している

写真 22 本殿北側の社：移動量は約 20cm

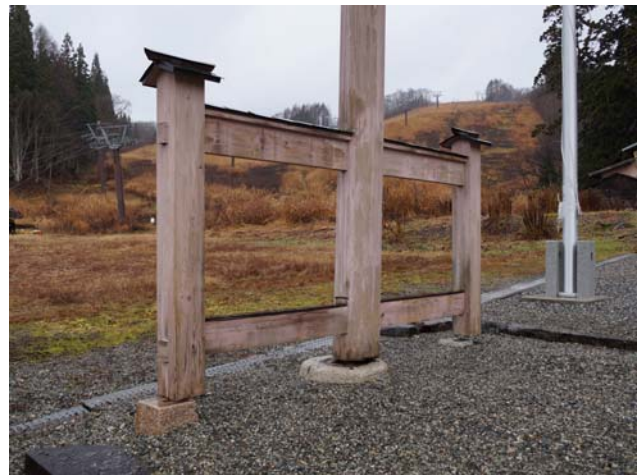
写真 24 鳥居：柱脚の浮き上がりと移動

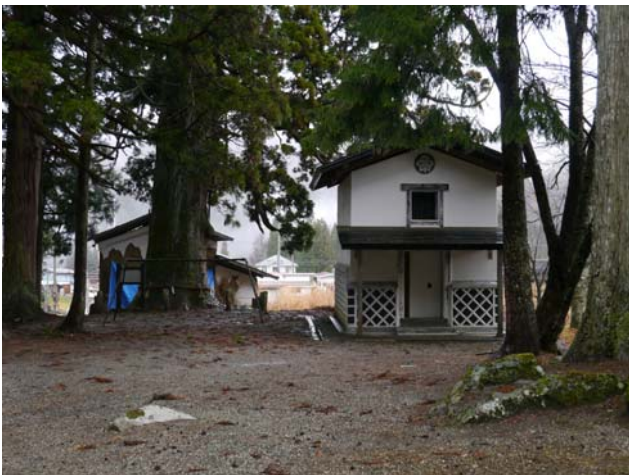
写真 25 土蔵：被害なし

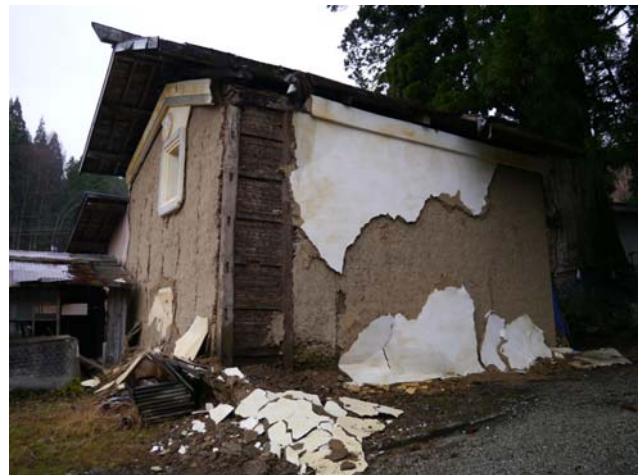
写真 26 入口にある土蔵の被害

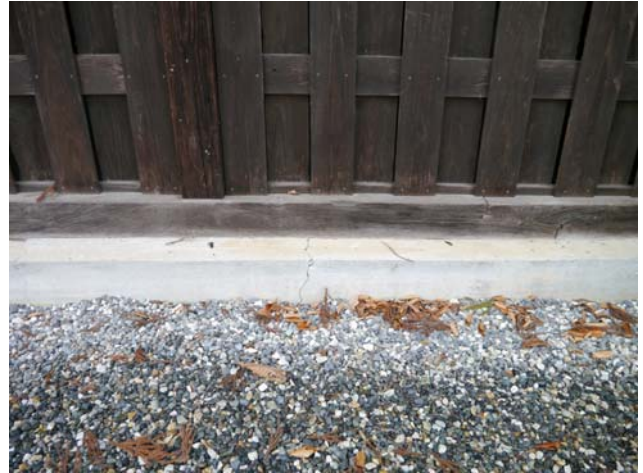
写真 28 本殿：基礎の亀裂

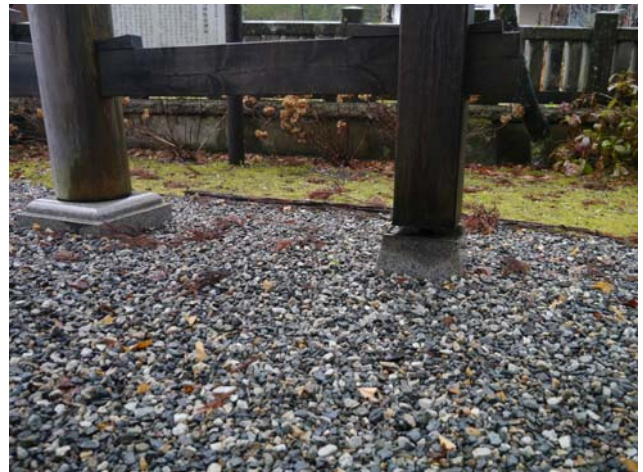
写真 30 鳥居：控え柱の浮き上がり

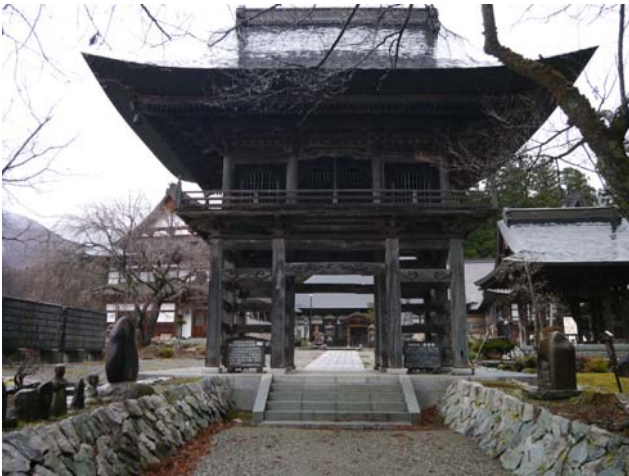
写真 31 山門：被害なし

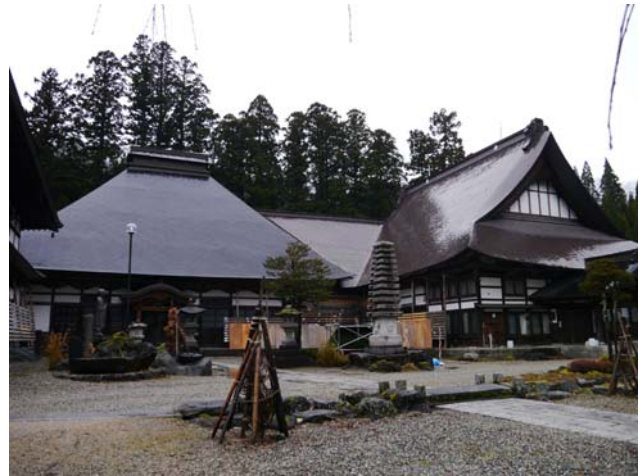
写真 32 本堂（左）と庫裏（右）：被害なし

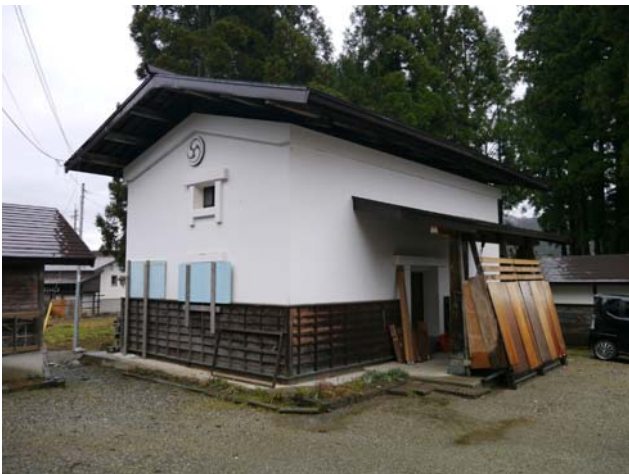
写真 33 土蔵：被害なし

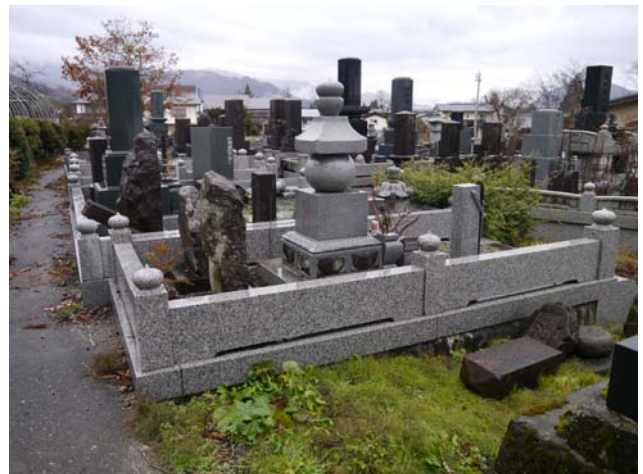
- ・本堂、庫裏、山門に被害は見られない
- ・山門の東北東に位置する墓石がいくつか転倒しており、その方向はおよそ西南西であった
- ・寺院周辺の建物には被害は見られない

写真 34 墓石の転倒状況

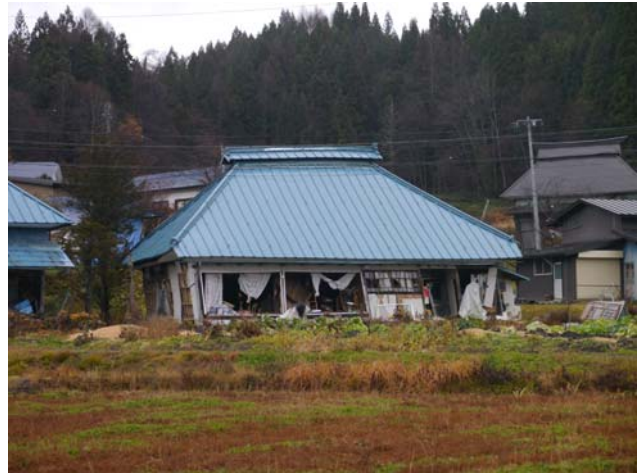
写真 36 大きく傾斜した民家

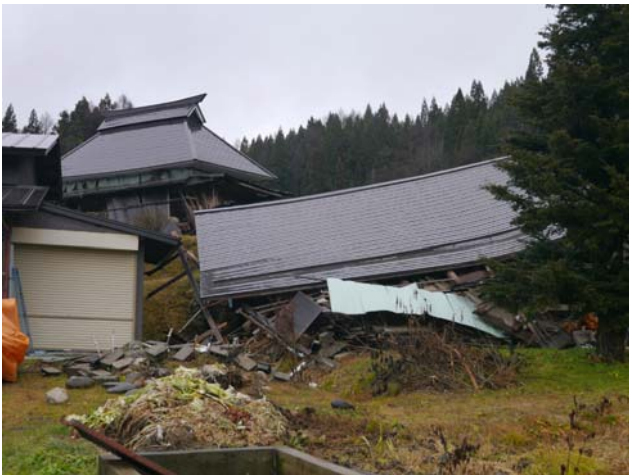
写真 37 倒壊した土蔵

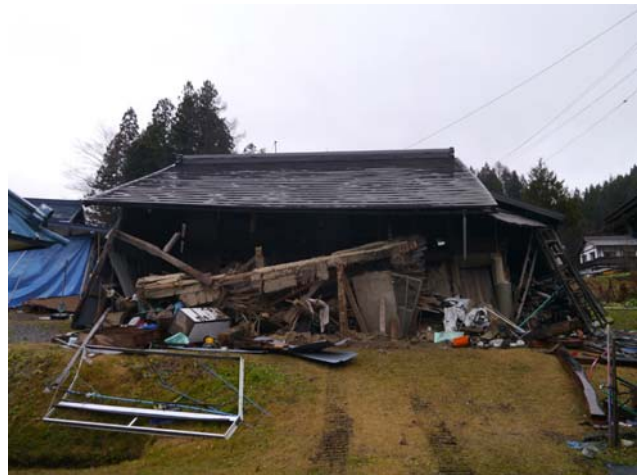
写真 38 大破した土蔵

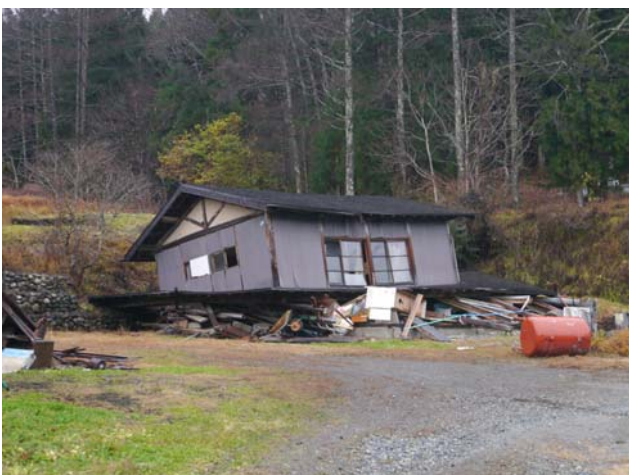
写真 39 倒壊した建物

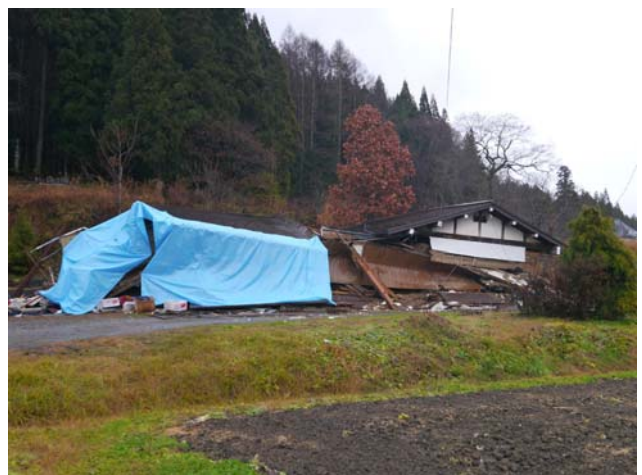
写真 40 倒壊した建物
