岩手県岩泉町 学校再開の現状ヒアリング・視察報告【作成：伊藤俊介（東京電機大学）】

日 程：2011年6月22日（水）

調査者：伊藤俊介（東京電機大学・准教授），中山誠健（日本大学・研究員）

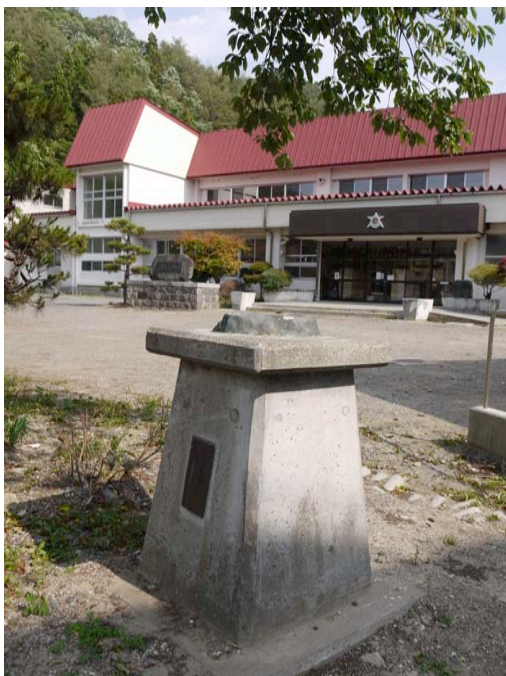
■小本小学校

外観上の損傷は少ないが、銅像が流出する高さ・強さの津波を受けている

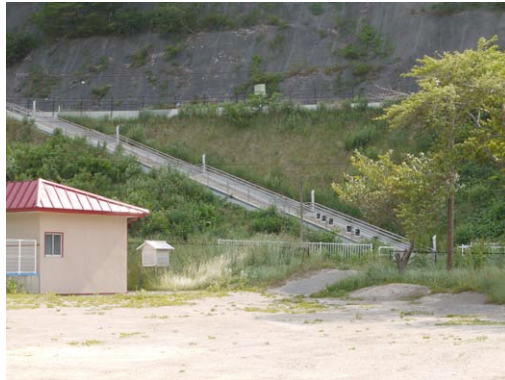
避難階段
