1995年兵庫県南部地震  
鉄骨造建物被害調査報告書

日本建築学会近畿支部鉄骨構造部会

# 1995年兵庫県南部地震 鉄骨造建物被害調査報告書

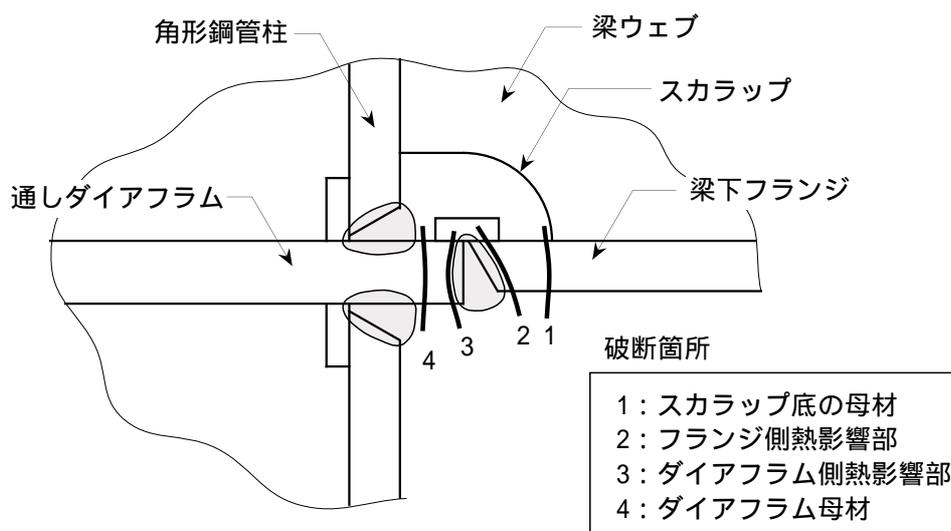
図 5.1 典型的な柱梁仕口の破断箇所

梁端の塑性化を伴って破断したものは冷間成形角形鋼管柱のラーメン構造に多く観察され、かつ柱には塑性化の痕跡すら認められない場合が多い。梁の破断位置はほとんどが下フランジ側で、上フランジ側の破断事例は少ない。梁の塑性化は端部から数十 cm にわたる塗料・黒皮の剥離やリューダースラインの発生から確認している。最終的にフランジに局部座屈が生じて破断しているもの、フランジの溶接部近傍が破断しているもの、ウェブのすみ肉溶接部まで破断が進展しているものやウェブ接合の高力ボルトが破断しているものなどがある。下フランジの破断面は、スカラップ底・エンドタブ付近・溶接止端などを起点として、フランジ母材・ダイアフラム母材・フランジ側熱影響部・ダイアフラム側熱影響部に進展している（図 5.1）。冷間成形角形鋼管柱にまで亀裂が進展したのも 2 例ある。最も多いのはスカラップ底を起点とする梁フランジの母材破断である。

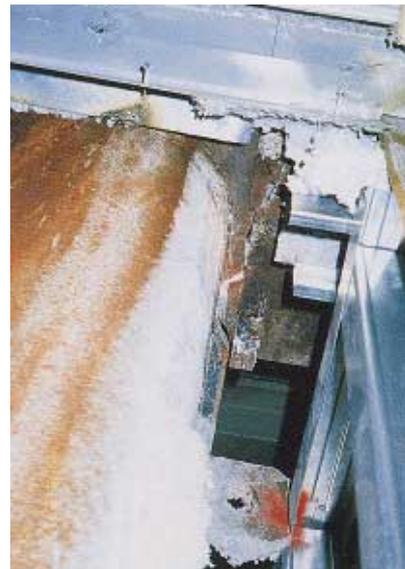
写真 CB1.2.4

- ・ 14階建，冷間成形角形鋼管柱，H形鋼梁，通しダイアフラム形式，梁端フランジ現場溶接．
- ・ 建物外装プレキャスト板の取り付けファスナーが一部破断している．残留層変形は認められない．
- ・ 梁端部の下フランジが，引張・圧縮・局部座屈などの塑性変形を経験した後に破断している．スカルップ底やエンドタブ付近を起点とした全面降伏後脆性破断であり（写真 CB1.2.1-5），破断面が裏当金を貫通して溶着金属を横断しているものもある（写真 CB1.2.4）．
- ・ 下フランジの破断に伴い，ウェブ高力ボルトが破断しているものもある（写真 CB1.2.6）．

裏当金付近から通しダイアフラムにかけての破断

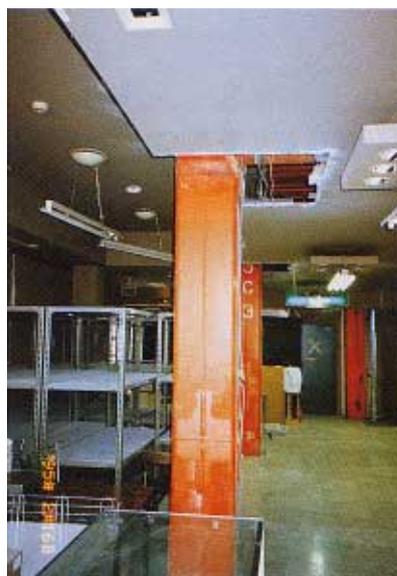
写真 CB1.3.6 頭部が局部座屈した柱

- ・ 8階建，3×2スパン，冷間成形角形鋼管柱，H形鋼梁，通しダイアフラム形式，梁端部工場溶接．
- ・ 外装 ALC 板が部分的に損傷している．
- ・ 梁端下フランジの溶接部近傍が，数か所で引張・圧縮・局部座屈などの塑性変形を経験した後に破断している．いずれも，シアリップとダイアフラムの剥離をともなうダイアフラム側熱影響部での全面降伏後脆性破断である（写真 CB1.3.1-3）．
- ・ 数本の角形鋼管柱（ - 400×9）には，頭部あるいは脚部に局部座屈が生じている（写真 CB1.3.4-6）．

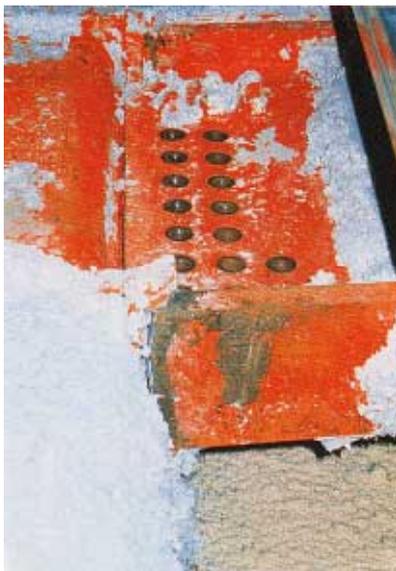
写真 CB1.4.2 ウェブ高力ボルトの破断

- ・ カーテンウォールのガラスが数枚割れている。
- ・ エレベーターシャフト横の4階床梁が横座屈している(写真CB1.4.1)。この梁の一端では、スカラップ底を起点として下フランジが全面降伏後に脆性破断しており、これにともないウェブの高力ボルトも破断している(写真CB1.4.2-3)。他端では、エンドタブ付近を起点とした亀裂が下フランジに発生している(写真CB1.4.4)。

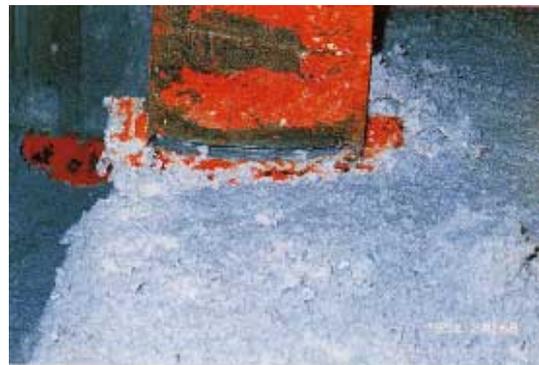
写真 CB1.4.3 下フランジの全面降伏後脆性破断

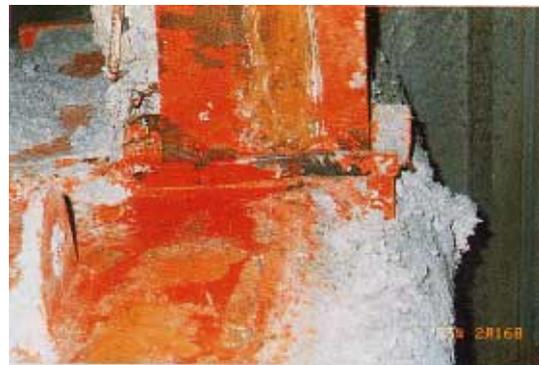
写真 CB1.4.4 エンドタブ付近からの亀裂

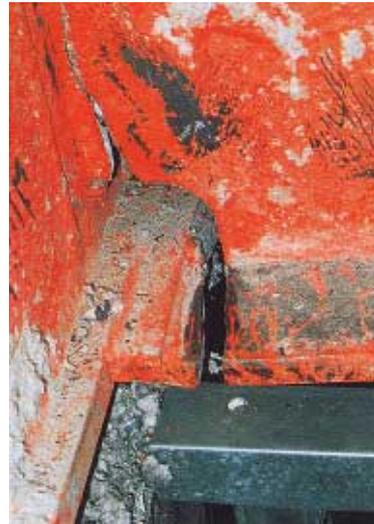
- ・ 柱やダイアフラムには塑性化の痕跡が認められる.
- ・ 梁の下フランジが破断し, ウェブに亀裂が進展しているものもある(写真 CB1.6.1-4). 破断した下フランジには引張・圧縮・局部座屈などの塑性変形が生じている. スカラップ底を起点に全面降伏後に脆性破断したことが破面のシェブロンパターンから特定できるもの(写真 CB1.6.2)や, 絞りをともなって延性破断したもの(写真CB1.6.4)が混在している. 下フランジの破断が梁両端で発生しているものが多い.
- ・ 2階床レベルの階段室の梁には上部にスラブがなく, 下フランジとウェブ下部だけでなく上フランジとウェブ上部も破断している(写真 CB1.6.5). 下フランジが全面降伏後の脆性破面であり, 上フランジが絞りをともなう延性破面である.

写真 CB1.6.3 下フランジの破断とウェブの亀裂

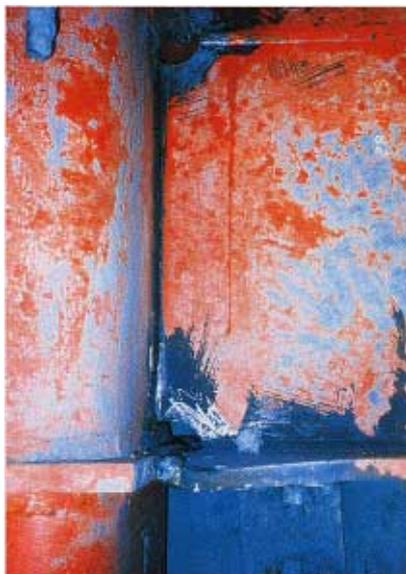
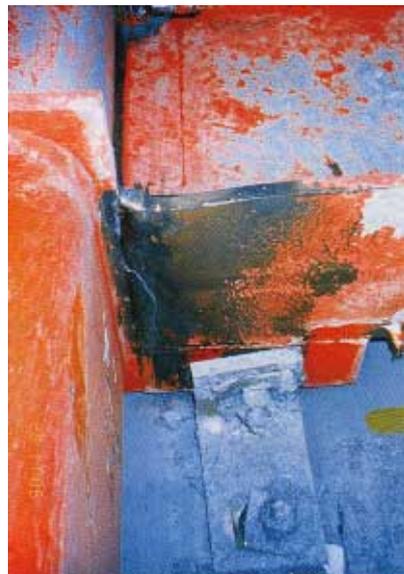
- ・ 7階建，7×4スパン，純ラーメン構造，冷間成形角形鋼管柱，H形鋼梁，通しダイアフラム形式，梁端部工場溶接．
  - ・ 梁下フランジの裏はつり形式の完全溶込み溶接部で，局部座屈による塑性歪を経験した後
- に，溶接終始端部を起点に脆性破断が生じている（写真 CB1.9.1-2）．破面は，ダイアフラム側熱影響部から溶接金属を横断してフランジ側熱影響部に及んでいる（写真 CB1.9.2）．

写真 CB1.9.1 梁下フランジの局部座屈と破断

写真 CB1.9.2 写真 CB1.9.1 の下面

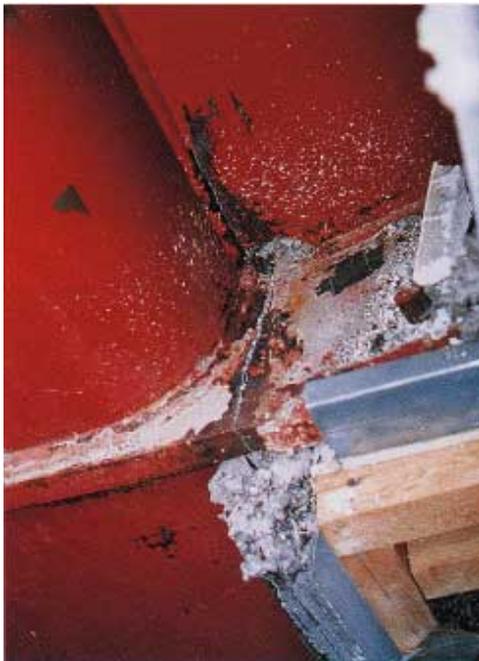
- ・ 7階建，3 × 1スパン，冷間成形角形鋼管柱，H形鋼梁，通しダイアフラム形式，梁端部工場溶接。
- ・ 1階に若干の残留層変形が認められる。
- ・ 1階の柱頭仕口で，パネルとダイアフラムの溶接止端にそってダイアフラムが脆性破断している。さらに，梁ウェブの溶接止端に亀裂が進展している（写真 CB1.11.1）。
- ・ 1階の他の柱頭仕口では，柱側溶接部が脆性破断している（写真 CB1.11.2）。

写真 CB1.11.1  
ダイアフラムの破断と梁ウェブの亀裂

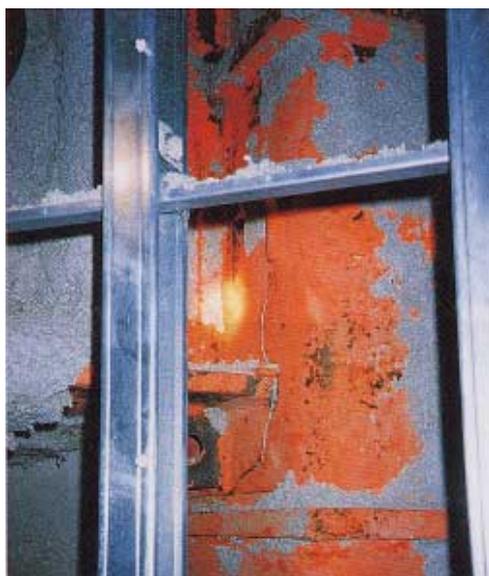
写真 CB1.13.3 鋼管壁の亀裂

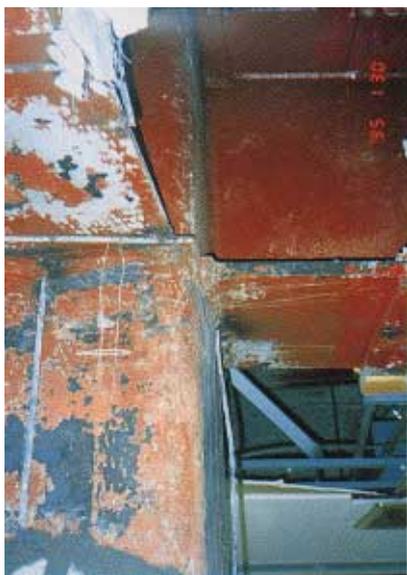
- ・ 6階建，2×1スパン，純ラーメン構造，冷間成形角形鋼管柱，H形鋼梁，通しダイヤフラム形式，梁端部工場溶接．
- ・ 外装 ALC 板同士の衝突による ALC 板角部の破損が1階から4階のほぼ全面にみられる．
- ・ 梁フランジの完全溶込み溶接部の破断が見られる（写真CB1.14.1）．
- ・ 下フランジ位置の無補強と思われる部分で鋼管壁の局部変形（写真CB1.14.2），鋼管コーナー部の縦方向の亀裂（写真CB1.14.3），鋼管コーナー部の梁フランジ溶接部および鋼管壁に亀裂（写真CB1.14.4）がみられる．

写真 CB1.14.2 鋼管壁の局部変形

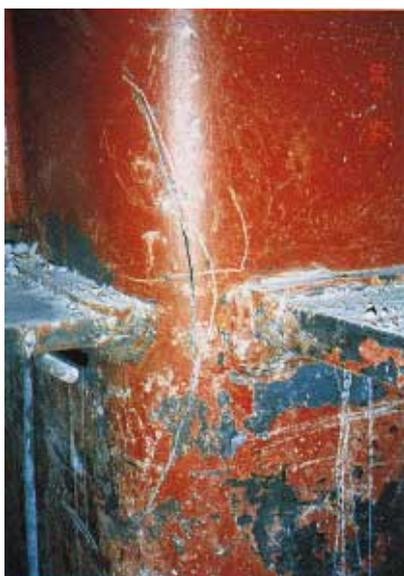
写真 CB1.14.3 鋼管コーナー部の亀裂

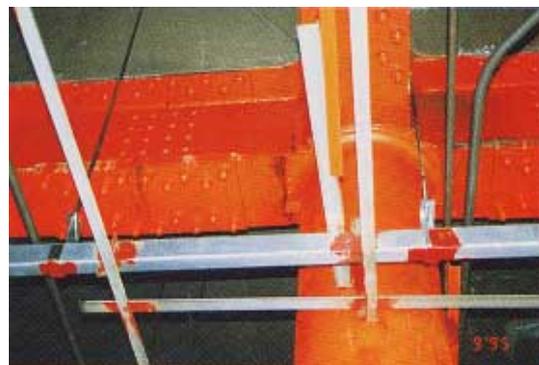
写真 CB1.15.3  
梁端部とカバープレートの塗料の剥離

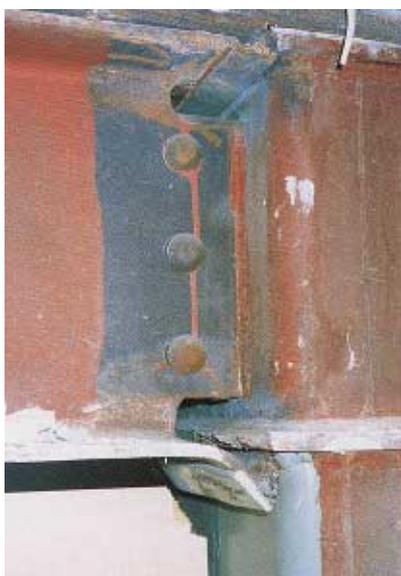
- ・ 3階建, 純ラーメン構造, 冷間成形角形鋼管柱, H形鋼梁, 通しダイヤフラム形式, 梁端フランジ現場溶接.
- ・ 2階柱は北方向に傾斜しており, 残留傾斜角は約1/50である. 2・3階のALC板が脱落している.
- ・ 3階床仕口の梁側フランジ現場溶接部で上下梁フランジ端とも破断している(写真CB1.18.1). フランジ端部破断後の衝突でフランジ端部が面外変形している. ウェブの高力ボルトに滑りが生じている(写真CB1.18.2).

写真 CB1.18.1 柱・梁仕口

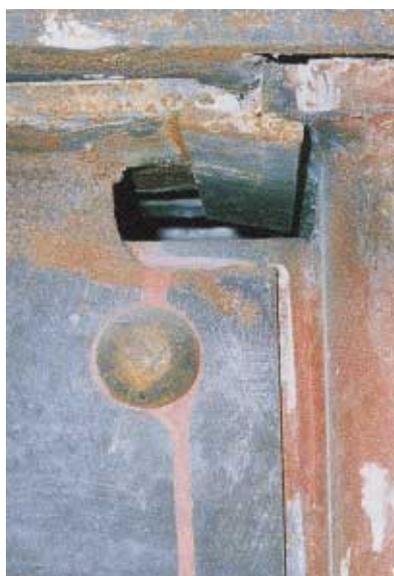
写真 CB1.18.2 ウェブ高力ボルトの滑り

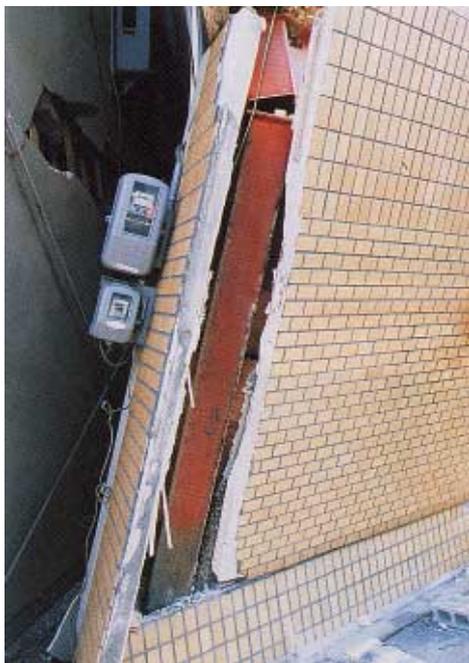
写真 CB1.25.1 傾斜した角形鋼管柱

- ・ 1階隅柱が，1階柱頭仕口のパネル側すみ肉溶接部と柱脚から数十 cm 上方の柱継手溶接部で破断している（写真 CB1.25.1-2）．損壊柱に塑性歪を経験した痕跡は認められない．
- ・ 損壊柱は大きく傾斜し，建物の1階部分にねじれをとまなう残留層変形を引き起こしている．2階以上はほとんど損傷がない．

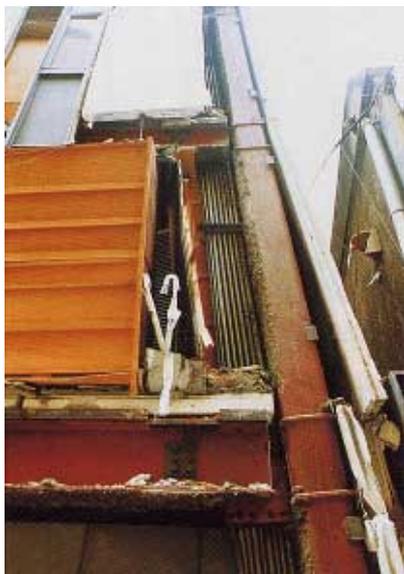
- ・ 5階建，冷間成形角形鋼管柱，H形鋼梁，通しダイアフラム形式，梁端部工場溶接。
- ・ 1階柱頭仕口で，柱端・梁端すみ肉溶接部が破断し（写真 CB1.27.1），隣接する隅柱の1・2階柱頭仕口で梁端すみ肉溶接部が破断している（写真 CB1.27.2-3）。これが原因で1～3階に南方向の残留層変形が生じている。
- ・ 破断した柱・梁には塑性化の痕跡が認められない。

写真 CB1.27.2 2・3階梁端溶接部の破断

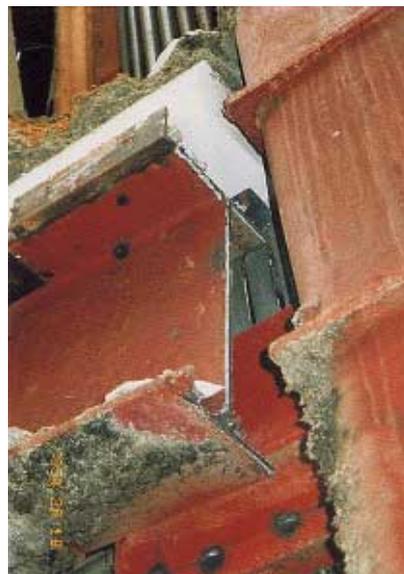
写真 CB1.27.3 2階梁端溶接部の破断面

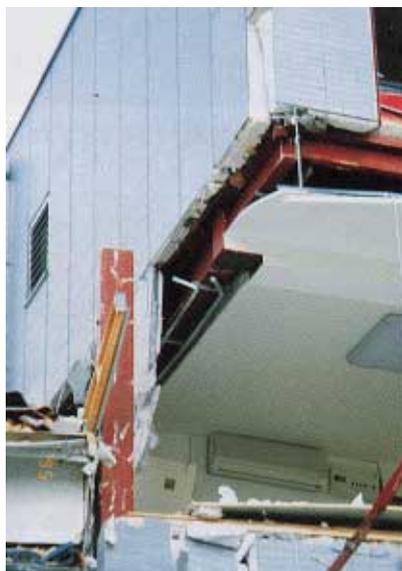
- ・ 4階建，1×1スパン，純ラーメン構造，通しダイアフラム形式，冷間成形角形鋼管柱，H形鋼梁，梁端部工場溶接．
- ・ 3階柱頭仕口の柱側溶接部が全周にわたり破断し（写真CB1.30.1），これが原因で3階部分に約1/3以上の残留層変形が生じている（写真CB1.30.2）．柱の塑性化は認められない．

写真 CB1.30.1 柱頭仕口の破断

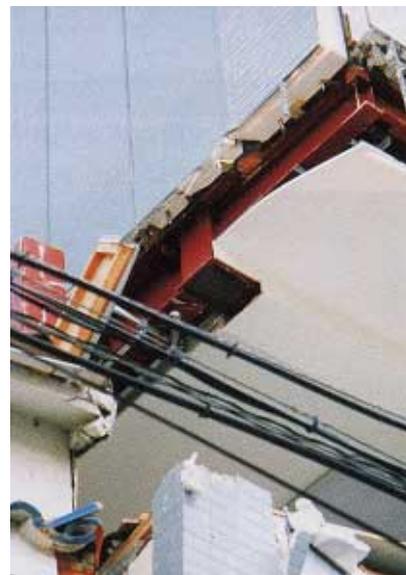
写真 CB1.30.2 3階の倒壊

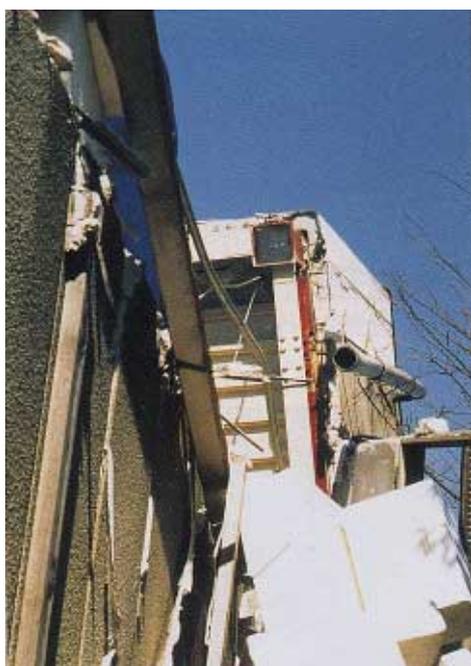
写真 CB1.36.1 転倒により見えている  
2階柱頭仕口ダイアフラム

- ・ 3階建, 2×1スパン, 純ラーメン構造, 冷間成形角形鋼管柱, H形鋼梁, 通しダイアフラム形式, 梁端部工場溶接.
- ・ 2階の柱が完全に抜け落ち, 3階が北側に転倒している(写真CB1.36.1).
- ・ 2階柱の両端仕口が, 柱側とのすみ肉溶接部で破断している(写真CB1.36.2).

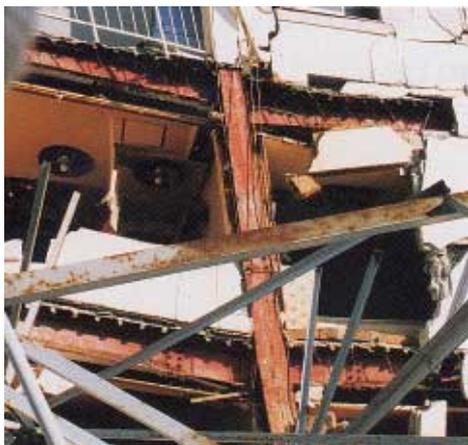
- ・ 4階建, 4 × 2スパン, 純ラーメン構造, H形鋼柱, H形鋼梁.
- ・ すべての1階柱が転倒している(写真CB2.3.1). 一部の2・3階柱頭仕口の梁端エンドプレートが面外に曲げ変形しており, 周辺の弱軸ラーメン方向に大きな残留層変形が生じている. その結果, 周辺の仕上げモルタルが剥落している(写真CB2.3.2).

写真 CB2.3.2 梁端エンドプレートの面外曲げ変形

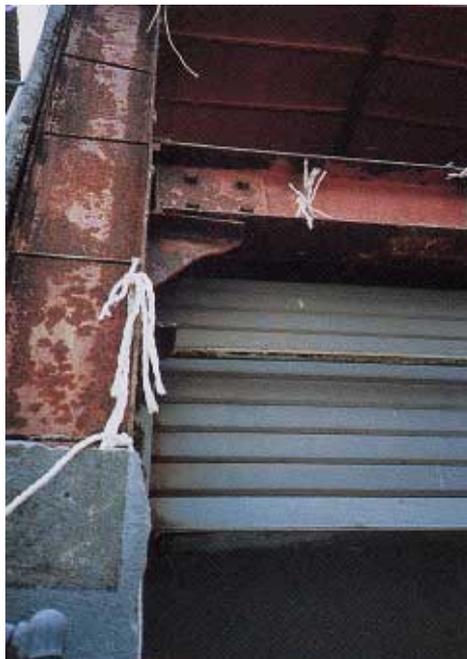
写真 CB2.4.1

シャーププレートの破断と梁受け金物の座屈

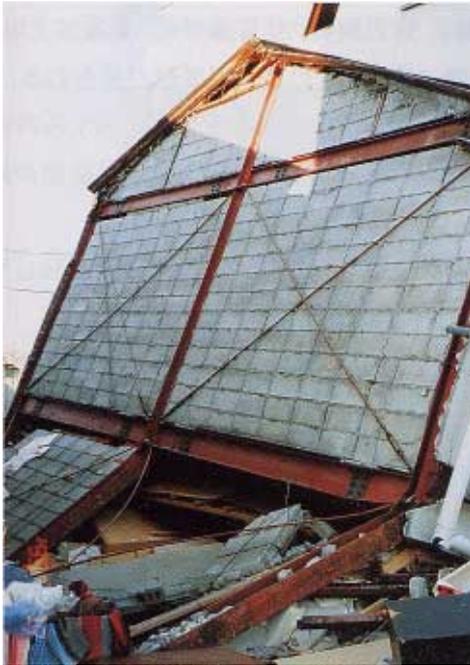
写真 CB2.5.1 1階柱頭の弱軸方向曲げ

- ・ 3階建, 2×1スパン, X形筋違付ラーメン構造, H形鋼柱, H形鋼梁, 丸鋼筋違, 梁端部工場溶接.
- ・ 1階が倒壊し, 2・3階も残留層変形が大きい.
- ・ 1階柱頭部でH形鋼柱が弱軸方向に大きく曲げ変形し, フランジの局部座屈と直交梁のねじり変形を伴っている(写真CB2.5.1-2).

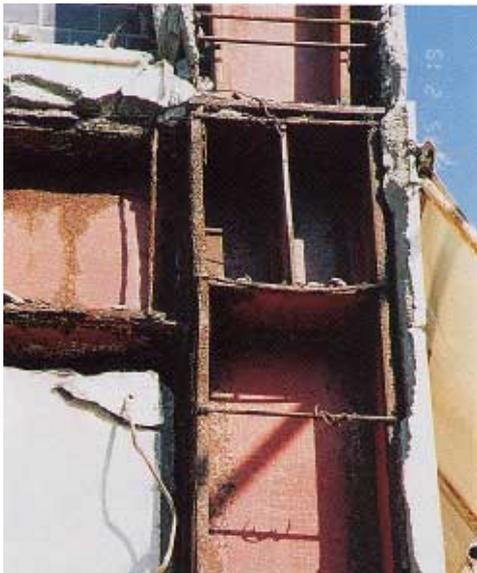
写真 CB2.7.1 2階床梁仕口の柱フランジ局部座屈

- ・ 5階建, 3 × 3 スパン, 純ラーメン構造, H形鋼柱, H形鋼梁, 柱貫通形式, 梁端部工場溶接.
- ・ 1階に約 1/200 の残留層変形が見られる.
- ・ 2階床梁端仕口で梁下フランジのすみ肉溶接部に亀裂が入り, 柱フランジに局部座屈が見られる (写真 CB2.7.1).
- ・ 2階床梁端の仕口パネルがせん断変形している (写真 CB2.7.2).
- ・ 3階柱に曲げ座屈が見られる (写真 CB2.7.3).

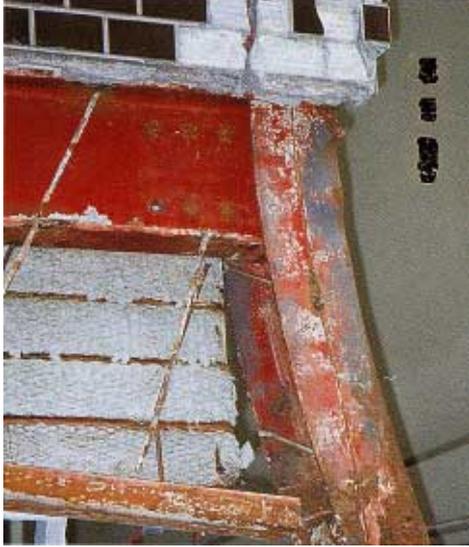
- ・両方向の梁端部は下フランジを山形鋼金物で受け, ウェブのみ中ボルト接合しており, 柱に水平スチフナはない.
- ・2階床梁端仕口で梁ウェブの接合ボルトが破断している(写真CB2.14.1).
- ・1階柱頭仕口とその近傍の柱フランジが局部座屈している(写真CB2.14.2).

写真CB2.14.1 梁ウェブ接合ボルトの破断

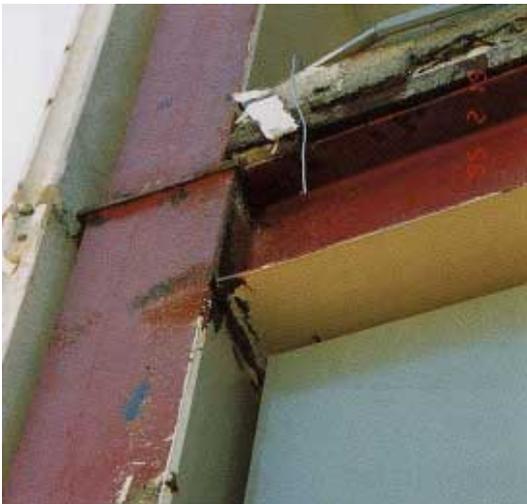
写真 CB3.4.1 2階床梁端仕口の日の字カバープレートすみ肉溶接部の破断

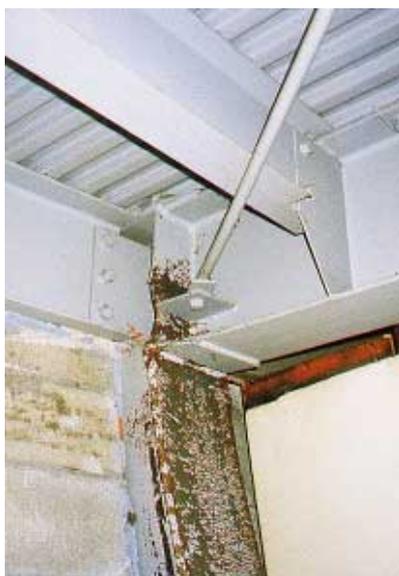
- ・ 3階建，3×1スパン，柱強軸曲げ方向は純ラーメン構造，弱軸曲げ方向は不明，日の字断面柱，H形鋼梁（梁端部カバープレート形式），露出柱脚，外壁はALC板．
- ・ 1階に大きな残留層変形が見られる．
- ・ 1階柱の曲げ変形と柱頭部の柱フランジの塑性化が顕著で，柱・梁仕口の柱フランジに顕著な面外変形が見られる．このフランジには日の字カバープレートはなく，2階床水平筋違が接合されている（写真CB3.7.1）．
- ・ 柱脚アンカーボルトが破断している（写真CB3.7.2）．

写真CB3.7.1 柱の塑性化と柱フランジの面外変形

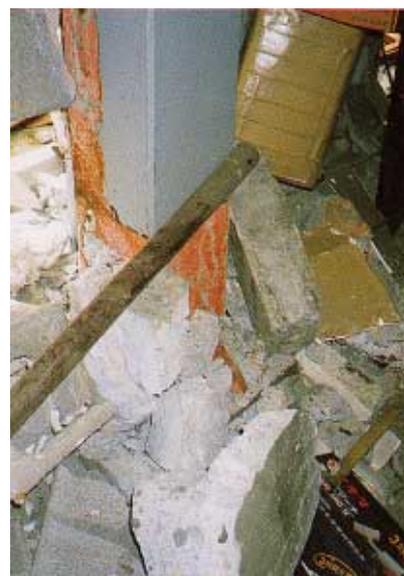
写真CB3.7.2 柱脚の損傷

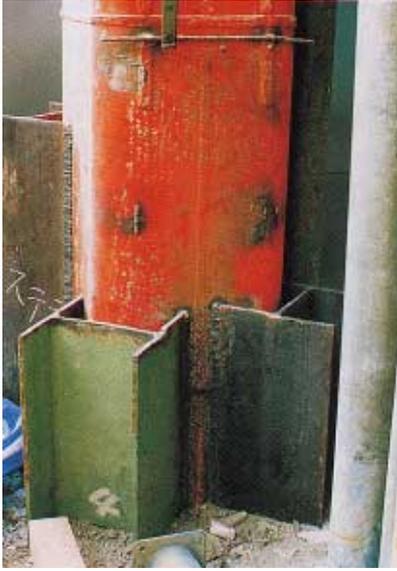
写真 CL1.3.1 損傷した柱（H形鋼は応急補修材）

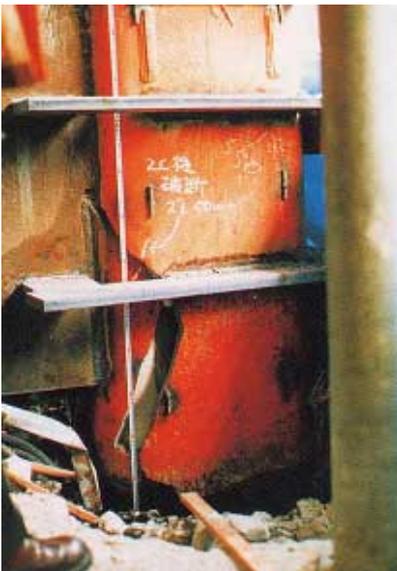
写真 CL1.3.3  
損傷した柱（プレート類は応急補修材）

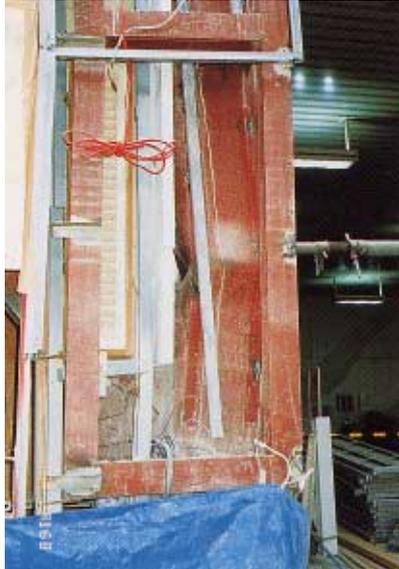
- ・ 8階建，冷間成形角形鋼管柱，H形鋼梁，H形鋼筋違（2層分大組のX形）．
- ・ 残留層変形は認められない．
- ・ 連層筋違が接合する柱（ $-400 \times 400$ ）が1階部分で部材座屈し（写真 CL1.4.1），埋め込み

写真 CL1.4.1 1階柱の部材座屈

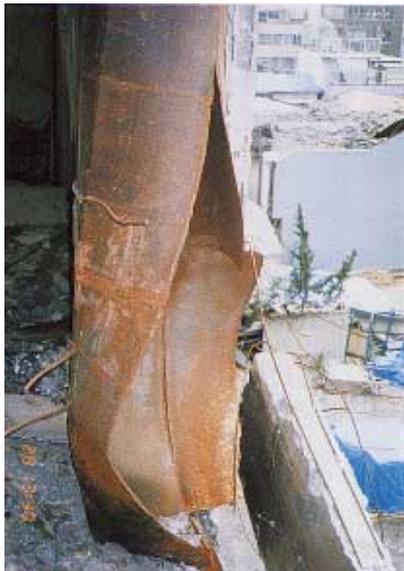
写真 CL1.5.1 角形鋼管柱の開裂

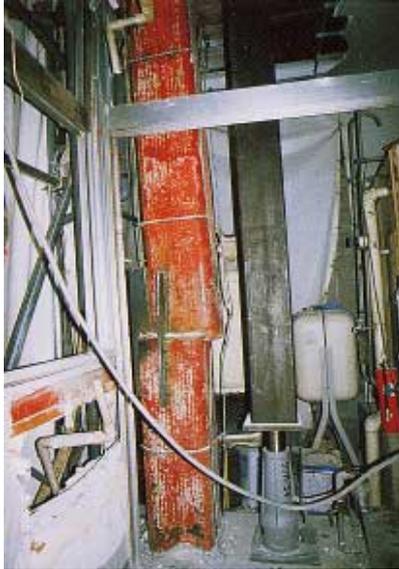
写真 CL2.1.1

- ・ 5階建，2×1スパン，純ラーメン構造，冷間成形角形鋼管柱（ $\phi$ 300×300），H形鋼梁．
- ・ 外装 ALC 板が部分的に損傷している．
- ・ 裏当金形式の完全溶込み溶接による柱の現場継手が GL+約 900 mm の位置にあり，すべての柱が溶接部で破断し，最大で 50 mm 程度ずれている（写真 CL2.1.1-2）．破面には，内側から順に裏当金・縞模様をともなう錆色部分・銀白色部分が観察できる（写真 CL2.1.3）．銀白色部分は延性破面であり，錆色部分は不十分な溶込み状態であることが確認できる．
- ・ 1スパン方向の3本の2階床梁のうち，2本で両端部の下フランジ母材がシアリップをともなって破断している．ウェブ溶接部の破断が下から中程まで進展しているものもある（写真 CL2.1.5）．いずれの梁も端部の下フランジで塗料が剥離しており，塑性変形の痕跡が認められる．

現場溶接継手が破断した柱

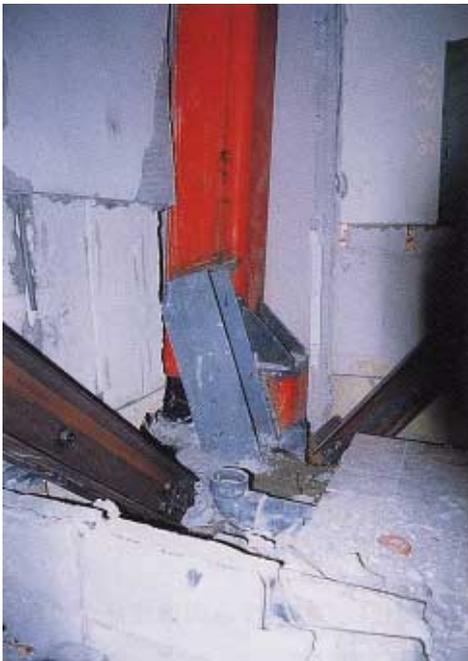
- ・ 建物前面の鉛直方向に通った金属系外装材が3階部分で曲げ変形しており，3階で約1/15の残留層変形が認められる．
- ・ 柱の現場継手が3FL+約300mmの位置にあり，すべての柱が継手溶接部で破断している．西側の2本の柱は北へ18cmずれ，東側の2本の柱は北へ28cmずれている（写真CL2.3.1-2）．
- ・ 破断した柱継手直下の3階床梁仕口では，梁上フランジにスカラップ底を起点とした破断が生じており，ウェブのすみ肉溶接部に上部から2/3程度の範囲まで亀裂が進展している（写真CL2.3.3）．

写真 CL2.3.2 継手部で破断した柱

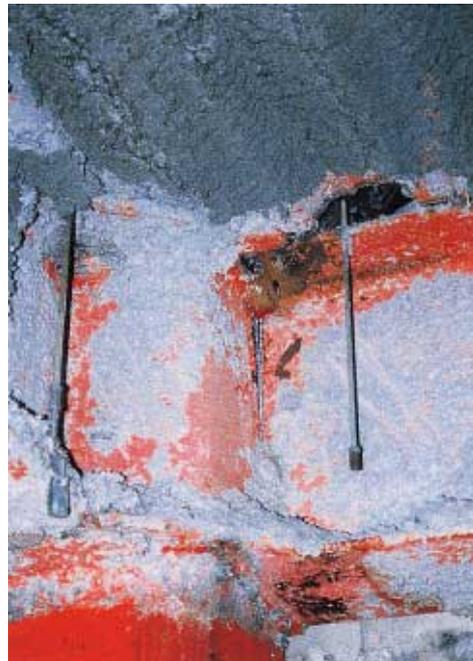
写真 CL2.3.3 柱継手直下の仕口の損傷

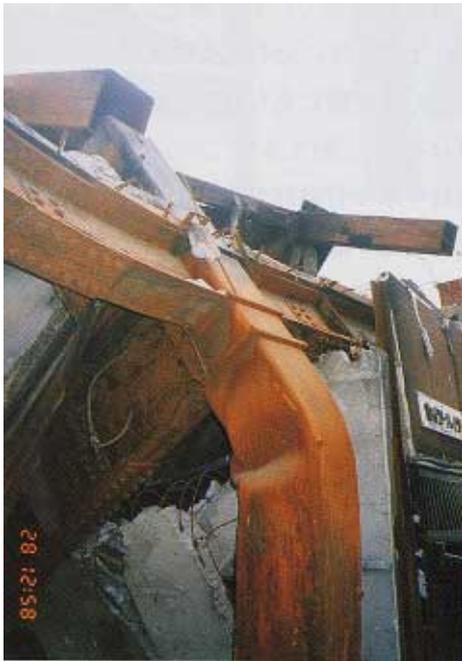
写真 CL2.6.2 1階柱頭の柱梁仕口

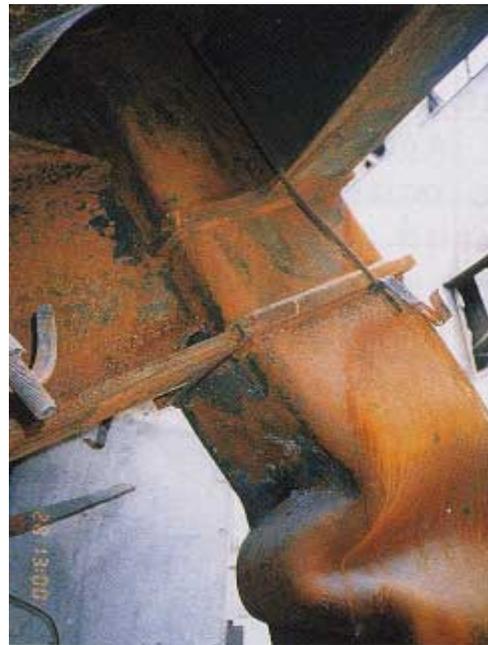
- ・ 5階建，2×1スパン，純ラーメン構造，冷間成形角形鋼管柱，H形鋼梁，通しダイアフラム形式，梁端部工場溶接，柱現場溶接，外壁はALC板．
- ・ 2階と4階のすべての柱継手で破断し，建物が3つの部分に分かれて倒壊している（写真CL2.6.1）．1階柱に倒壊による顕著な変形が生じている（写真CL2.6.3）．

写真 CL2.6.3 1階柱の大変形

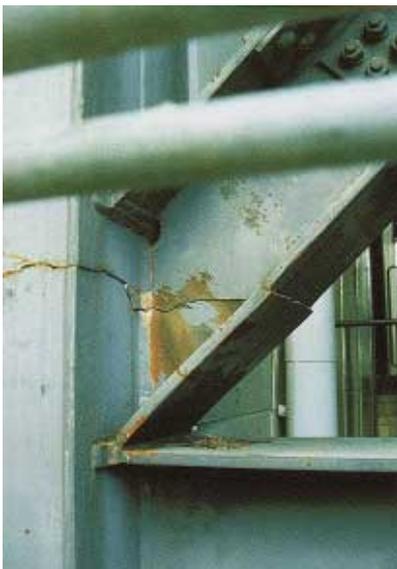
写真 CL.3.1.5 弦材破断から斜材への破壊伝播

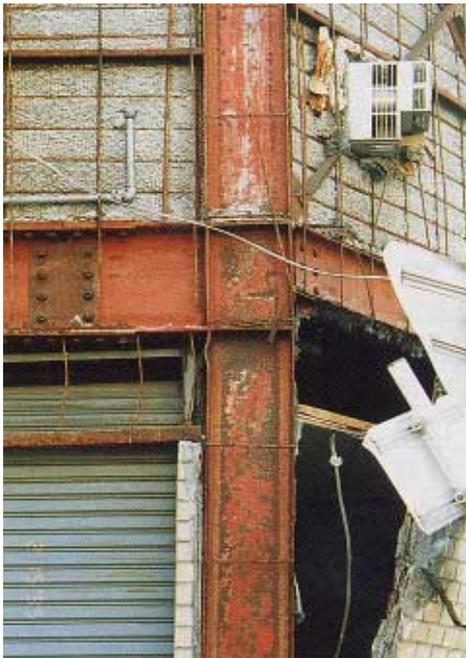
写真 CL4.1.1 H形鋼柱フランジの局部座屈

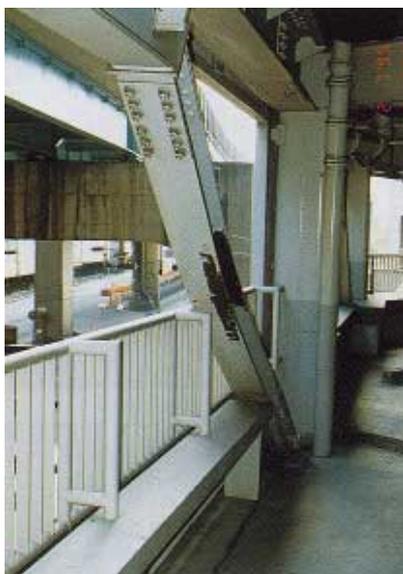
- ・ 7階建，両方向とも K 形筋違付ラーメン構造，冷間成形角形鋼管柱，H 形鋼梁，H 形鋼筋違．
- ・ 外装材にはほとんど被害がなく，残留層変形は認められない．
- ・ 3・4階の一部の筋違が曲げ座屈している（写真 BR1.1.1）．その他筋違の接合パネルが板座屈し（写真 BR1.1.2），高力ボルト摩擦接合部のすべりなどの損傷を受けている．
- ・ 柱・梁は，仕口近傍で塗料が若干剥離しているものもある．

写真 BR1.1.1 K 形筋違の部材座屈

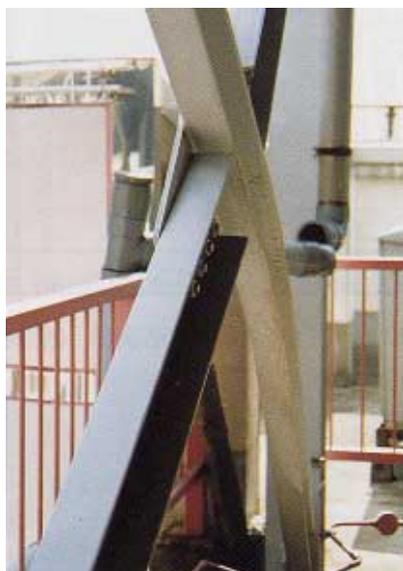
- ・ 3階建，両方向とも X 形筋違構造，H 形鋼柱，H 形鋼梁，溝形鋼筋違．
- ・ 最上層の筋違が構面外に曲げ座屈しており，柱が約 1/30 傾斜している（写真 BR1.2.1）．
- ・ 1・2階の外装材はほとんど損傷していない．

写真 BR1.2.1 溝形鋼筋違の部材座屈

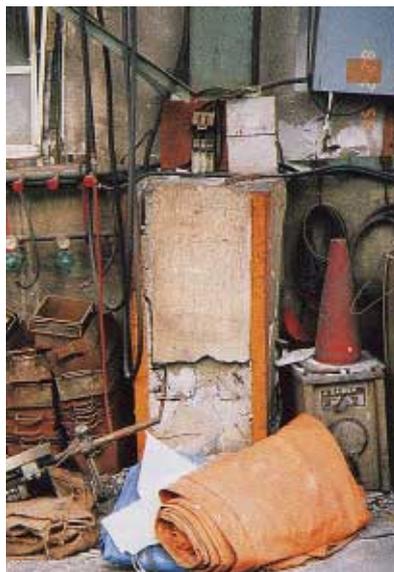
- ・ 1 階で約 1/13 の残留層変形が見られる。
- ・ 交叉部のガセットプレートが破断し（写真 BR1.8.1），1 階柱頭，柱脚部の弱軸曲げ方向への塑性化が著しい（写真 BR1.8.2）。
- ・ 根巻形式のコンクリートにひび割れが見られる（写真 BR1.8.3）。

写真 BR1.8.3 根巻柱脚の損傷

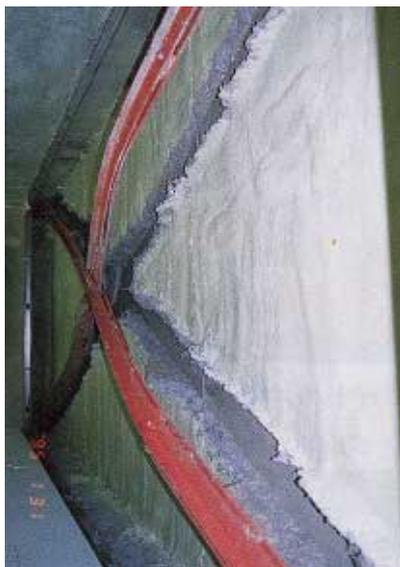
写真 BR1.17.1 筋違の座屈

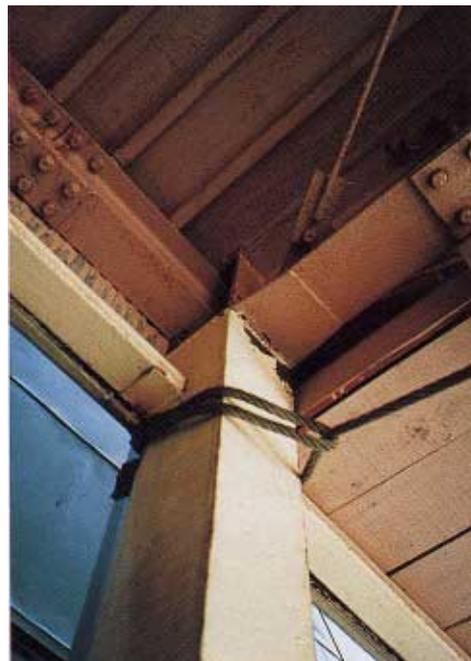
写真 BS1.10.2 1階柱頭部の塗料の剥離

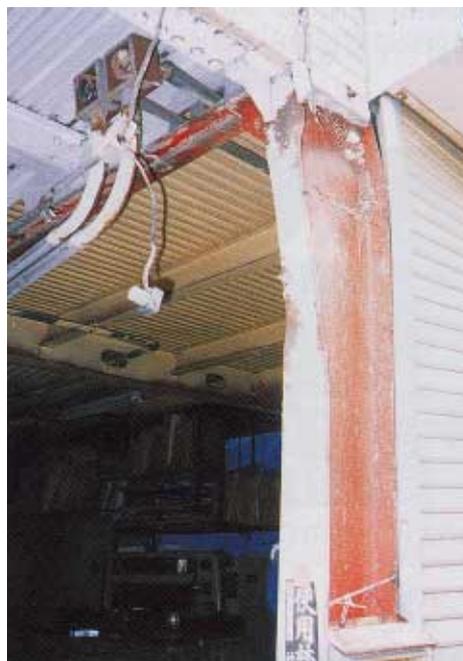
写真 BS1.11.2 H形鋼柱の局部座屈

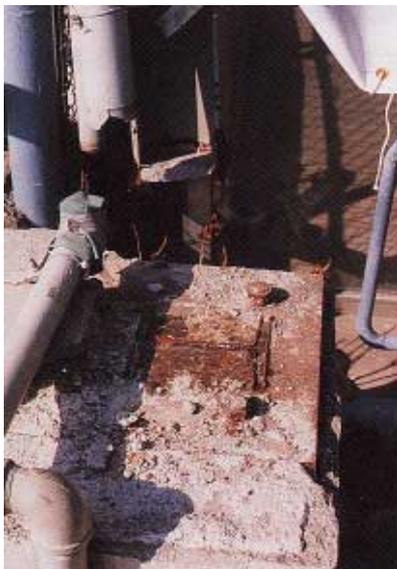
写真 BS2.3.1 溶接部破断後のベースプレート

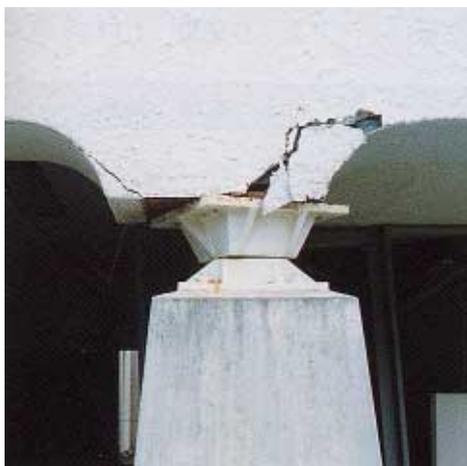
写真 BS2.4.1 ピン支承の接合ボルト破断

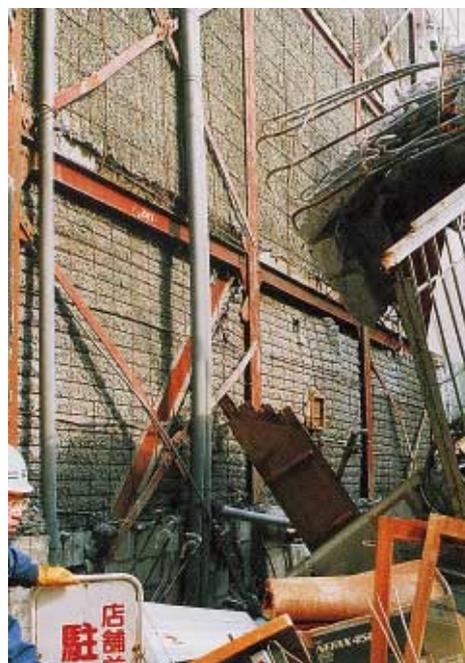
写真 BS3.1.2 平鋼筋違の座屈と破断

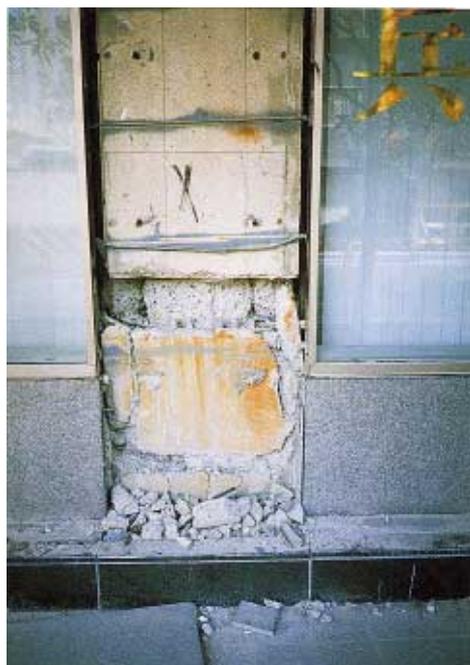
- ・ 妻面の ALC 板が部分的に破損している．残留層変形は認められない．
- ・ 根巻コンクリートが破損し，鉄筋が部分的に露出している（写真 BS3.2.1）．根巻部分よりも上部のコンクリートは耐火被覆を兼ねた仕上げとみられる．
- ・ コンクリートを除去した柱脚では，アンカーボルトに約 25 mm の伸びが生じている（写真 BS3.2.2）．

写真 BS3.2.1 根巻コンクリートの破損

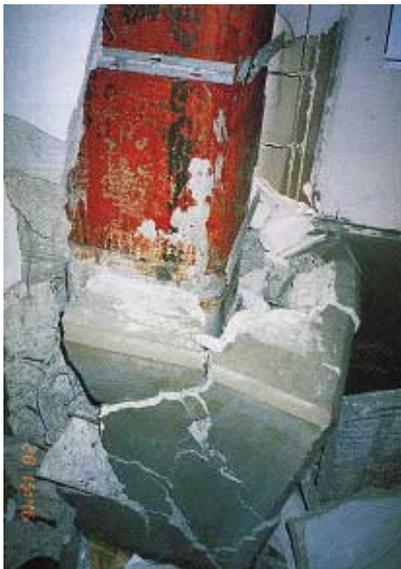
写真 BS 3.4.1 根巻柱脚の損傷

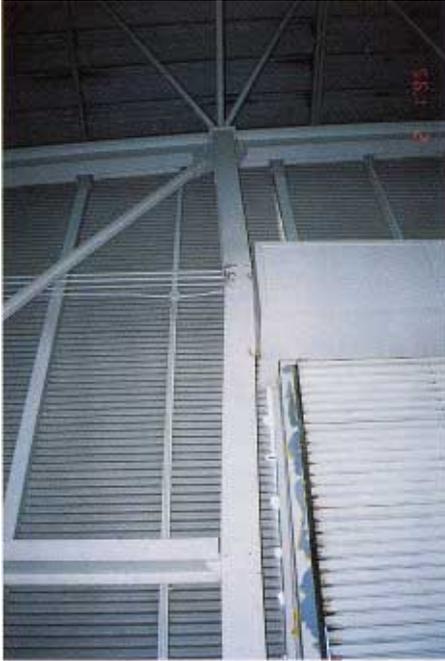
写真 SP1.1.1 H形鋼柱の全体座屈

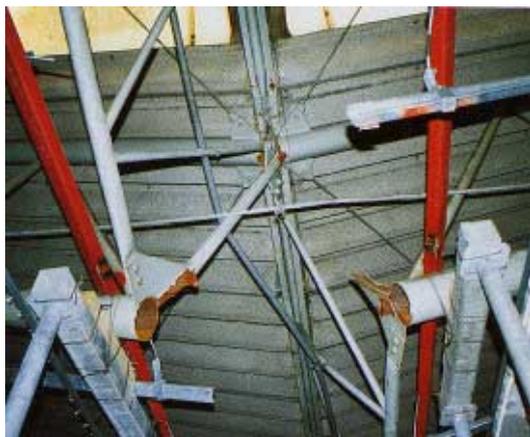
写真 SP1.3.1 下弦材中央の破断部

- ・平屋建，13 × 1 スパン，柱強軸曲げ方向は山形ラーメン構造，弱軸曲げ方向は X 形筋違付ラーメン構造，H 形鋼柱，平行弦山形トラス梁，平鋼筋違。
- ・敷地は沿岸部で地盤の隆起・陥没，地割れが著しい。
- ・梁は冷間成形鋼管を用いた平行弦山形トラスで，個材の接合は溶接およびボルトを使用している。
- ・中間部の数スパンでトラス梁を支える柱の柱脚がスパン方向に水平移動・沈下している。平行弦山形トラスは棟部分で下弦材の溶接接合部が破断して下向きに折れ曲がり（写真 SP1.3.1），スパン中央部が落下している。一部は天井を突き破っている（写真 SP1.3.2）。

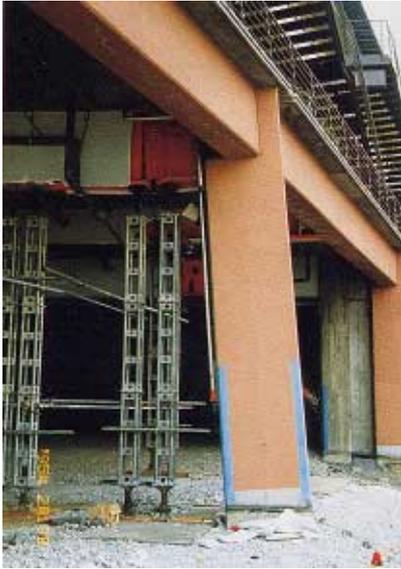
写真 ER1.1.1 基礎が移動した柱

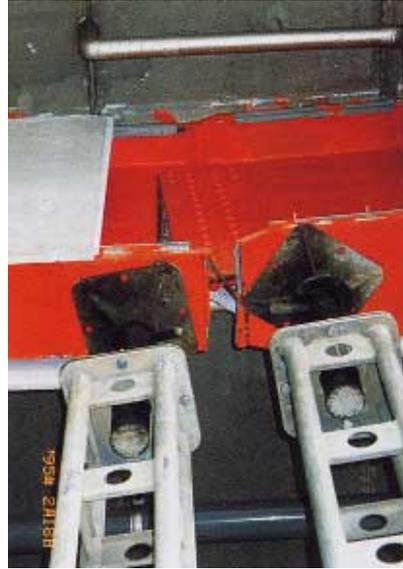
写真 ER1.1.2 梁現場継手の破断

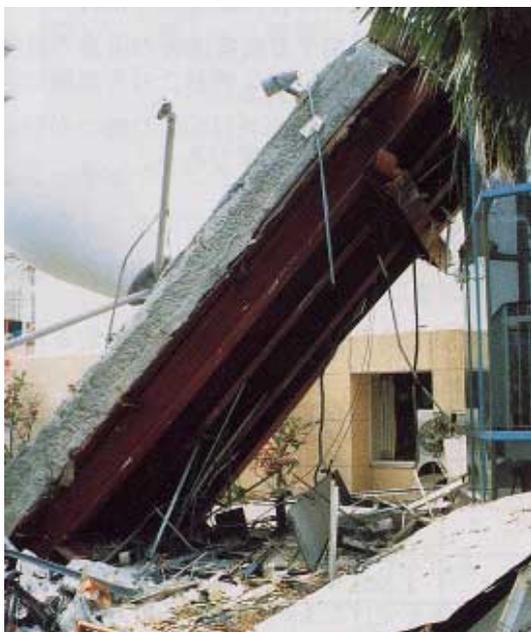
けられており , 看板とそれを支持する屋根床梁 ( 写真 ER1.3.1 ) が落下してガラス貼りの階段室を破壊している ( 写真 ER1.3.2 ) .

写真 ER1.3.1 落下した看板と屋根床梁

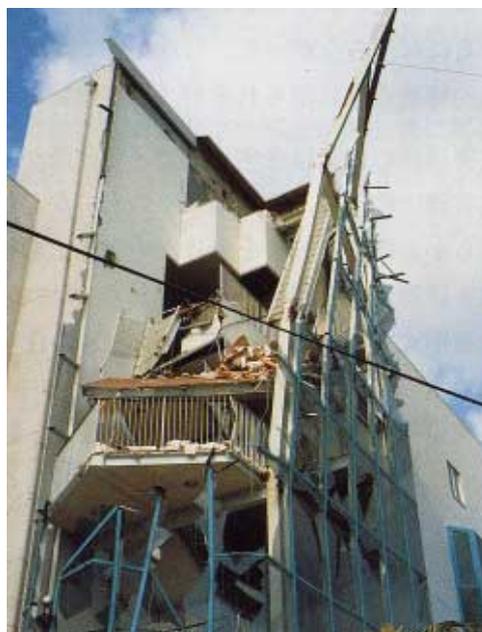
写真 ER1.3.2 階段室の損傷状況
