## 2011年東北地方太平洋沖地震におけるRC系壁式構造建物の地震被害 (その1) 仙台市内公共賃貸住宅の調査

地震被害 RC系壁式構造 公共賃貸住宅  
仙台市 2011年東北地方太平洋沖地震 被災度区分判定

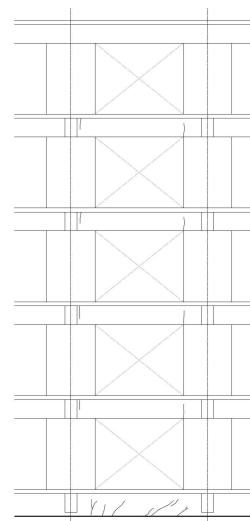
(c) 構面の被害状況

図4 WPCa PS造住棟の被害例[名取市]

図4は、前述の名取市の5階建てWPCa PS造住棟で、100mmを超える地盤沈下が生じ、その影響で長辺方向中央部スパンの基礎梁および2~5階床梁にひび割れが生じた。
