2011年東北地方太平洋沖地震におけるRC系壁式構造建物の地震被害  
(その3) 宮城県内壁式プレキャスト構造賃貸住宅の調査

Earthquake Damage of RC Box-Shaped Wall Buildings in the 2011 Tohoku-Chiho Taiheiyo-Oki Earthquake  
(Part 3) Investigation of Precast RC Box-Shaped Wall Rental Apartments in Miyagi Prefecture

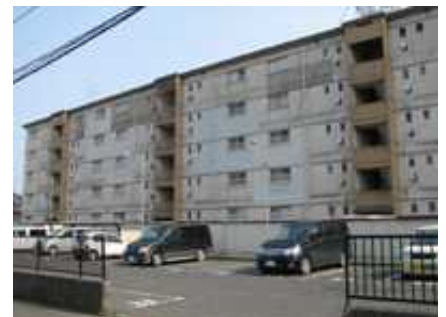
小破と判定した建物の被災事例として昭和57年3月に竣工した5階建て30戸のWPCa PS造公共賃貸住宅(写真2参照)を挙

写真2 被災事例1の北面外観

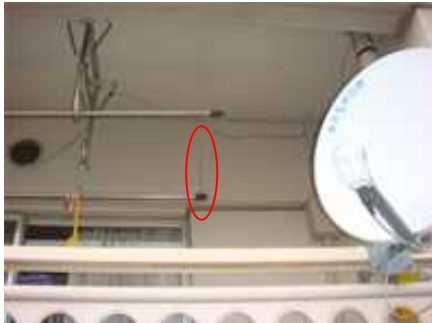
本被災事例では、南側1階中央付近のスパンで基礎梁にせん断ひび割れ、2～5階の床梁（写真3の赤丸部分）に曲げひび割れが認められた。レーザー水準器による測定の結果、同スパン内で43mmの沈下（傾き 1/118）が認められた。

写真3 南面梁曲げひび割れ

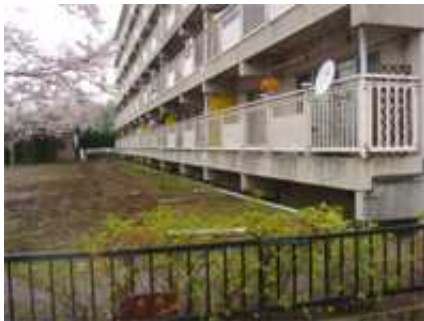
本建物は他機関による詳細調査が実施されており、それらを総合すると、写真4の写真手前方向である東側で沈下（100mm以上）が生じ、杭の損傷の可能性も推定されている。地盤の変状に起因する被害が生じたものと考えられる。

以上から、本報（その2）により上部構造の被災度を小破とし、基礎構造の被災度を大破と判断した。

写真4 東側(写真右側)への沈下

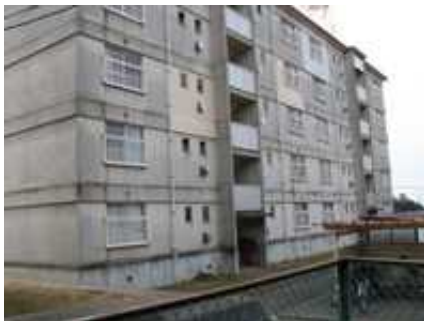
小破と判定した別の例として昭和53年3月に竣工した5階建て20戸のWPCa PS造公共賃貸住宅（写真5参照）を挙げる。

写真5 被災事例2の北面外観

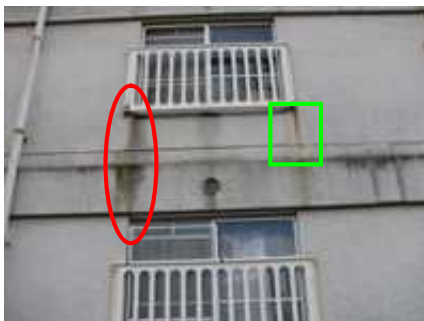
本被災事例では、窓開口の左下隅から鉛直方向にひび割れ

写真6 上下階開口間のひび割れ

が発生し、壁梁を貫通して下階の窓開口左上隅に至っている（写真6の赤丸部分）。

なお、当該開口右下側（写真6の緑四角部分）は隣接する壁板との鉛直目地部であり、目地直下の壁梁にひび割れがあるかは目視では分からなかった。

以上から、上部構造の被災度を小破とした。

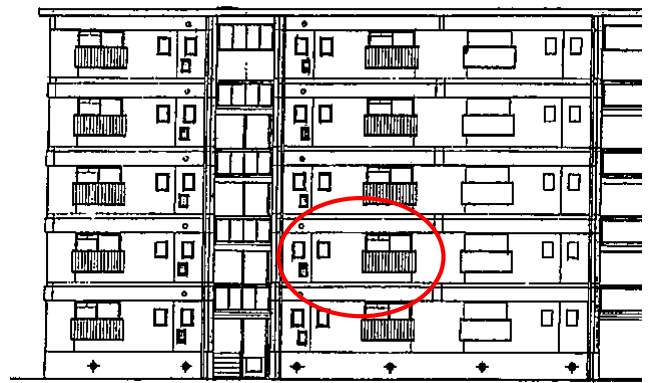
ひび割れが生じた当該壁板位置を図1に、当該壁板の形状図を図2に示す。WPCa PS造の壁板には鉛直方向にPC鋼棒が配置され圧着されているため、開口隅角部から生じるひび割れが斜めに進まず鉛直方向に向かったものと思われる。

図1 当該壁板位置 (I字形平面部材)

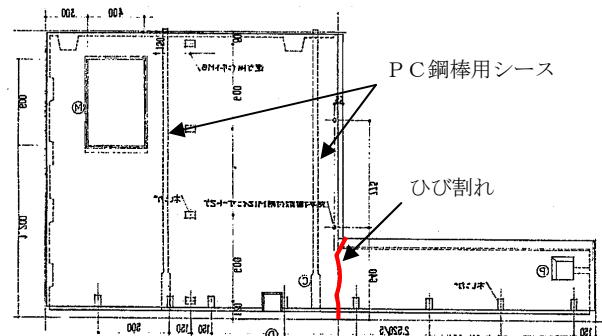
図2 当該壁板の形状図
