2011年東北地方太平洋沖地震におけるRC系壁式構建造物の地震被害
(その4) 仙台市内のリブ付き薄肉中型コンクリートパネル造の調査

地震被害 RC系壁式構造 公共賃貸住宅
 仙台市 2011年東北地方太平洋沖地震 被災度区分判定

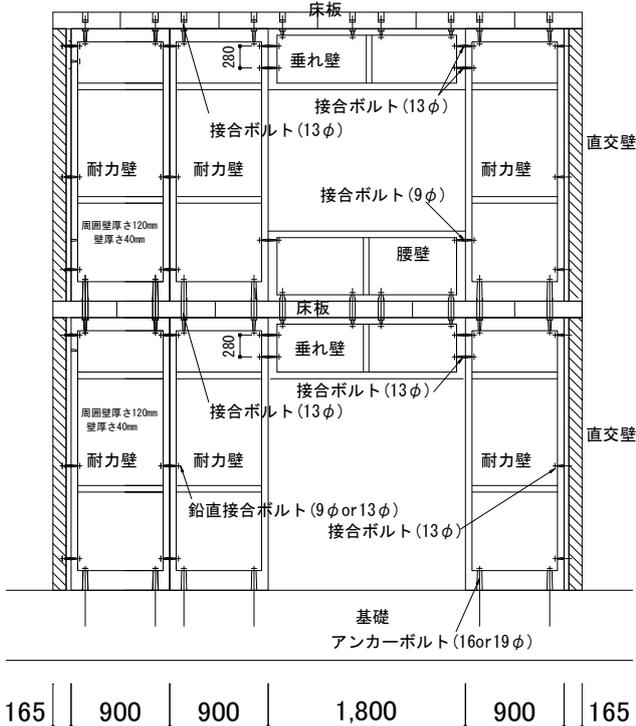
図2 リブ付パネル造の構造概要

本構造の特徴として、コンクリートパネルの周囲が厚さ120mmでその他の壁厚さが40mmとなっている(図2参照)そのため、ひび割れについても主にコンクリートパネルの厚さが変わる境界部に生じている。

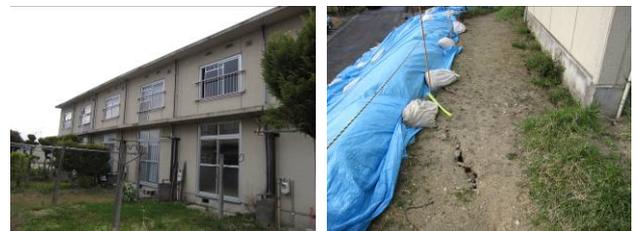
(a)建物外観

建物の側面部の擁壁が地震により崩壊しており、建物が中央からへんの字に変形している。デジタル水平機での測定では建物の中央が沈下する形で約1/150rad.の傾きが認められた。

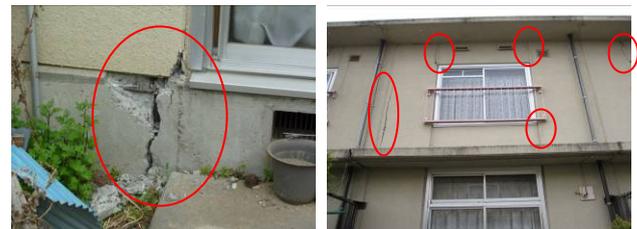
(c)基礎の破壊

基礎における主な損傷としては数ヶ所にわたって割裂破壊が生じており、鉄筋の破断も確認された。当時の(社)プレハブ建築協会の標準設計図面では写真7(c)の割裂破壊部の基礎断面は図3の基礎断面(標準部)となっており、

調査時の内容とも合致している。

耐力壁-耐力壁の鉛直接合部に縦ひび割れが多数生じているが、鉛直接合部の縦ひび割れは崩壊した擁壁に隣接した建物についてのみ生じていること、また過去の被害事例でも報告例がないことから地盤崩壊の影響により生じたものと推定される。

リブ付パネル造の被害については過去の被害事例と比較して新たに盛土の崩壊による被害が特徴としてみられた。また、当時の基礎は比較的断面が小さく擁壁の崩壊について対策を行っていなかったことから地盤の影響により被災度が大きくなったと推定される。
