2007年 能登半島地震
コンクリートブロック塀等被害調査報告

2008年 3月

日 本 建 築 学 会
構造委員会 壁式構造運営委員会
ブロック塀の防災対策 ワーキンググループ

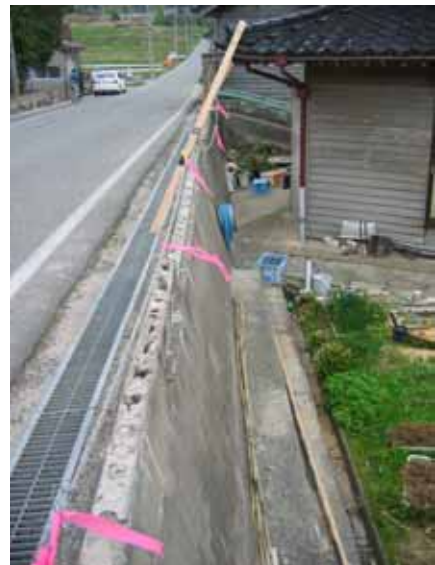
擁壁を基礎としたブロック塀は全調査件数の 1/6 程度の割合を占めている。写真 4.2.1 に示すような擁壁上に設けられたブロック塀は、上部のブロック壁体縦筋を基

写真 4.2.1 敷地側に転倒したコンクリート擁壁上のブロック塀

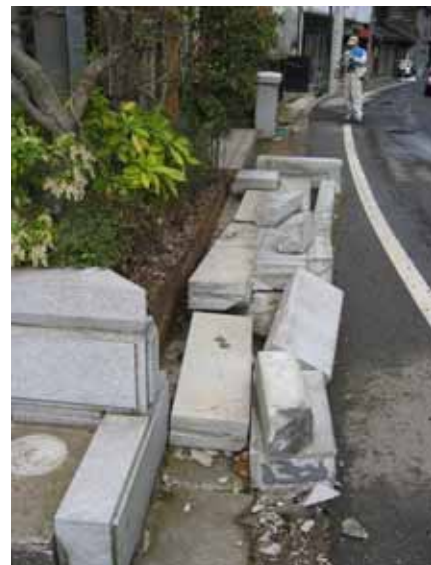
なお、建設年は新しいが大破した石塀の被害状況を写真 4.3.1 に示す。この石塀は布基礎を有するが、縦・横筋および「だぼ・かすがい」などの補強金物は皆無であった。

写真 4.3.1 石塀の崩壊状況

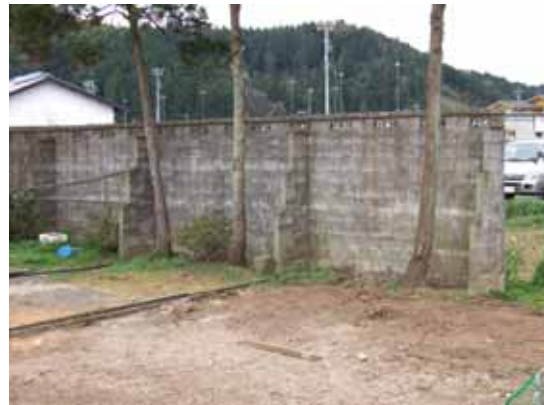
写真 4.4.1 仕上げが無く壁面がやや変色し老朽化が進行中の補強ブロック塀

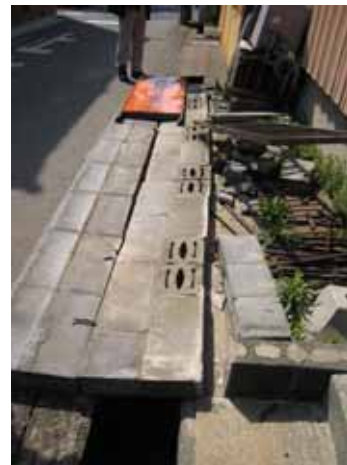
この塀は基礎なし、高さ 80cm、長さ 3.8m、厚さ 10cm、最下段に一部透かしブロックを用いた組込フェンス塀である。被害度は、壁体下端から道路側へ倒壊しており、大破である。

写真 5.1.1.1 調査番号 河 3
道路側へ倒壊した
組込フェンス塀

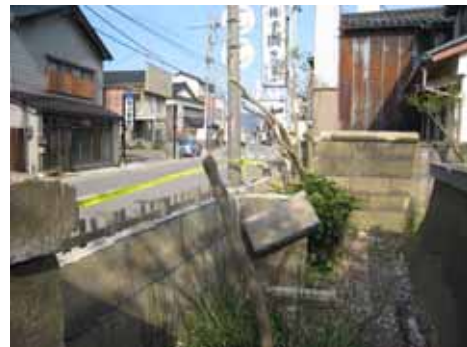
この塀は寺院正面に設けられた化粧ブロック塀である。RC 造布基礎、高さ 160cm、長さ 38.5m、正味厚さ 12cm、控壁付き、横筋不明、縦筋は丸鋼 9 が間隔 120cm で配筋された非常に古い塀である。被害度は、壁体上部 2 段が破壊・落下し、控壁の上部にも損傷がみられることから大破とした。

原因は塀直近に設けられていた鐘樓の倒壊により、その一部が塀に当たり破損したといわれている。

写真 5.1.1.2 調査番号 河 8
上部 2 段が破壊・落下した
化粧ブロック塀

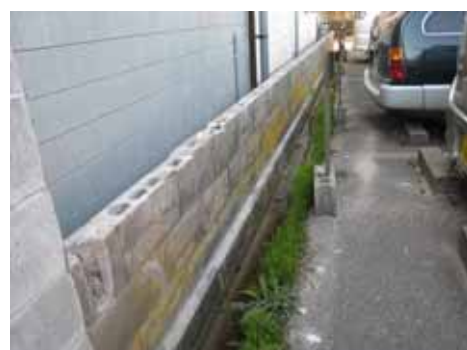
この塀は RC 造布基礎上に設けられた高さ 160cm、長さ 13.6m、厚さ 10cm、控壁なしの非常に古いブロック塀である。縦・横筋とも丸鋼 9、間隔は縦筋 80cm、横筋は 60cm に配筋されていた。被害度は、塀上部 5 段が破壊・落したこ

写真 5.1.1.3 調査番号 河 10
上部 5 段が破壊・落下した
ブロック塀

とから大破とした。

原因は、縦筋(腐食大)が破断したこと、激しい揺れに加え、塀近傍の地面に地割れが生じるなどの地盤災害が影響したとよると考えられる。

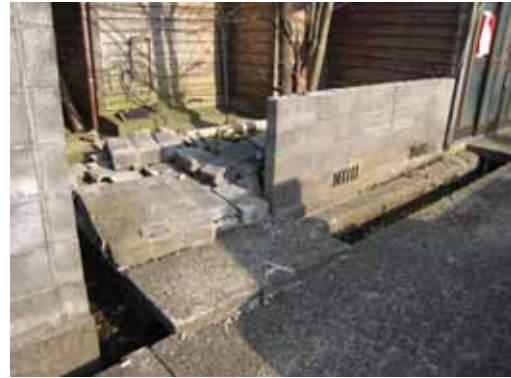
この塀はRC造布基礎上に設けられ、壁体下部に一部透かしブロックを使用した高さ 180cm、長さ 2.6m、厚さ 10cm、控壁なしの老朽化した非常に古いブロック塀である。配筋は、縦筋が丸鋼 9、間隔 120cm、横筋は丸鋼 9、間隔 60cm に挿入されていた。被害度は、塀上部 5 段が破壊・落下したことから大破とした。

原因は、調査番号 河 10 の塀と同様、塀近傍の地面に地割れが生じるなど地盤災害と、縦筋(腐食大)破断、控壁が設けられていないこと(高さ 160cm を超える塀は控壁が必要)、厚さが 10cm と薄いこと等が考えられる。

写真 5.1.1.4 調査番号 河 11
上部 5 段が破壊・落下した
ブロック塀

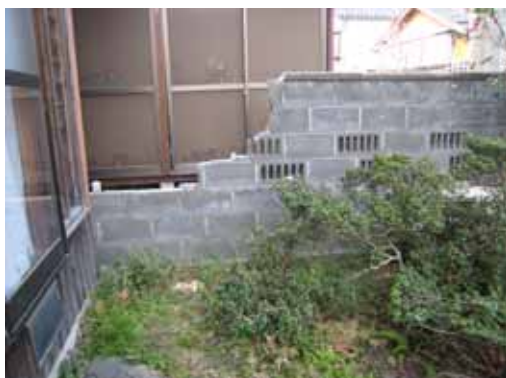
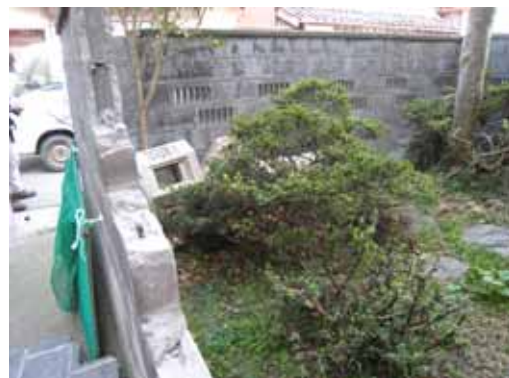
この塀はRC造布基礎上に、一部透かしブロックを用いた高さ 160cm、長さ 18.4m、厚さ 10cm、築後 20 年以上の非常に古いブロック塀である。縦・横筋とも丸鋼 9 が間隔 80cm で配筋されていたが、塀の端部上 4 段が破壊・落下、壁体全体に傾斜)もみられることから、被害度は大破とした。

原因は、激しい面外揺れに加え、石灯籠が転倒し塀に当たり、破損させたことが考えられる。

写真 5.1.1.5 調査番号 河 6
壁体端部、上 4 段が破壊・落下したブロック塀

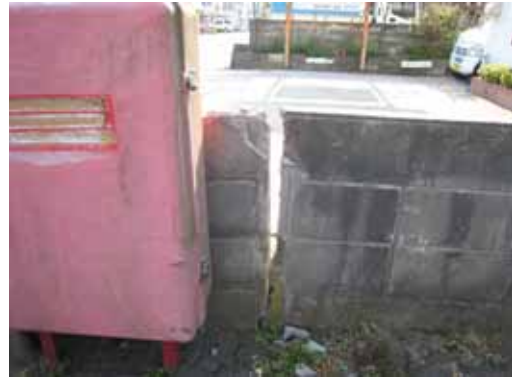
調査番号 河 9(写真 5.1.1.6)の ブロック塀

この塀は RC 造布基礎上に設けられた高さ 80cm、長さ 13m、厚さ 10cm、築後 30 年以上の老朽化した非常に古いブロック塀である。配筋は、縦筋が丸鋼 9 、間隔 80cm で挿入されていたが、横筋は挿入されていない。被害度は、壁体上端から基礎まで縦目地が破断したことから中破とした。

原因は、塀直下に地割れが発生したこと、および横筋が挿入されていないこと等が考えられる。

写真 5.1.1.6 調査番号 河 9
縦目地が塀上端より基礎まで
破断したブロック塀

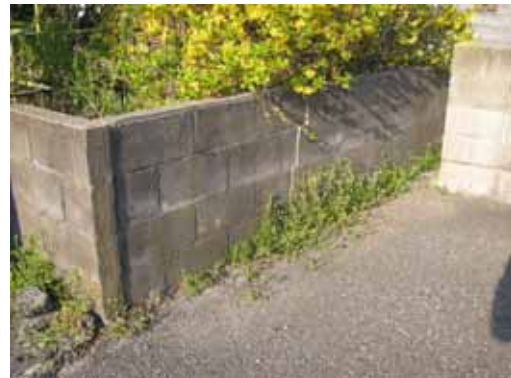
調査番号 河 12(写真 5.1.1.7)の ブロック塀

この塀は 埋込み基礎、高さ 80cm、長さ 15.6m、厚さ 10cm、直交壁ありの老朽化した非常に古いブロック塀である。配筋は、縦筋に丸鋼 9 、間隔 80cm で挿入されていたが、横筋は不明である。被害度は、塀上端から基礎まで壁面に縦亀裂が発生したことから中破とした。

原因は、基礎の不備、壁体と直交壁との接合不備、および周辺の地割れによる影響と考えられる。

写真 5.1.1.7 調査番号 河 12
塀上端より基礎まで壁面に
縦亀裂が生じたブロック塀

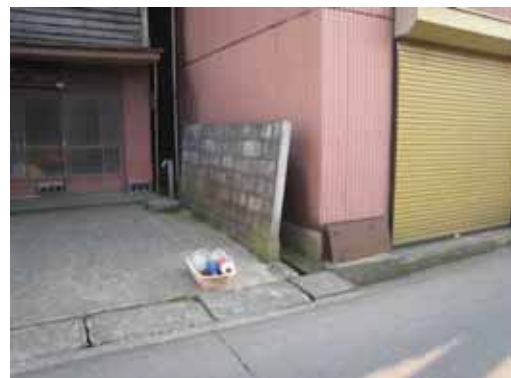
調査番号 河 13(写真 5.1.1.8)の ブロック塀

この塀は RC 造布基礎上に設けられた高さ 140cm、長さ 3m、厚さ 10cm、控壁なし、築後 10~20 年の古いブロック塀である。配筋は縦・横筋とも丸鋼 9 、間隔は縦・横とも 60cm で挿入されていた。被害度は、壁面に大きなひび割れは発生していないが、ぐらつきが大きいこと、傾斜が大きいことから中破とした。

原因は、面外方向の激しい揺れと、壁体へ周辺に地割れが生じるなどの影響により基礎がぐらついたことによると考えられる。

写真 5.1.1.8 調査番号 河 13
大きく傾斜したブロック塀

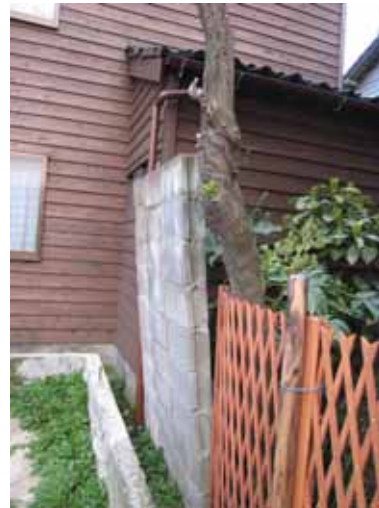
調査番号 河 15(写真 5.1.1.9)のブロック塀

この塀は RC 布基礎上に設けられた高さ 185cm、長さ 1.2m、厚さ 10cm、控壁なし、築後 10～20 年の古いブロック塀である。配筋は、縦・横とも丸鋼 9、間隔 80cm で挿入されていた。被害度は、壁面にひび割れは発生していないが、ぐらつきが大きく、傾斜が大きいことから中破とした。

原因は、控壁(高さ 160cm を超える塀は控壁が必要)が設けられていないこと、塀の厚さが 10cm(12cm 以上必要)と薄いこと、塀近傍に地割れが発生したことなどによると考えられる。

写真 5.1.1.9 調査番号 河 15
傾斜の大きなブロック塀

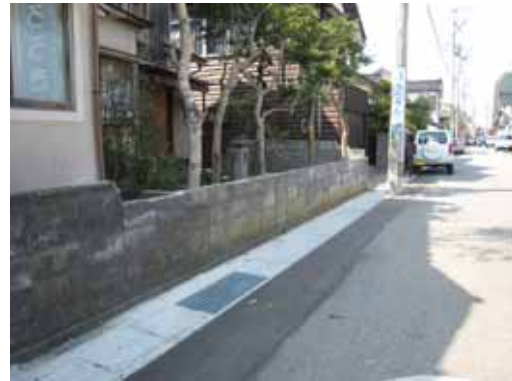
この塀は RC 布基礎上に設けられた高さ 105cm、長さ 19.3m、厚さ 10cm、直交壁あり、築後 10～20 年の古いブロック塀である。配筋は、縦・横とも丸鋼 9、間隔 80cm で挿入されていた。ただし、頂部横筋は配筋されていない。被害度は、ひび割れ、傾斜、ぐらつきもなく、壁体の上一段が落下したにとどまったことから小破とした。

原因は、直交壁は設けられていたが、縦筋が壁体頂部まで設けられていないこと、壁体と直交壁との接合不備等によると考えられる。

写真 5.1.1.10 調査番号 河 4
壁体の上一段が落下したブロック塀

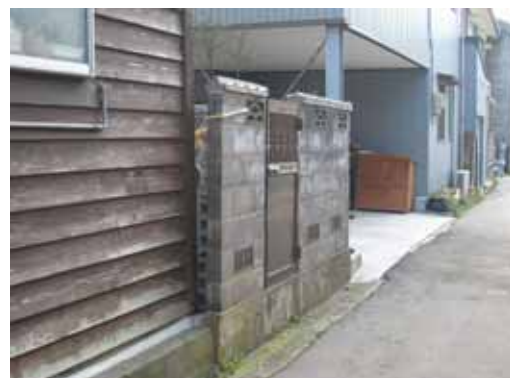
調査番号 河 7(写真 5.1.1.11)の ブロック塀

この塀は RC 造布基礎上に設けられた高さ 190cm、長さ 8.1m、厚さ 10cm、直交壁付き、壁体下部に一部透かしブロックを用いた築後 10～20 年の古いブロック塀である。縦・横筋とも径は不明であるが、80cm 間隔で配筋されていた。被害度は、壁面にひび割れが発生、軽微な傾斜を生じていることから小破とした。

原因は、壁体と直交壁との接合不備、塀の厚さが 10cm(12cm 以上必要)と薄いこと等が考えられる。

写真 5.1.1.11 調査番号 河 7
傾斜が軽微なブロック塀

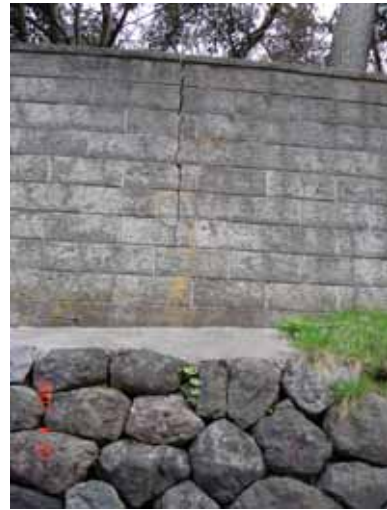
調査番号 河 17(写真 5.1.1.12)のブロック塀

この塀は 玉石の擁壁上に RC 造布基礎を設け組積された高さ 205cm(基礎上高さ)、長さ 58.5m、厚さ不明、築後 10~20 年の古い化粧ブロック塀である。配筋は縦・横筋とも不明である。被害度は、壁面に縦ひび割れが発生しているが、他に大きな損傷が認められないことから小破とした。

原因は、激しい揺れと塀近傍に発生した地割れなどの影響によると考えられる。

写真 5.1.1.12 調査番号 河 17
壁面に縦ひび割れが生じた
ブロック塀

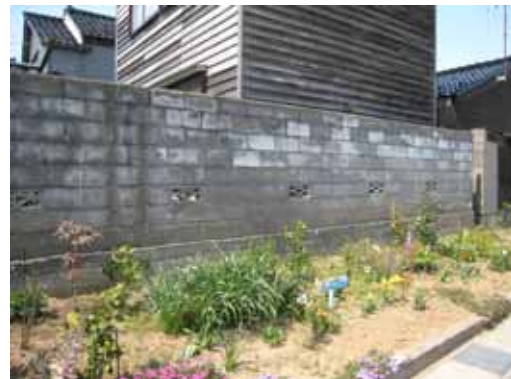
この塀は RC 造布基礎上に設けられた 高さ 200cm、長さ 12.2m、厚さ 10cm、控壁付き、築後 10~20 年の古いブロック塀である。縦横筋とも丸鋼 9、間隔 80cm で配筋されていた。被害度は、壁面に軽微なひび割れ発生、およびわずかな傾斜程度であることから、判定は軽微とした。

写真 5.1.1.13 調査番号 河 1
わずかに傾斜したブロック塀

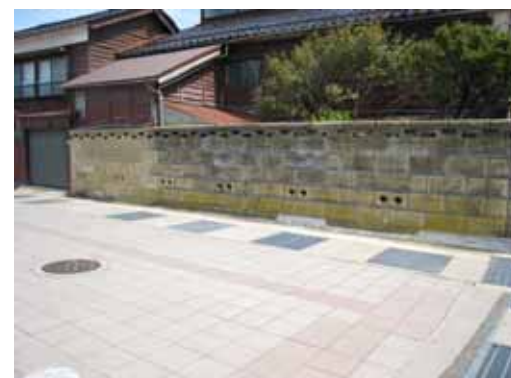
調査番号 河 2(写真 5.1.1.14)の ブロック塀

被害度は、壁面に軽微なひび割れ発生しているが、傾斜、ぐらつき等の被害が生じていないことから、判定は軽微とした。

写真 5.1.1.14 調査番号 河 2
軽微なひび割れが発生した
ブロック塀

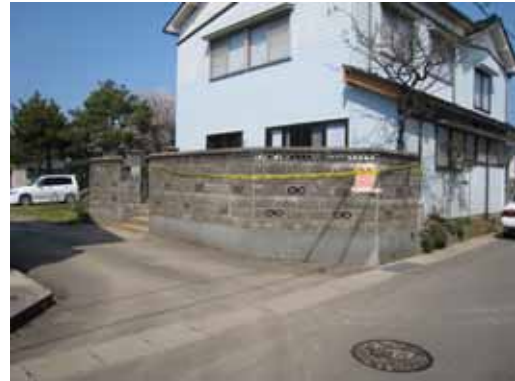
調査番号 河 5(写真 5.1.1.15)の ブロック塀

被害度は、壁面にひび割れ発生しているが、大きな傾斜、ぐらつきは生じていないことから、軽微と判定した。

写真 5.1.1.15 調査番号 河 5
壁面にひび割れが発生した
ブロック塀

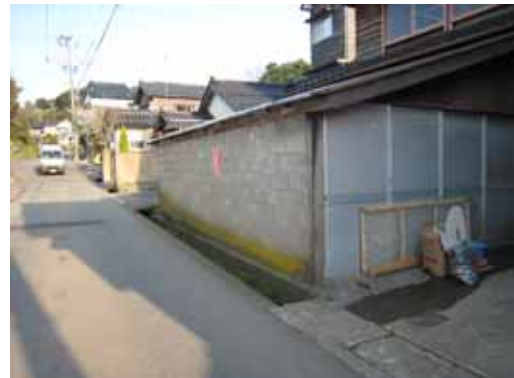
写真 5.1.1.16 調査番号 河 14
ひび割れが軽微なブロック塀

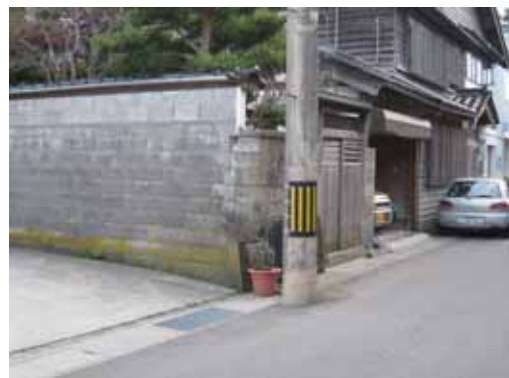
写真 5.1.1.17 調査番号 河 16
わずかに傾斜したブロック塀

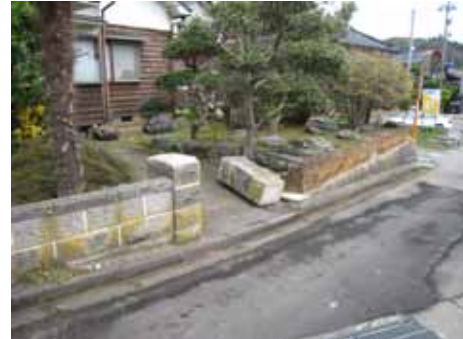
この塀は 傾斜地に設けられた RC 造布基礎、高さ 90cm、長さ 25.3m(開口部含む)、正味厚さ 9cm、角門柱付きの化粧ブロック塀である。被害度は、布基礎上から道路側へ門柱ごと倒壊したことより大破とした。

原因は、縦・横筋とも配筋なし、壁体周辺の地盤陥没による影響と考えられる。

写真 5.1.2.1 調査番号 門 1
道路側へ倒壊した
門柱付き化粧ブロック塀

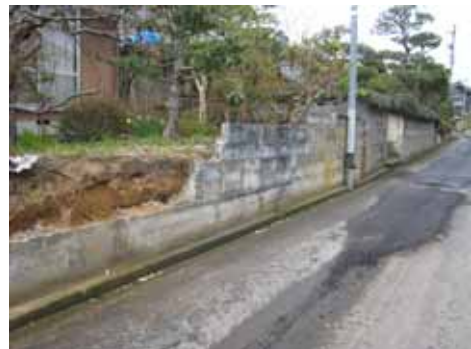
調査番号 門 2(写真 5.1.2.2)のブロック塀

この塀は 傾斜地に設けられた RC 造布基礎、高さ 150cm、長さ 18.3m、厚さ 10cm、控壁なし、布基礎上 2~3 段が土に接したブロック塀である。配筋は丸鋼 9 が縦 80cm 間隔、横 60cm 間隔で挿入されていた。被害度は、基礎上から道路側へ倒壊しており大破である。

原因は、土に接した部分の揺れによる土圧、近傍の地盤被害によると思われる。

写真 5.1.2.2 調査番号 門 2
基礎上から道路側へ倒壊した
ブロック塀

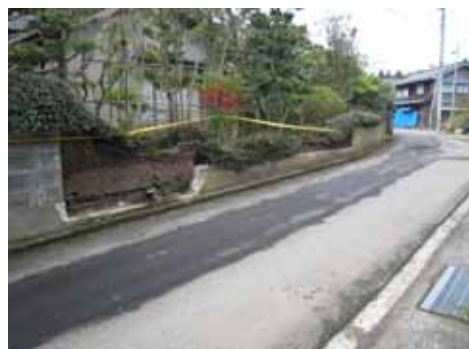
調査番号 門 3(写真 5.2.1.3)のブロック塀

この塀は 傾斜地に設けられた RC 造布基礎、高さ 140cm、長さ 20.4m、厚さ 10cm、控壁なし、基礎上 2~3 段が土に接したブロック塀である。縦筋に 丸鋼 9 間隔 200cm で挿入されていたが、横筋は挿入されていなかった。被害度は、基礎ごと道路側へ倒壊したことから大破とした。

原因は、調査番号 門 2 と同様、壁体の土に接した部分の揺れによる土圧、および 周辺の地盤被害の影響によると思われる。

写真 5.1.2.3 調査番号 門 3
基礎上から道路側へ倒壊した
ブロック塀

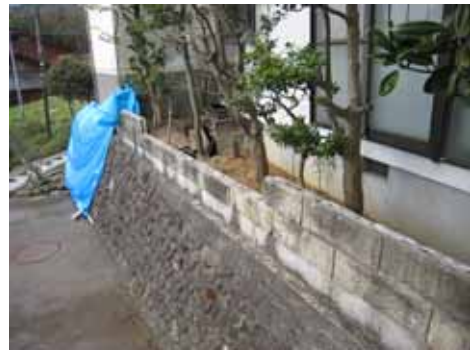
この塀は 傾斜地の玉石擁壁上に設けられた高さ 90cm、長さ 11m、正味厚さ 10cm、下部 1～2 段が土に接する化粧ブロック塀である。被害度は、かさ木を含め壁体上部 1～2 段が落下したことにより大破とした。

原因は 縦・横筋が配筋されていなかったこと、壁体に接する土圧、および壁体周辺の地盤被害の影響によると思われる。

写真5.1.2.4 調査番号 門5
壁体上部1～2段が転倒・落下した
化粧ブロック塀

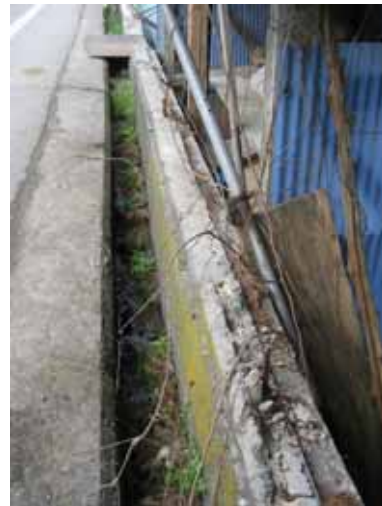
調査番号 門6(写真5.1.2.5)のブロック塀

この塀はRC造布基礎上に設けられた高さ 100cm、長さ 13.6m、厚さ 10cm、非常に古く老朽化の激しいブロック塀である。被害度は、基礎上から倒壊したことから大破とした。

原因は、縦筋に丸鋼9（腐食が著しい）が間隔 180cm で配筋されていたが、横筋は配筋されていないなどの配筋不備、および周辺の地盤被害の影響によると思われる。

写真5.1.2.5 調査番号 門6
布基礎上から倒壊した
老朽化の激しいブロック塀

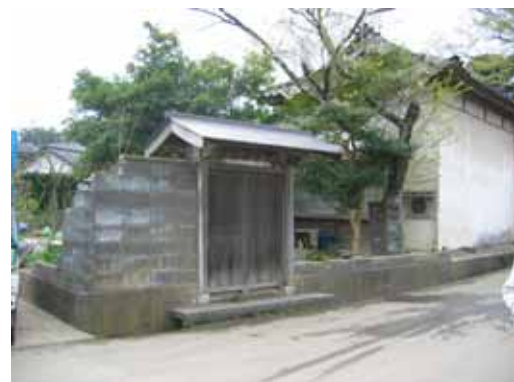
調査番号 門8(写真5.2.1.6)のブロック塀

この塀は RC造布基礎上に設けられた 高さ 195cm、長さ 8.9m、厚さ 10cm、壁付きの非常に古いブロック塀である。被害度は、基礎上1段から倒壊しており大破である。

原因は、縦筋に丸鋼9 が間隔 80cm、横筋は丸鋼9 、間隔 40cm で配筋されていたが、いずれも腐食しており十分な耐力が確保されていなかったこと、控壁が設けられていたが、壁体との結合が十分でなかったこと、および周辺の地盤陥没等の影響によると考えられる。

写真5.1.2.6 調査番号 門8
基礎上から倒壊したブロック塀

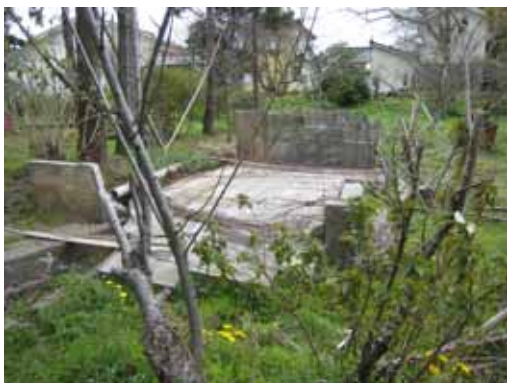
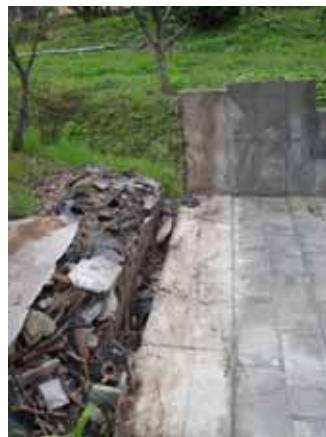
調査番号 門11(写真5.1.2.7)の ブロック塀

この塀は RC造布基礎上に設けられた高さ 225cm、長さ 23m、厚さ 10cm、控壁付きの古いブロック塀である。被害度は、基礎ごと転倒したことから大破とした。

写真 5.1.2.7 調査番号 門 11
基礎ごと転倒した控壁付きブロック塀

原因は、縦筋に丸鋼 9 が間隔 80cm、横筋は丸鋼 9 、間隔 60cm で配筋され、控壁と壁体との結合もされていたが、地盤が軟弱な上、基礎の根入れ深さが 20cm と浅いこと、および周辺の地盤被害の影響によると考えられる。

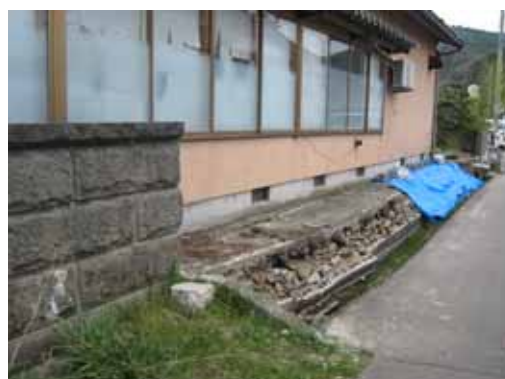
この塀は RC 造布基礎上に設けられた高さ 105cm、長さ 15.5m、正味厚さ 10cm の古い化粧ブロック塀である。被害度は、基礎上から転倒・倒壊したことから大破とした。

被害原因は、縦筋に丸鋼 9 が間隔 80～120cm、横筋は丸鋼 9 、間隔 60cm で配筋されていたが、縦筋（腐食あり）が破断したこと、および周辺の地盤被害の影響による考えられる。

写真 5.1.2.8 調査番号 門 12
基礎上から道路側へ倒壊した
化粧ブロック塀

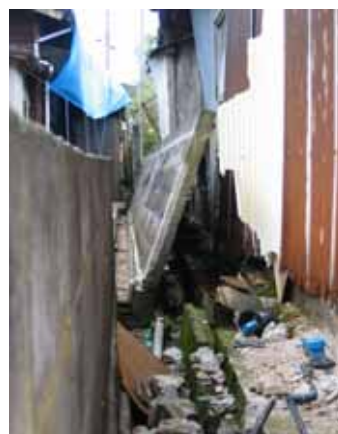
この塀は RC 造布基礎上に設けられた高さ 120cm、長さ 14.5m、厚さ 10cm の非常に古い老朽化したブロック塀である。被害度は、基礎上から倒壊しており大破である。

原因は縦筋に丸鋼 9 が間隔 80cm、横筋は丸鋼 9 、間隔 40cm で配筋されていたが、横筋（腐食

写真 5.1.2.9 調査番号 門 13
布基礎上から倒壊した
ブロック塀

あり)が破断したこと、および壁体周辺の地盤被害の影響によると考えられる。

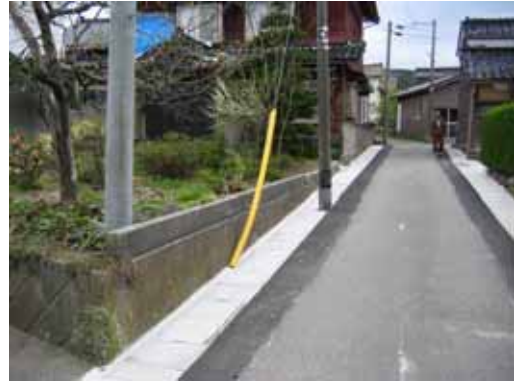
この塀は RC 造布基礎上に設けられた高さ 140cm、長さ 12.2m、厚さ 10cm の非常に古いブロック塀である。被害度は、基礎上 1 段から倒壊したことから大破とした。

原因は、縦筋に丸鋼 9 が間隔 80cm で配筋されていたが、横筋は配筋されていなかったこと、および周辺の地盤陥没の影響によると考えられる。

写真 5.1.2.10 調査番号 門 14
布基礎上 1 段から倒壊した
ブロック塀

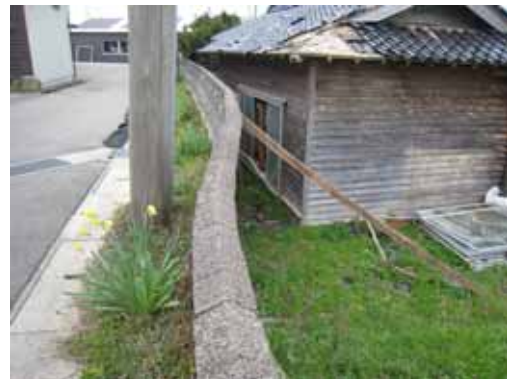
11 調査番号 門 17 (写真 5.1.2.11) の ブロック塀

この塀は擁壁上に設けられた高さ 120 ~ 140 cm、長さ 36.4m、厚さ 10cm、控壁付きの非常に古く、老朽化の著しいブロック塀である。被害度は、擁壁の基礎ごと著しく傾斜したことから大破とした。

原因は、縦筋に丸鋼 9 が間隔 80cm で配筋されていたが、横筋は配筋されていなかったこと、控壁の間隔が 6.3m と広いこと、および周辺の地盤被害による影響と考えられる。

写真 5.1.2.11 調査番号 門 17
傾斜の著しいブロック塀

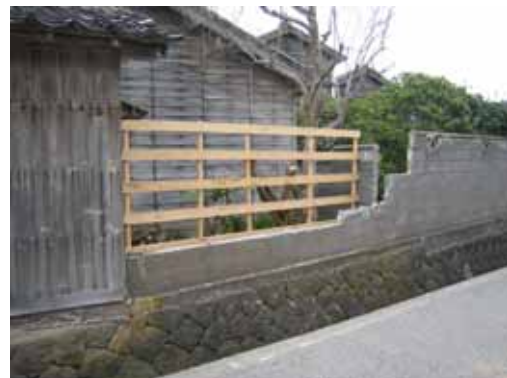
12 調査番号 門 18 (写真 5.1.2.12) の ブロック塀

この塀は石垣上 RC 造布基礎上に設けられた高さ 195cm、長さ 11.8m、厚さ 10cm、控壁付きの古いブロック塀である。被害度は、壁体下部 2 段より上部が倒壊したことから大破とした。

原因は、縦筋に丸鋼 9 が間隔 80cm、横筋が丸鋼 9、間隔 60cm で配筋されていたが、壁体と控壁との接合不備、縦筋(著しい腐食)の破断、および壁体周辺の地盤被害による影響によると考えられる。

写真 5.1.2.12 調査番号 門 18
壁体下部 2 段より倒壊した
ブロック塀

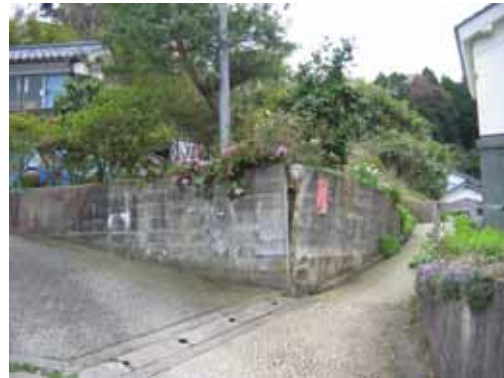
この塀は 傾斜地の RC 造布基礎上に設けられた高さ180cm、長さ16m、厚さ10cm、控壁なし、老朽化の著しいブロック塀である。被害度は、隅角部が壁体上端より布基礎まで縦破断したことから中破とした。

原因は、縦筋に丸鋼9 が間隔120cmで配筋されていたが、横筋は配筋されていなかったこと、土に接する部分多く、揺れによる過度の土圧が作用したこと、および周辺の地盤被害による影響等が考えられる。

写真 5.1.2.13 調査番号 門4
隅角部が縦破断した
ブロック塀

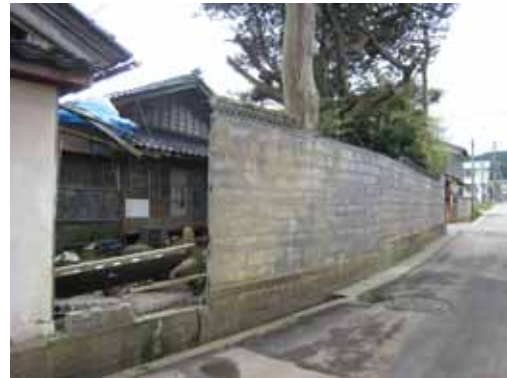
調査番号 門9 (写真5.1.2.14) の ブロック塀

この塀は RC 造布基礎、高さ225cm、長さ28m、厚さ10cm、控壁付きの非常に古いブロック塀である。被害度は、縦破断し壁体の一部が倒壊したことから中破とした。

原因は、縦筋に丸鋼9 が間隔80cm、横筋が丸鋼9、間隔60cmで配筋されていたが、縦筋が破断したこと、高さが設計規準最高高さ220cmを超え、かつ厚さが10cmと薄いこと、および壁体周辺の地盤が陥没した影響によると考えられる。

写真 5.1.2.14 調査番号 門9
部分的に破断・倒壊した
ブロック塀

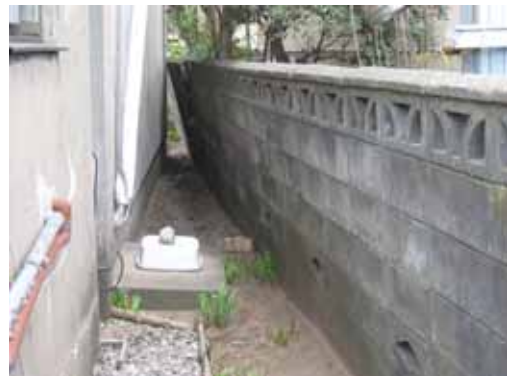
調査番号 門16 (写真5.1.2.15) の ブロック塀

この塀は RC 造布基礎、高さ130cm、長さ11.6m、厚さ10cm、直交壁ありの非常に古いブロック塀である。被害度は、壁体の縦破断、傾斜も一部大きいことから中破とした。

原因は、縦筋に丸鋼9 が間隔80cm、横筋が丸鋼9、間隔60cmで配筋されていたが、基礎の根入れ深さが15cmと浅いこと、および周辺の地盤が陥没した影響によると考えられる。

写真 5.1.2.15 調査番号 門16
一部傾斜の大きなブロック塀

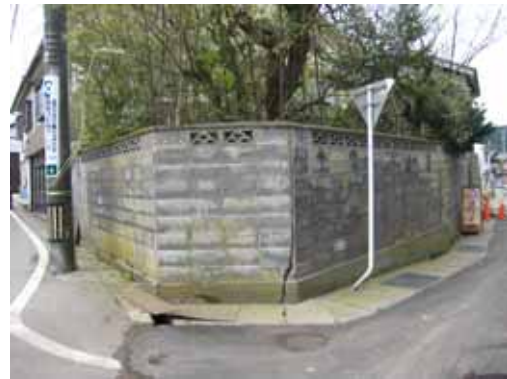
この塀は 傾斜地の RC 造布基礎上に設けられた高さ 210cm、長さ 20m、厚さ 10cm、控壁付き、老朽化の著しいブロック塀である。被害度は、隅角部の一部が縦破断したが、他に損傷が認められないことから小破とした。

原因は、周辺の地盤陥没等による影響と考えられるが、縦筋に 丸鋼 9 が間隔 80cm、横筋が丸鋼 9、間隔 60cm で配筋されており、控壁、および直交壁が設けられていたことが被害を軽減したと思われる。

写真 5.1.2.16 調査番号 門7
隅角部の一部が縦破断した
ブロック塀

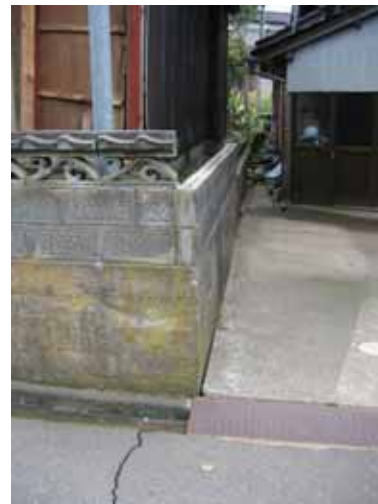
調査番号 門15(写真5.1.2.17)の ブロック塀

この塀は RC 造布基礎上に設けられた 高さ 140cm、長さ 4m、正味厚さ 10cm の老朽化した化粧ブロック塀である。被害度は、かさ木を含め壁体上部一段が落下したが、他に大きな損傷が生じていないことから小破とした。

原因は、縦・横筋とも配筋されていなかったこと、および周辺の地割れ、陥没等の地盤被害による影響と考えられる。

写真 5.1.2.17 調査番号 門15
かさ木と上部1段が落下した
ブロック塀

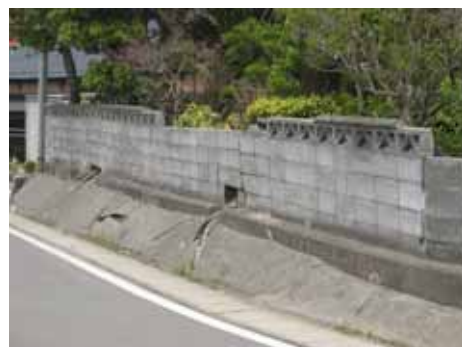
この塀は RC 造布基礎上に設けられた 高さ 105cm、長さ 18.2m、厚さ 10cm の古いブロック塀である。被害度は、壁体に大きな損傷はなく、かさ木の一部落下のみであることから、判定は軽微とした。

原因は、周辺の地盤被害による影響と考えられるが、縦筋に 丸鋼 9 が間隔 80cm、横筋が丸鋼 9、間隔 60cm で配筋されており、強固な基礎、直交壁が設けられていたことなどから、軽微な被害であったと考えられる。

写真 5.1.2.18 調査番号 門10
かさ木が一部落下した
ブロック塀

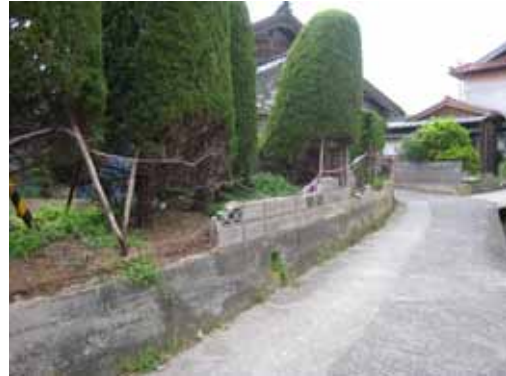
この塀は擁壁基礎の上に設けられた高さ 130 cm、長さ 59.1m、正味厚さ 9.5cm、控壁付きの古い化粧ブロック塀である。被害度は、擁壁上端から倒壊しており大破である。

原因は、縦筋に丸鋼 9 が間隔 120cm、横筋が丸鋼 9、間隔 60cm で配筋されていたが、縦筋（腐食あり）破断、および周辺の地盤陥没による影響と考えられる。

写真 5.1.3.1 調査番号 志 1
布基礎上端から倒壊した
ブロック塀

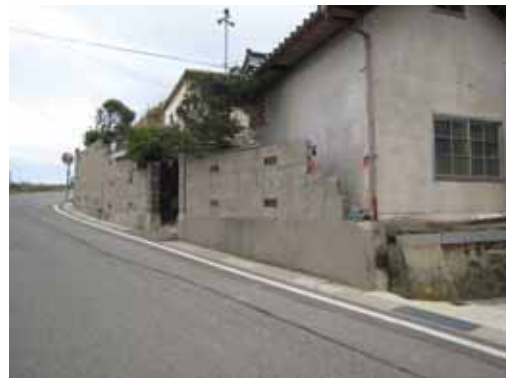
調査番号 志 2 (写真 5.1.3.2) の ブロック塀

この塀は RC 造布基礎の上に設けられた高さ 225cm、長さ 20m、正味厚さ 12cm、控壁なし、一部透かしブロック使用の非常に古い化粧ブロック塀である。被害度は、壁体の一部が斜め破断し倒壊したことから大破とした。

原因は、縦・横とも丸鋼 9 が間隔 80cm で配筋されていたが、縦筋（腐食有り）が破断したこと、控壁が設けられていなかったこと、および周辺の地割れによる影響と考えられる。

写真 5.1.3.2 調査番号 志 2
壁体の一部が斜め破断した
ブロック塀

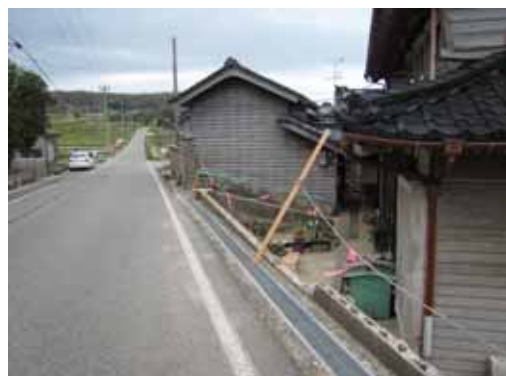
調査番号 志 3 (写真 5.1.3.3) の ブロック塀

この塀は擁壁基礎の上に設けられた高さ 130 cm、長さ 18.4m、正味厚さ 9.5cm、控壁なしの古い化粧ブロック塀である。被害度は、擁壁基礎の上端から倒壊しており大破である。

原因は、縦筋（丸鋼 9、間隔 80cm、腐食あり）の破断、および周辺の地割れによる影響と考えられる。

写真 5.1.3.3 調査番号 志 3
擁壁基礎上端から倒壊した
ブロック塀

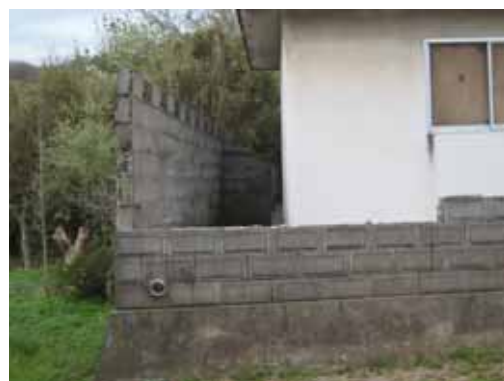
この塀は擁壁基礎上に設けられた高さ185cm、長さ14.2m、正味厚さ9.5cm、控壁付きの非常に古い化粧ブロック塀である。被害度は、上部6段が倒壊・落下したことから大破とした。

原因は、縦・横筋とも丸鋼9、間隔80cmで配筋されていたが、縦筋（腐食あり）の破断、厚さが9.5cm（規準では12cm以上必要）と薄いこと、壁体と控壁の結合不備、および壁体周辺の地割陥没による影響と考えられる。

写真 5.1.3.4 調査番号 志4
上部6段が倒壊・落下した
ブロック塀

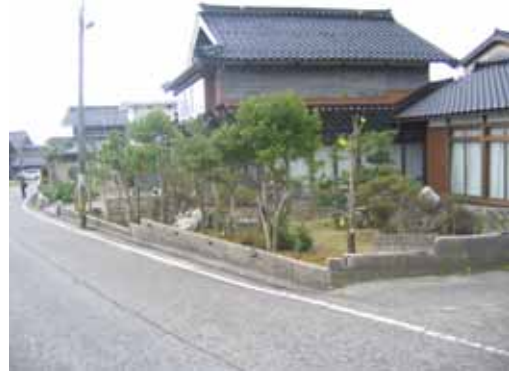
調査番号 志5 (写真5.1.3.5) の ブロック塀

この塀は RC 造布基礎上に設けられた 高さ 150cm、長さ 16.6m、厚さ 10cm、直交壁ありの非常に古いブロック塀である。被害度は、壁体下部 1 段を残し倒壊しており大破である。

原因は、縦筋に丸鋼 9 が 間隔 80cm、横筋は 丸鋼 9 、 間隔 60cm で配筋されていたが、縦筋（腐食大）が破断したこと、壁体と直交壁の結合不備、および周辺の地盤陥没による影響と思われる。

写真 5.1.3.5 調査番号 志5
壁体下部 1 段を残し倒壊した
ブロック塀

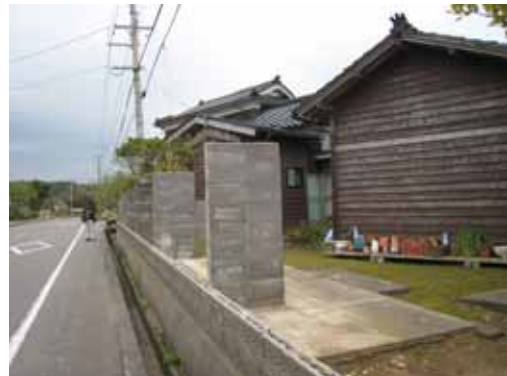
調査番号 志7 (写真5.1.3.6) の ブロック塀

この塀は RC 造布基礎上に設けられた 高さ 220cm、長さ 23m、正味厚さ 9.5cm、控壁付きの老朽化した非常に古い化粧ブロック塀である。被害度は、壁体壁体下部 2 段を残し倒壊したことから大破とした。

原因は、縦筋に 丸鋼 9 が間隔 80cm、横筋が丸鋼 9 、 間隔 60cm で配筋されていたが、縦・横筋（いずれも腐食大）とも破断したこと、壁体と控壁の結合不備、および周辺の地盤被害による影響が考えられる

写真 5.1.3.6 調査番号 志7
控壁を残し道路側へ倒壊した
ブロック塀

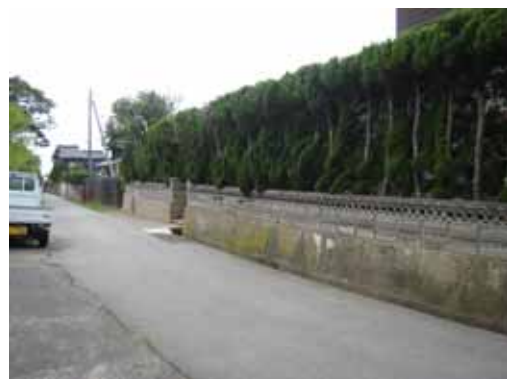
この塀は RC 擁壁基礎上に設けられた高さ 70cm、長さ 10m、正味厚さ 9.5cm の非常に古い化粧ブロック塀である。被害度は、壁体に大きな 損傷はみられないものの、ひびわれ、ぐらつき、傾斜などが認められることから中破とした。

原因は、周辺の地盤被害による影響と考えられるが、縦筋に 丸鋼 9 が間隔 80cm、横筋が丸鋼 9 、 間隔 40cm で配筋されおり、高さ（ブロック 3 段）が低いこと、強固な基礎が設けられていたこと等から、倒壊等の大きな被害が生じなかったと考えられる。

写真 5.1.3.7 調査番号 志8
ぐらつき・傾斜を生じた
ブロック塀

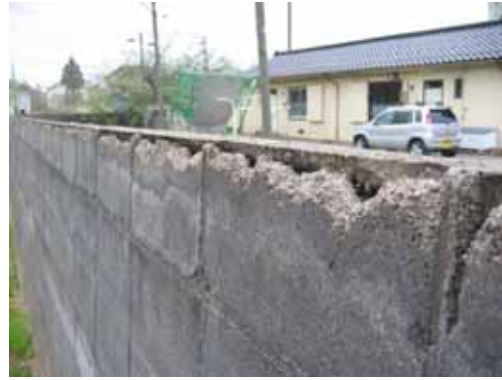
この塀はブロック埋込み基礎、高さ125cm、長さ29.22m、厚さ10cm、非常に古く老朽化が著しいブロック塀である。被害度は、かさ木が落下したが、壁体に大きな損傷がなく、傾斜もわずかであることから小破とした。

原因は、周辺の地盤被害による影響と考えられるが、縦筋に丸鋼9が間隔80cm、横筋が丸鋼9、間隔60cmで配筋されており、直交壁が設けられていたことなどから被害が少なかったと考えられる

写真5.1.3.8 調査番号 穴2
かさ木が落下したブロック塀

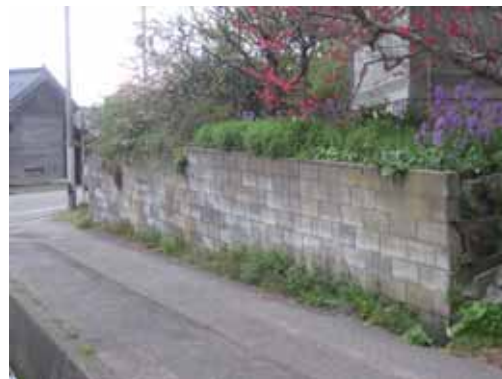
調査番号 志6(写真5.1.3.9)の ブロック塀

この塀はRC造布基礎上に設けられた高さ140cm、長さ11.6m、厚さ15cmの非常に古いブロック塀である。被害度は、壁体に大きな損傷は認められないが、傾斜、ひび割れが発生しており小破とした。

原因は、周辺の地盤陥没による影響と考えられるが、縦筋に丸鋼9が間隔40cm、横筋が丸鋼9、間隔60cmで配筋されており、強固な基礎が設けられていたこと等から大きな被害に至らなかったと考えられる。

写真5.1.3.9 調査番号 志6
ひび割れ・傾斜が生じた
ブロック塀

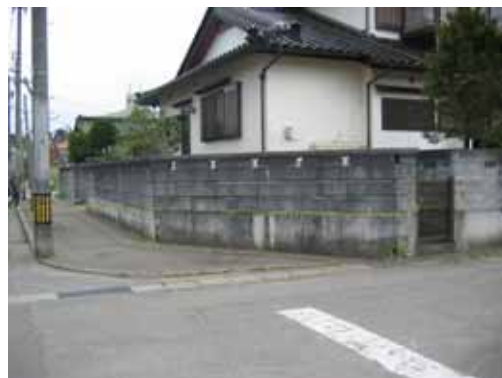
この塀はRC造布基礎上に設けられた高さ180cm、長さ10.8m、正味厚さ13cm、直交壁ありの古い化粧ブロック塀である。被害度は、軽微なひび割れ、傾斜を生じているのみであり、判定は軽微である。

原因は、周辺の地盤被害による影響と考えられる。また、軽微な被害であったのは、縦筋は不明であるが、横筋は丸鋼9、間隔60cmで配筋されており、強固な基礎、直交壁が設けられていた等によると考えられる。

写真5.1.3.10 調査番号 穴1
軽微なひび割れ・傾斜が生じた
化粧ブロック塀

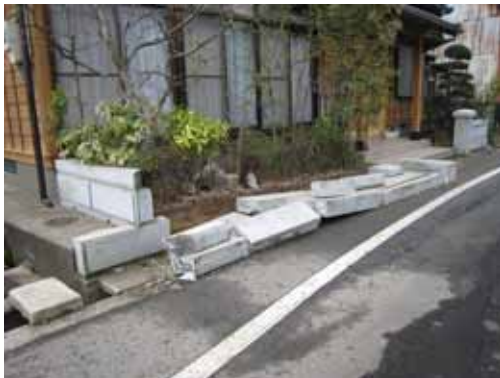
この塀はRC造布基礎上に設けられた高さ80cm、長さ5.1m、正味厚さ15cm、控壁なしの新しい御影石塀である。被害度は、布基礎上から道路側へ倒壊しており、大破である。

原因は、御影石単体間の接合部が、鉄筋、だぼ、かすがい等により補強されていなかったこと、控壁（設計規準では長さ3.6m以下ごとに必要）が設けられていなかったこと、および周辺の地盤陥没による影響と考えられる。

写真5.2.1 調査番号 門1
道路側に投下した御影石塀

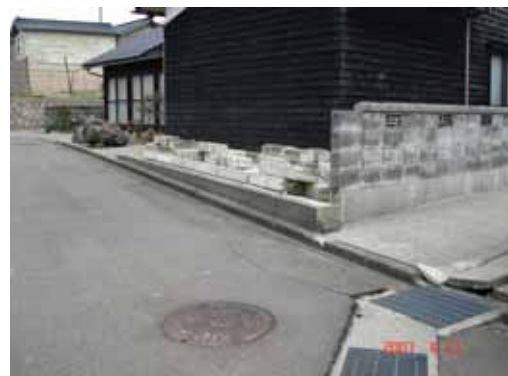
2) 調査番号 門2(写真5.2.2)の石塀

この塀はRC造布基礎上に設けられた高さ115cm、長さ7.6m、正味厚さ15cm、控壁なしの古い大谷石塀である。被害度は、布基礎上から倒壊しており大破である。

写真5.2.2 調査番号 門2
布基礎上から倒壊した大谷石塀

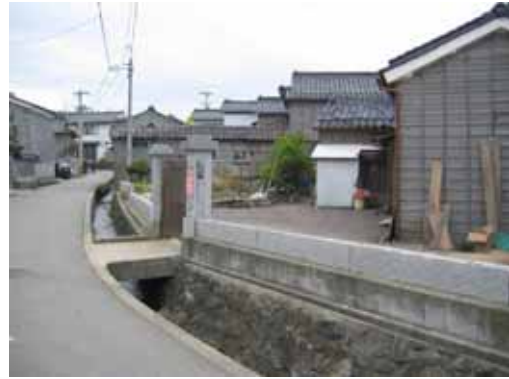
3) 調査番号 門3 (写真5.2.3) の石塀

この塀は RC 造布基礎上に設けられた 高さ 145cm、長さ 27.3m、正味厚さ 10.5cm、控壁なしの新しい御影石塀である。被害度は、壁体最下段を残し上部が倒壊しており、大破である。

原因は、周辺の地盤陥没による影響もあるが、高さが 145cm (設計規準最高高さ 140cm) と規定値を超えていたこと、および最も重要な控壁が設置 (設計規準では長さ 3.6m 以下ごとに必要) されていなかったことなどが考えられる。

写真 5.2.3 調査番号 門3
下部一段を残し倒壊した
御影石塀
