# 福岡市における免震構造物の性状

## 1. 福岡市における免震建物の概要

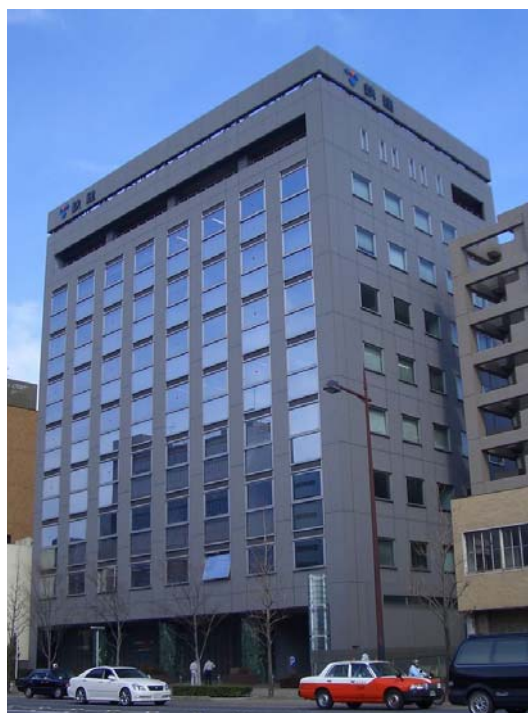
写真 2.1 D 建物の外観

写真2.1に建物の外観を示す。地震観測が行われており、免震層基礎部での最大加速度は146gal(EW方向)に対して、1階で45gal、R階で71galの加速度を記録した。写真2.2はエントランス部分の写真であり、縁石が15cmほど南に移動していた。これは観測された最大変位145mmに対応している。応答変形からみれば、レベル1(最大速度25cm/s)入力時の応答変位(11cm)を超えた入力であったと推定される。上部構造の加速度は1/3～1/2に低減され、免震効果が発揮された。最上階の執務室の揺れも小さく、室内の書庫や書籍などの転倒もなかったとのこと。

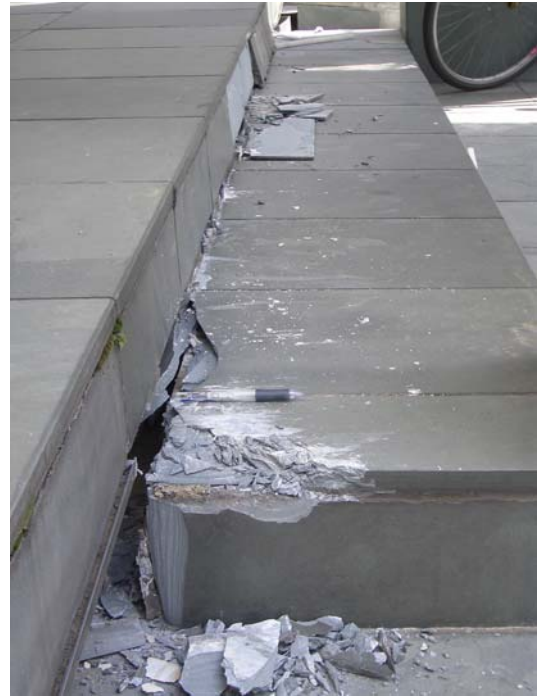
写真 2.4 C 建物の玄関周辺の損傷

警固断層の近傍に建つ建物。写真2.3に建物の外観、写真2.4に玄関部分の損傷を示す。これは上下のクリアランスが不足したために階段のタイルに損傷が発生したと考えられる。階段部分の損傷幅は25cm程度であり、少なくともそれくらいは移動したものと推定される。また、建物の通用口へのアクセス部分に載せてあった鉄板の角で描かれたオービットも発見した(写真2.5)。南側の変位軌跡は残っていないものの、免震建物の応答は東西方向よりも南北方向が大きく、最大30cm程度に達している。この応答変位は評定シートに記載されている応答結果によればレベル2入力(最大速度50cm/s)時に相当すると思われる。この建物には地震計が設置されている。加速度はNS成分が大きく、地下65mで203gal、免震基礎部で489gal、1階で238gal、最上階(7階)で234galの最大加速度が記録されている。免震層基礎部の最大加速度から

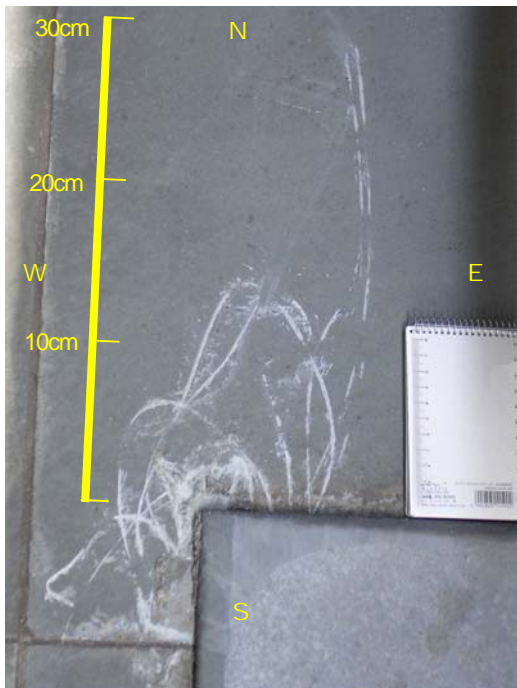
写真 2.5 C 建物での免震建物の移動痕跡

2.5と比較してみると,北側の最大変形はほぼ対応しているが,最大変形前後の軌跡の描き方が異なっている。写真2.5は単に鉄板が載せてあるだけであり,最大変形前後での動きが早く痕跡が残っていないためではないかと思われる。

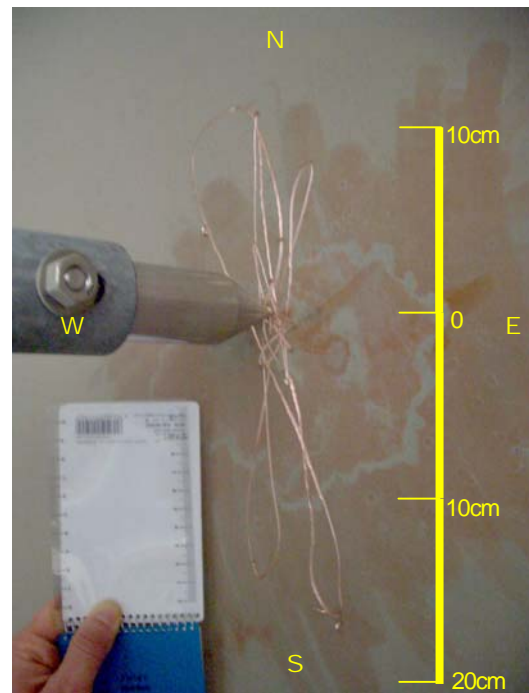
写真 2.8 F 建物の免震層でのオービット

本建物は写真2.6に建物外観を示すように、大規模な病院施設である。南側のエントランスブリッジは、エキスパンション構造になっているが、手摺り部分がうまく機能せず、手摺りと外壁が損傷した(写真2.7)。免震機能に支障はなかったと思われる。6階の入院患者の方は揺れは感じたと言われたが、棚類の転倒・損傷はなかったとのこと。隣接する耐震構造の病棟では本棚の転倒、壁に亀裂などが入ったとのこと。写真2.8には、免震層に設置してあるオービットによる軌跡を示す。免震層の変位は南北軸が大きく、最大15cm程度で、2サイクル程度の繰り返しが見られる。本建物の評定シートによればレベル1入力時の応答変形は18cm程度であり、今回の地震入力はそれよりも小さいようだ。

C 建物と同様に観測された加速度波形を用いて、免震層の層間変形を求めた結果を図 3.6 に示す。F 建物の揺れは南北方向に集中しており、約±15cm 程度の変形が 2~3 回ほど生じたことが分かる。同図は写真 2.8 の軌跡とほぼ一致し、免震層の挙動を加速度波形の積分から推定できることが確認された。

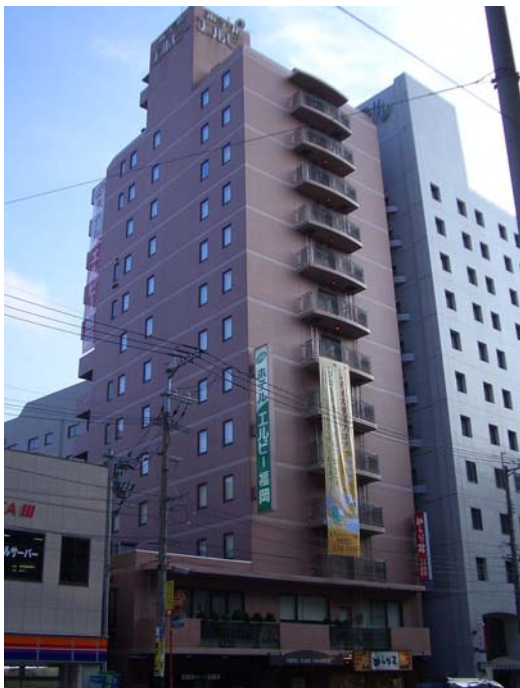
写真2.9 G建物の外観

本建物は警固断層から東に約600mの位置にある。写真2.9に建物外観を示す。免震クリアランスに残る痕跡から、南北方向に約10~12cm、東西方向に約7cmの最大変形が推定され

る。この応答変形はレベル1入力(最大速度25cm/s)時の応答変形に相当している。従業員の話によれば、地震の時はゆっくり前後に揺れる感じがした、お客は10組ほど宿泊していたがクレームなどはなかった、エレベータは5分間停止したが自動復旧した、家具類の転倒も無かったとのこと。写真2.10に免震部材の写真を示す。免震部材に損傷は見られず、残留変形もほとんど認められなかった。

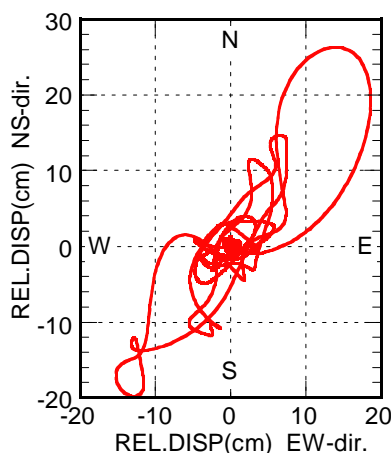
図3.2 C 建物の免震層の層間変形

基礎部と1階床で観測された加速度データを積分し,絶対変位波形を算出し,両者の差をとることで免震層の相対変位波形を求めた。図3.2に免震層の相対変位を示す。同図を写真

免震層の最大変形は約30cmであり,設計変位相当の変形を

受けたことがわかる。また、免震層の動きは北東方向の直線的な動きをしていることもよく分かる。

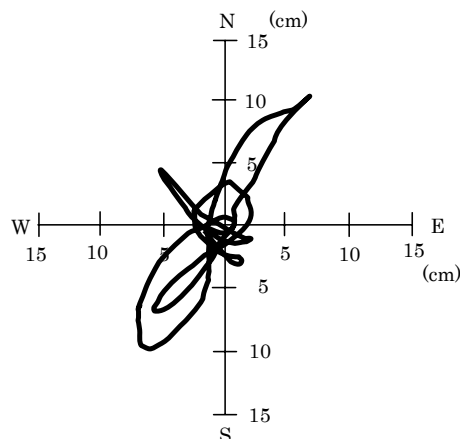
図3.4 D建物の免震層の層間変形

D建物でははげがき式変位計が設置されており、地震時の免震層の層間変形を記録できるようになっている。今回の地震で記録された免震層の変形を図3.4に示す。最大で約27cm(南方向13cm、北方向14cm)の変位が記録された。

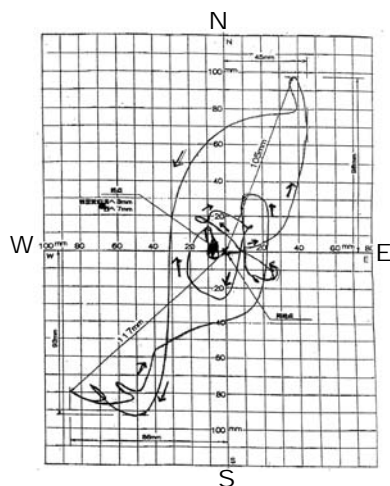
図 3.7 J 建物の免震層の層間変形

図 3.7 が免震層の層間変形を示している。コピーのため鮮明でないものの、北側に 98mm、南側に 93mm、東側に 45mm、西側に 86mm の最大変形が記録されている。この建物でも最大変形点を結ぶ直線は北東方向である。
