日本建築学会東北支部
東北地方太平洋沖地震災害調査速報（3）
2011年3月22日号

東北支部災害調査委員会
報告者 源栄正人(東北大)

3月12日(土)予備調査

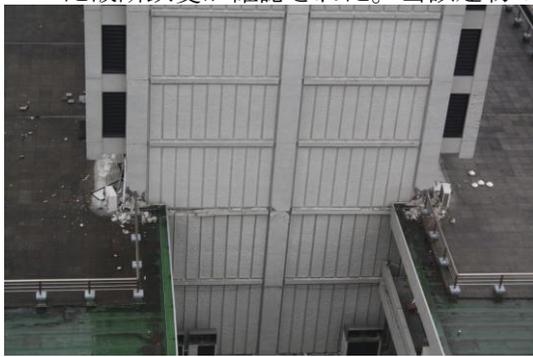
写真1, 2に東側妻壁の状河を示す。東西の妻壁（連層耐震壁）の曲げ振動による軸力により柱脚部大破し（写真3）、非充腹型鉄骨鉄筵コンクリート造建物の鉄骨が抜け出し座屈、主筵の破断・座屈している状河。柱脚部の破壊の後、ロッキング振動した様子が伺える。大破した柱脚の露出した鉄筵の状河をみると、今回の地震による破断と、すでに錆びついた破断鉄筵が確認された。当該建物のアキレス腱を切られた状態。

写真1 人間・環境系研究棟の妻壁
（総合研究棟屋上から撮影）

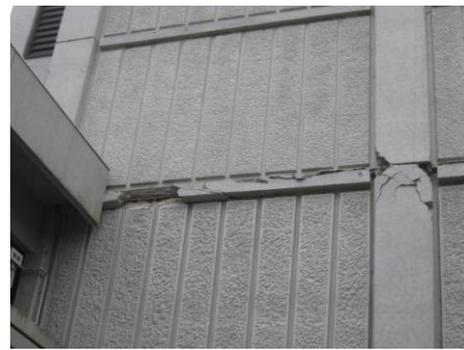
写真2 人間・環境系研究棟の3階部分の
妻壁（地上より撮影）

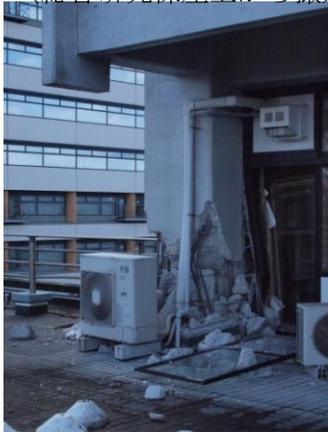
人間・環境系研究棟（建設系研究棟：非充腹型SRC造9階建）が3階の4隅の外柱がすべて大破。1978年宮城県沖地震の揺れ（9階でNS1040ガル）を上回る揺れであった。災害制御研究センターでは、1階、5階、9階で地震観測を行っている。また、建築研究所が、SMAC-SDによる観測を行っており記録を回収（3月16日）している。現在、記録のこれらの記録の分析を行っている。

写真3 東妻壁の北側外柱の被害状河

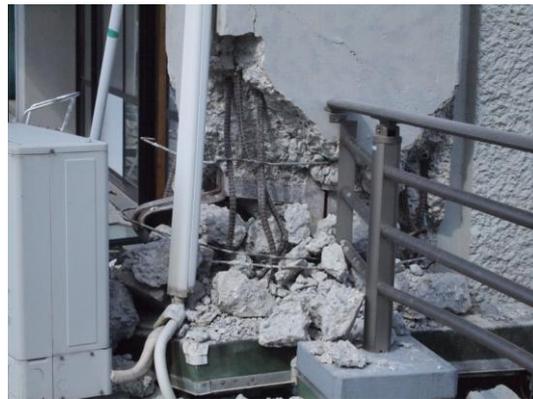
写真4 東側妻壁単側の外柱の被害状河

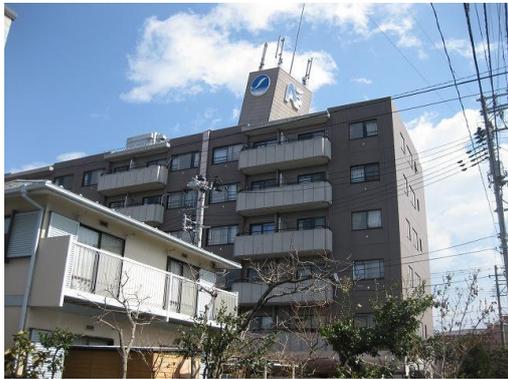
若林区区役所災害対策本部で被害状河確認、若林区成田町でペントハウスが傾斜したRC造6階建てマンションが見られた（写真5）。建物には被害なし。ペントハウスの被害は東北大学の工学研究科電気系研究棟1号館でも発生しており、エレベータ設備被害に結びついている。

写真5 ペントハウスの被害（若林区成田町）

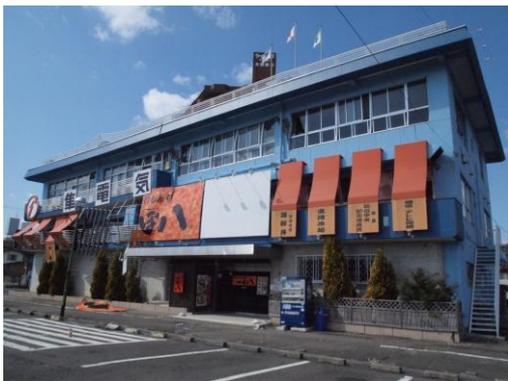
大和町5丁目でRC造3階建て（隼電気）が2階部分崩壊（写真6、写真7）。ねじれ振動の影響が考えられる。

写真6 大和町5丁目の3階建てRC造の2階部分の崩壊

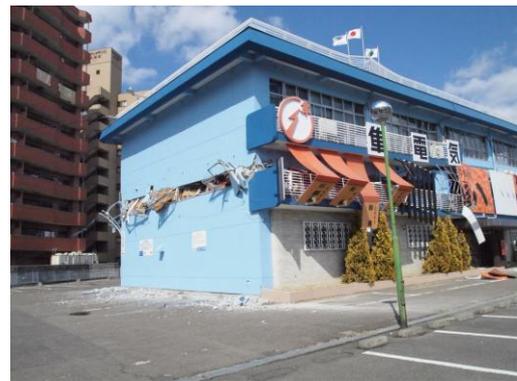
写真7 2階部分の倒壊

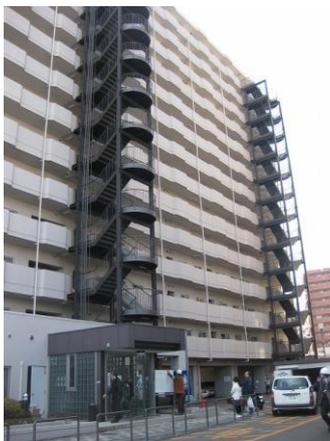
仙台市大和町5丁目の1981年分譲のRC造14階建てのマンションの廊下側構面の非構造壁にXクラック、2階～9階まで、1Fピロティと13～14Fは被害なし（写真8）。非構造壁の構面とドア面にオフセットがあり、すべてのドアの開閉に支障なし。

写真8 若林区大和町5丁目の14階建てマンションとその非構造壁被害

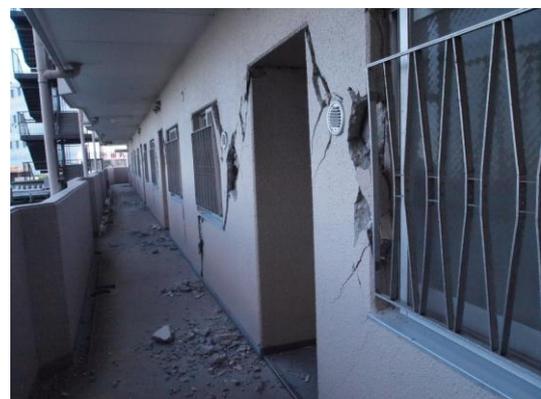
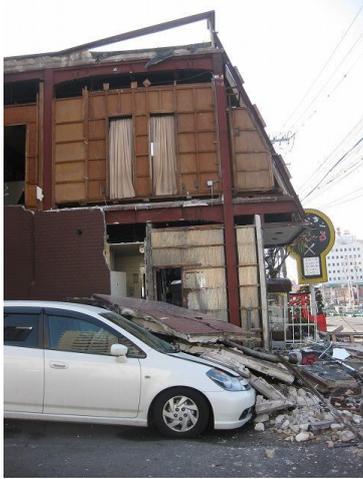
また、新寺広路沿いの大和町5丁目に、鉄骨造2階建の外壁落下（写真9）、屋根材の落下（写真10）。躯体と仕上げ材の取り付け部に問題。

写真 9 2階建鉄骨造の外壁の落下
(大和町5丁目)

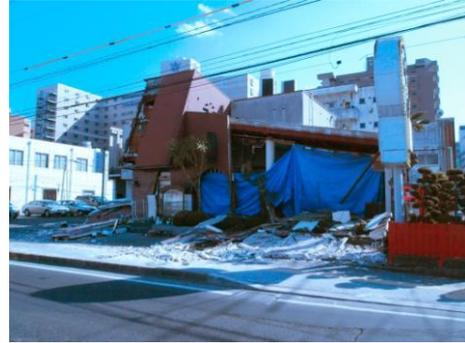
写真 10 2階建鉄骨造の屋根材の落下
(大和町5丁目)

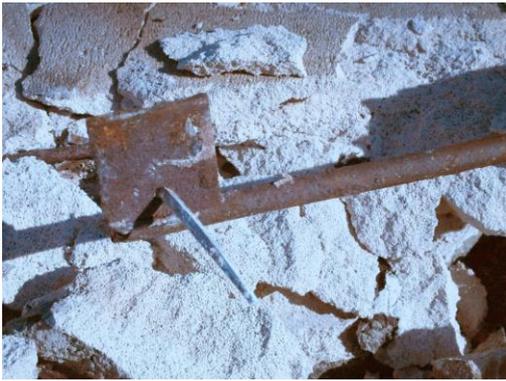
写真 11 落下したALC版外壁の取りつけ
部分

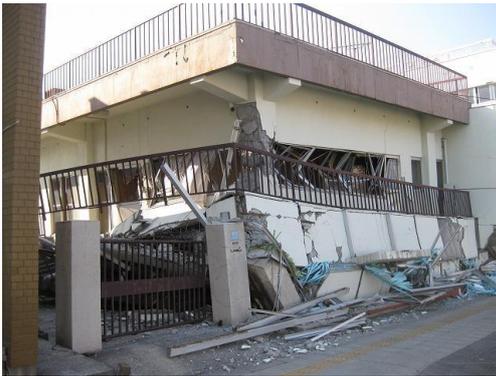
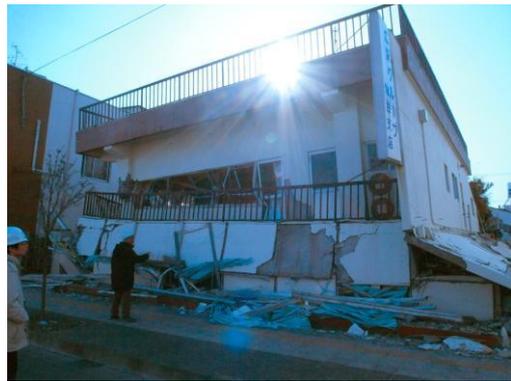
写真12は、若林区卸町2丁目RC造2階建ての建物の1階部分の崩壊の様子である。壁構造の1階にRCラーメン造の2階が載っている模様。1階壁弱軸方向に層崩壊し、2階隅柱もせん断破壊。

写真1 2 若林区卸町2丁目のRC造2階建て建物の崩壊

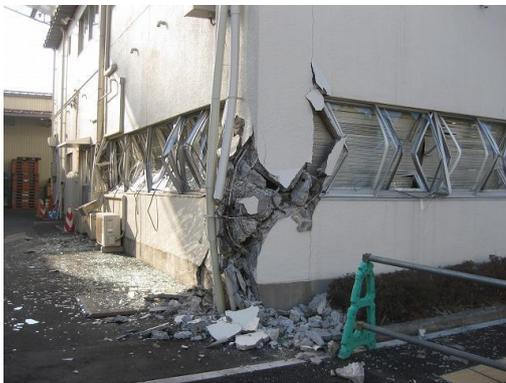
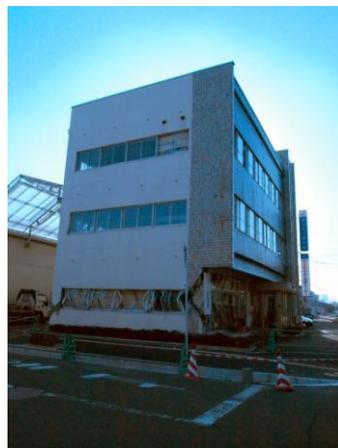
写真13は、若林区卸町3丁目RC造3階建て建物の一階部分倒壊状況である。主筋φ19補強筋φ9@250程度、コア部は軽微な被害であるが、建物がねじれて柱がせん断破壊している。

写真1 3 若林区卸町3丁目のRC造3階建の崩壊

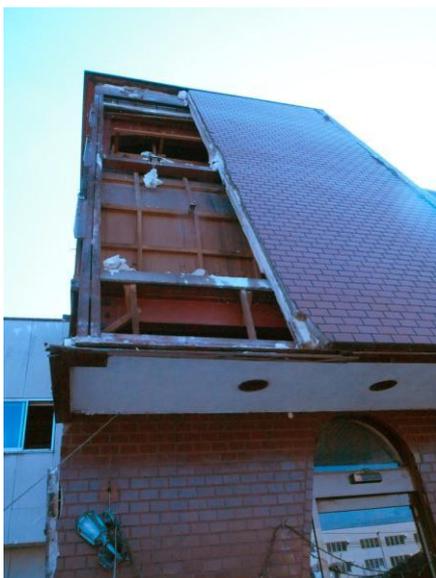
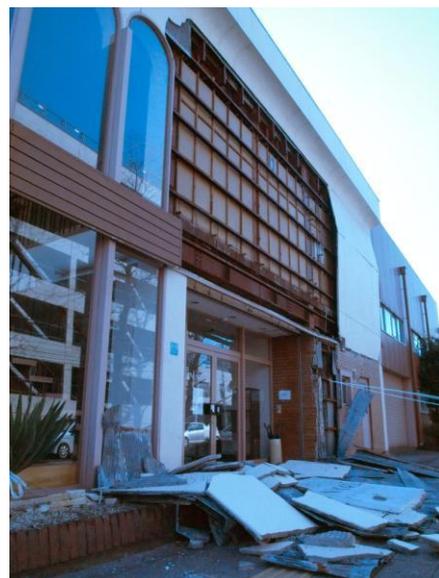
その他、卸町では外壁等の落下建物多数あり（写真1 4）。また、ブロック塀の転倒被害も数多くみられる（写真1 5）。

写真1 4 若林区卸町の鉄骨造建物の外壁の落下

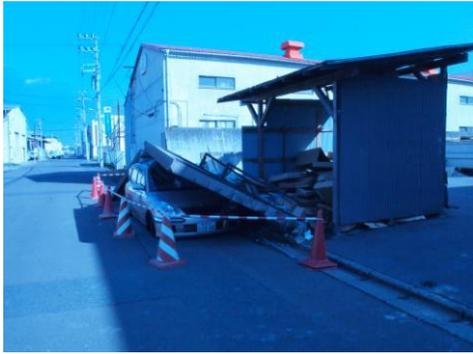
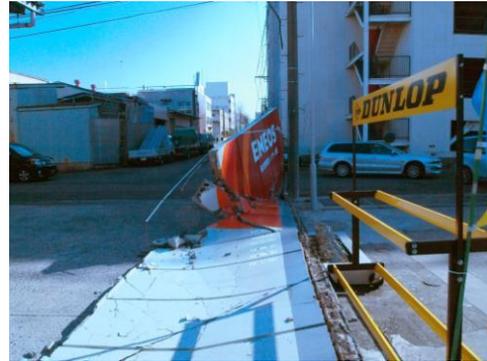
写真15 若林区卸町のブロック塀の転倒被害

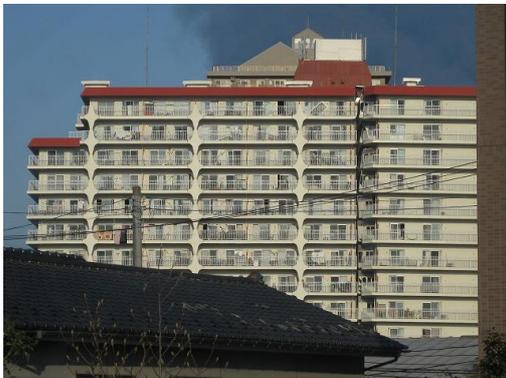
1978年の宮城県沖地震の際に被害を受けたRC造14階建て杭基礎のマンションである。2棟あり、45号直交方向の建物は、非構造壁のせん断亀裂は大きいものの構造躯体には目立った損傷は見られない。この建物に傾斜は見られないが、45号線側の棟が比較的上部構造の被害程度は小さいものの短辺方向に傾斜している（3月12日に確認）、妻方向は雑壁せん断ひび割れ、梁間方向ロッキングで傾斜、14Fで400mm程度の目視による残留変位（単北）、1Fスラブも傾斜し杭に被害ありの様様。住民に後日調査であることを伝えた。住民が自主的にE x p J部の間隔を測定しており、傾斜が大きくなっているとのこと（3月15日）。杭の損傷が懸念される。

写真16 宮城野区高砂のサニーハイツ

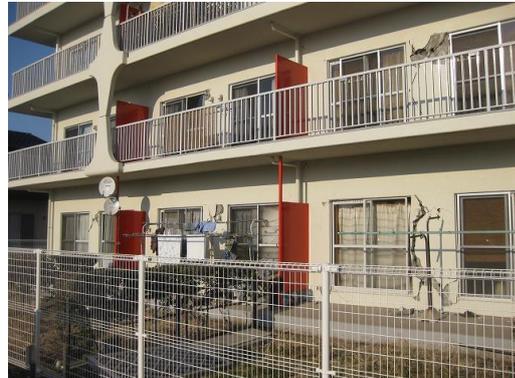
写真17 非構造壁のせん断破壊

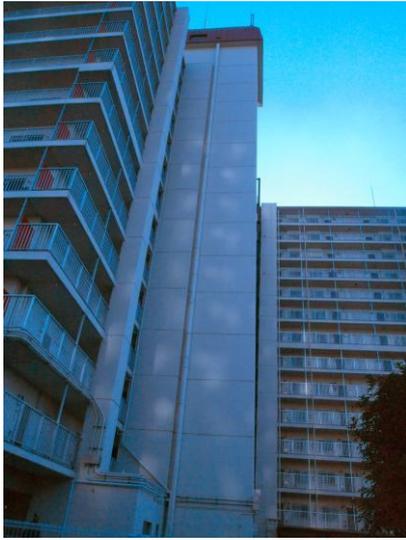
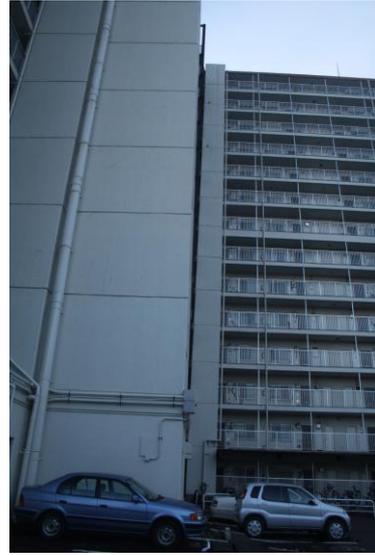
写真18 2棟のE x p J部を真横から撮影（3月12日（左）と3月16日（右））

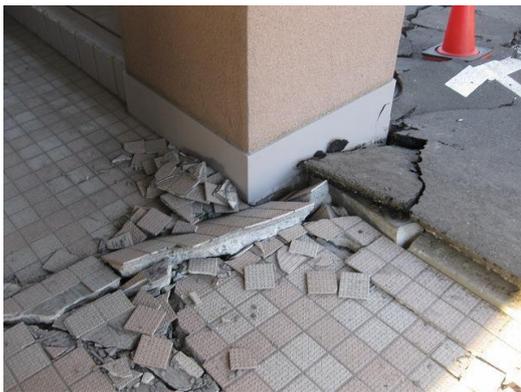
写真19 柱脚部周辺の状況

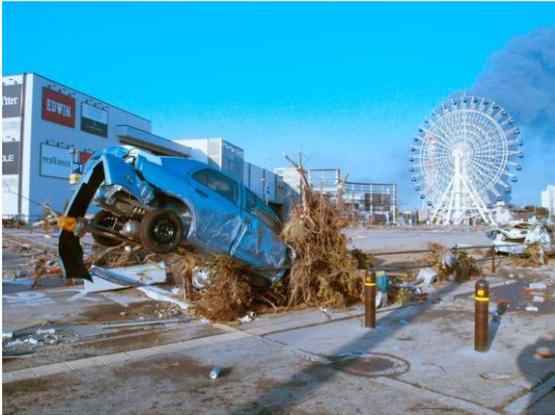
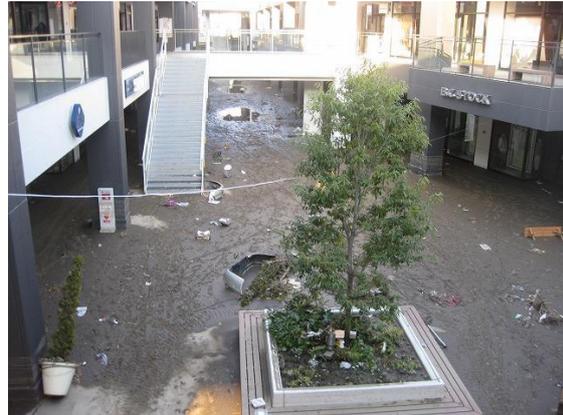
ショッピングモール・三井アウトレットでは津波により外部で1m程度浸水している。駐車場には津波により流された自家用車が無残な姿で散在していた。店舗内部までの海水の浸入はほとんど無い。建物の振動被害は見られない。

写真 2 1 津波により被害を受けた三井ア
ウトレット（2階デッキ）写真 2 0 津波に
より被害を受けた三井アウトレット駐車場

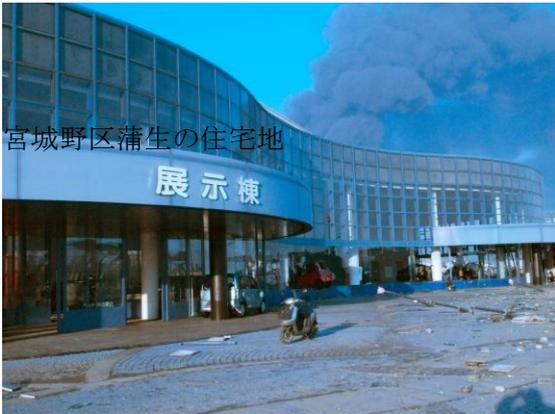
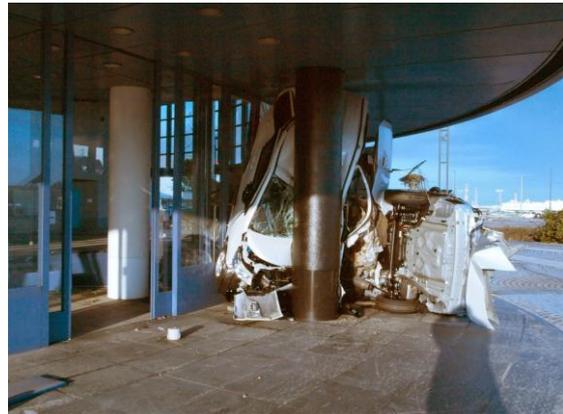
夢メッセ宮城では車が流されて建物に進入し、ガラスを破損している。建物も地震被害は確認されなかった。

写真 2 2 津波により被害を受けた夢メッセ 写真 2 3 津波により流された自家用車が展
示場に侵入

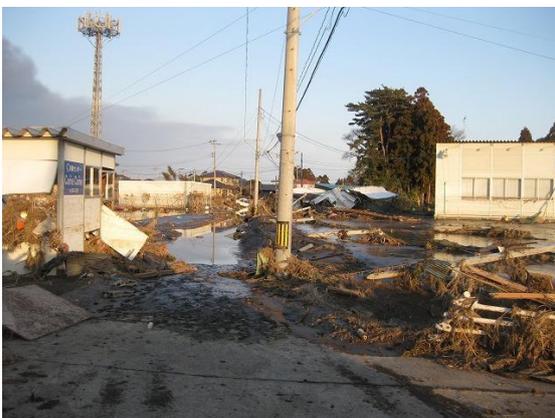
蒲生方面に向かう住宅地は津波被害が甚大で進入できない（写真24）。

写真 2 4 津波被害を受けた宮城野区蒲生付
近の様子)

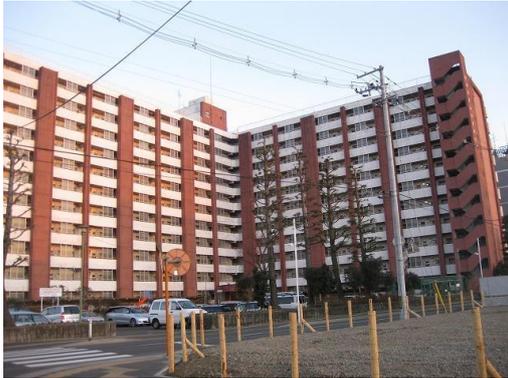
1978年に杭基礎の損傷により傾斜した建物（RC造 11F建て）の方は今回、無被害と判断できる。直交する建物（RC造 11F建て）も短辺方向に大きくロッキング振動した形跡があり、地盤に建物に沿った亀裂がみらるが、EPJでは残留変形はほとんど見られず、傾斜は認められない。杭の状況は損傷があったとしても軽微であると思われる。

写真 2 5 仙台市太白区長町の郡山市営住宅

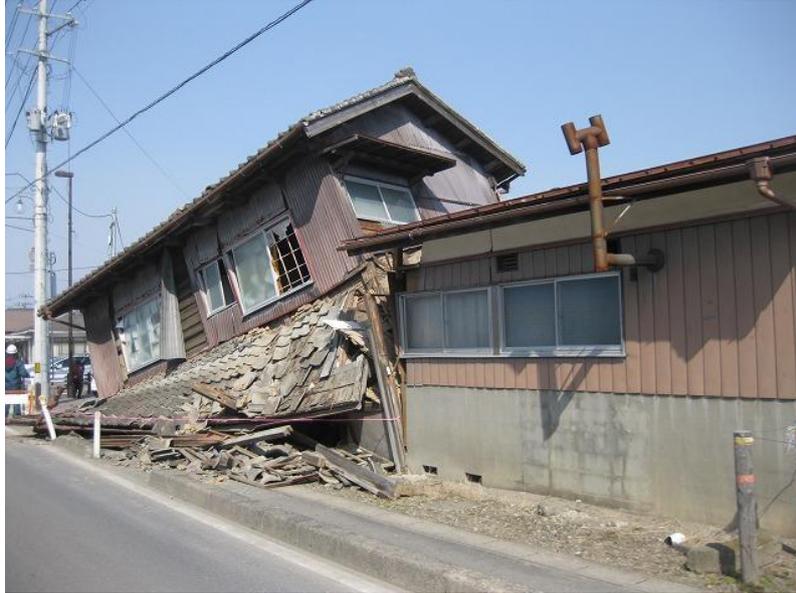
木造一般住宅の 1 層が崩壊している住宅が複数数棟散見され、非常に大きな被害が見られた。また、倒壊を免れた建物以外でも、店舗併用住宅の外壁の剥落等、大きな被害が見られた。

写真2 2階建て木造住宅の倒壊

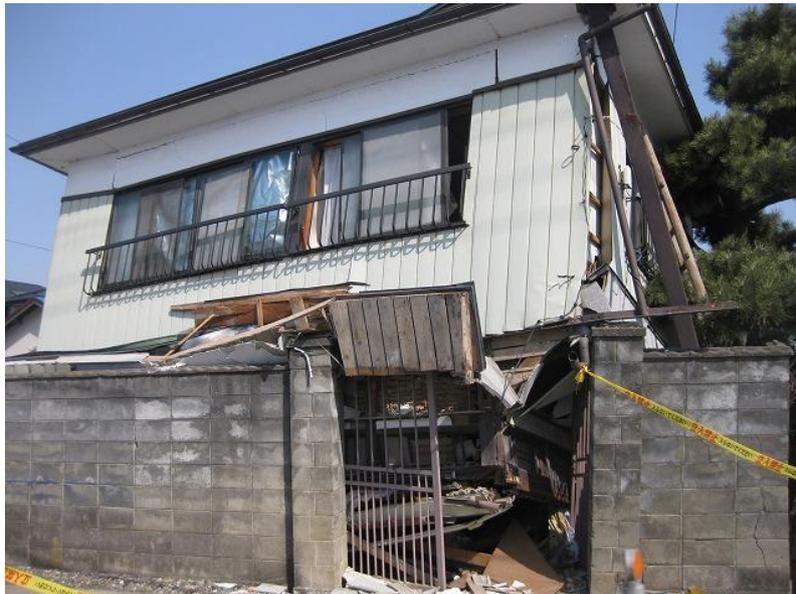
写真3 2階建て木造住宅の倒壊

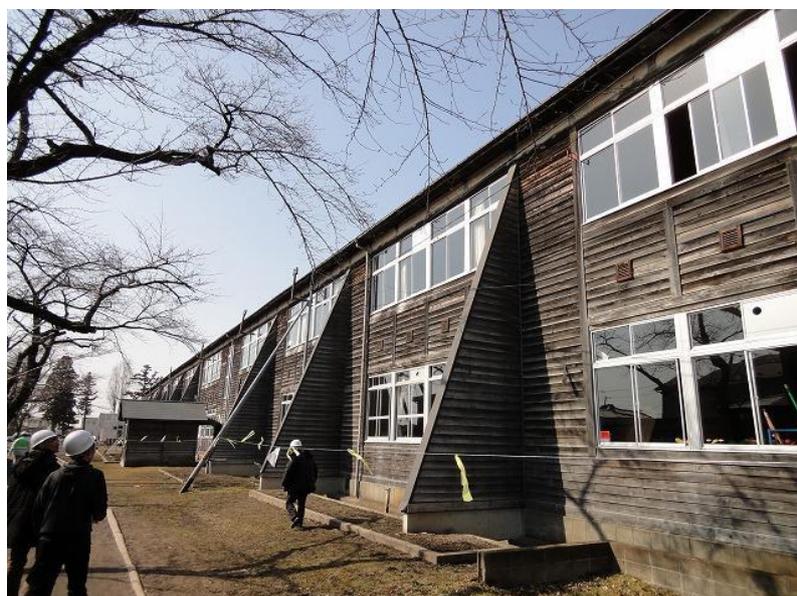
大崎市役所周辺は、大崎市古川三日町、七日町などで、古い店舗併用住宅や土蔵などの建物が複数、全壊以上と思われる被害を受けた。また、大崎市役所に隣接する古川第一小学校は、木造2階建ての校舎が倒壊の恐れありとして、使用が禁止されていた。尚、大崎市古川三日町の震度計では震度6強が観測された。

写真 5 大崎市立古川第一小学校（木造 2 階建て）

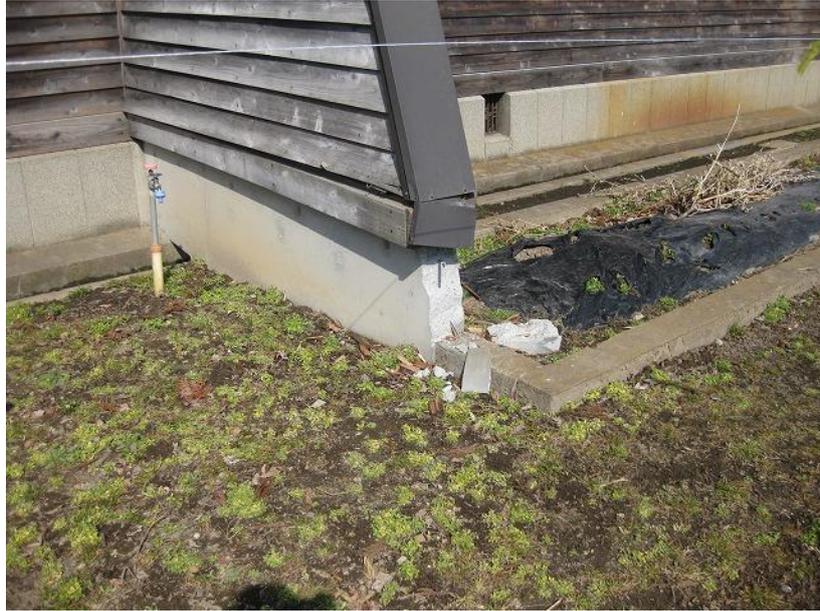
写真 6 大崎市立古川第一小学校（木造 2 階建て）

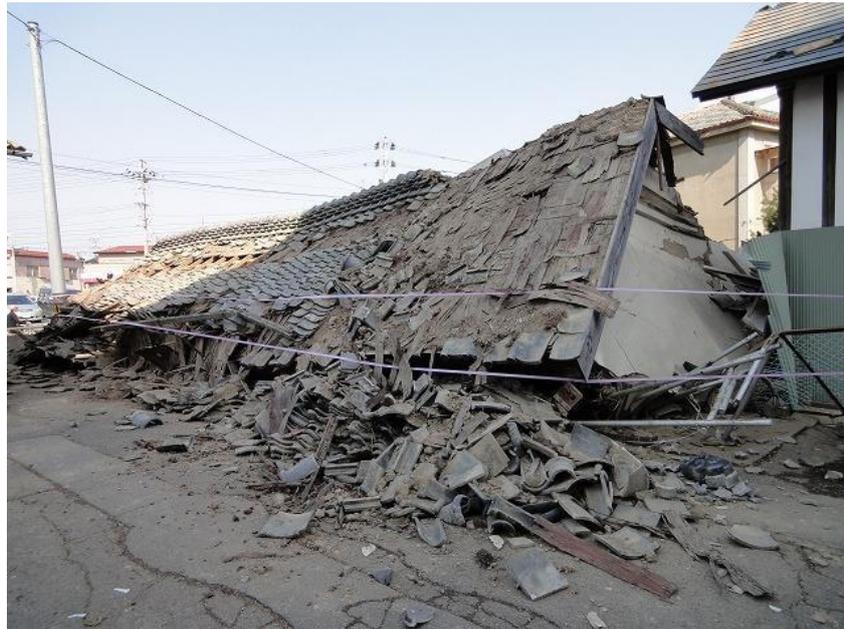
写真 7 土蔵の崩壊（大崎市役所隣）

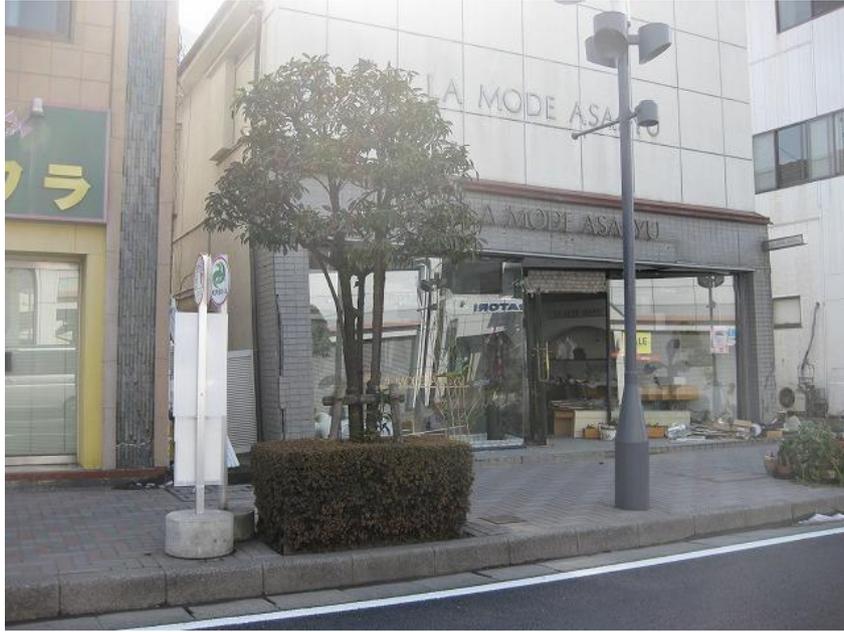
写真 8 2 階建て木造店舗併用住宅の傾斜

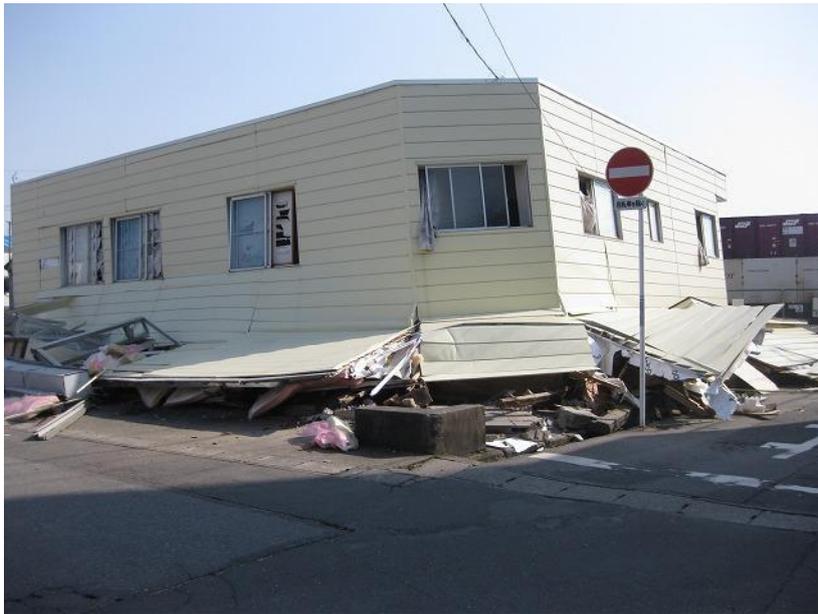
写真 9 2 階建て木造店舗併用住宅の倒壊

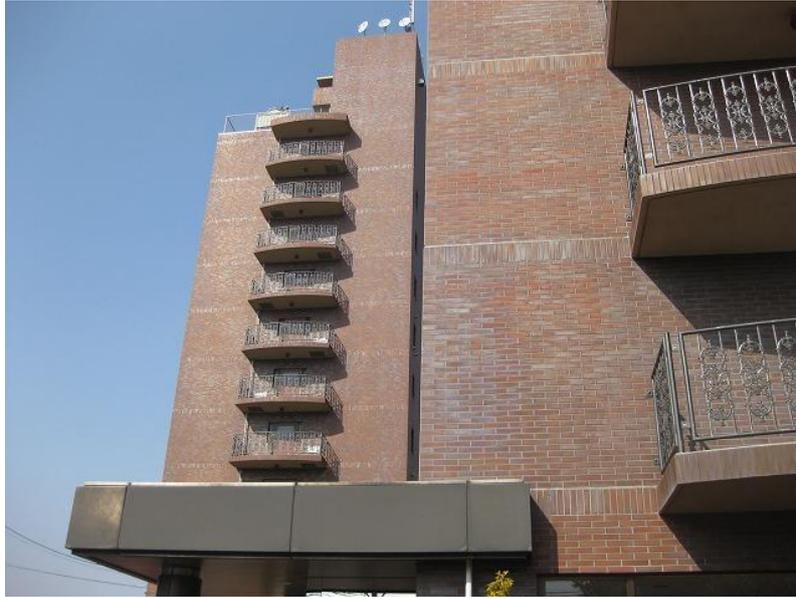
また、古川駅前に位置するホテルは上部構造の損傷は見られないが、地盤変状の影響と思われる建物の傾斜が見られた。

写真 10 11 階建て RC ホテルの傾斜（手前の建物）

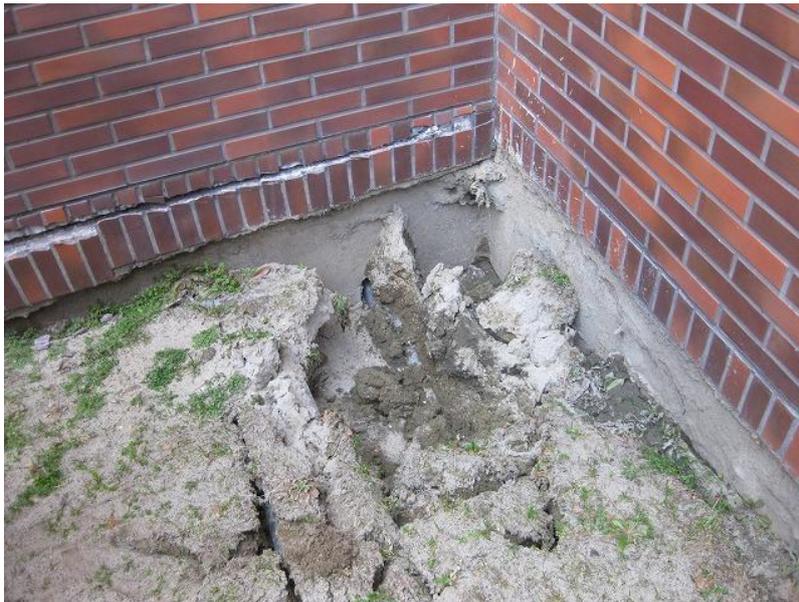
写真 11 11 階建て RC ホテルの基礎と地盤の境界部分

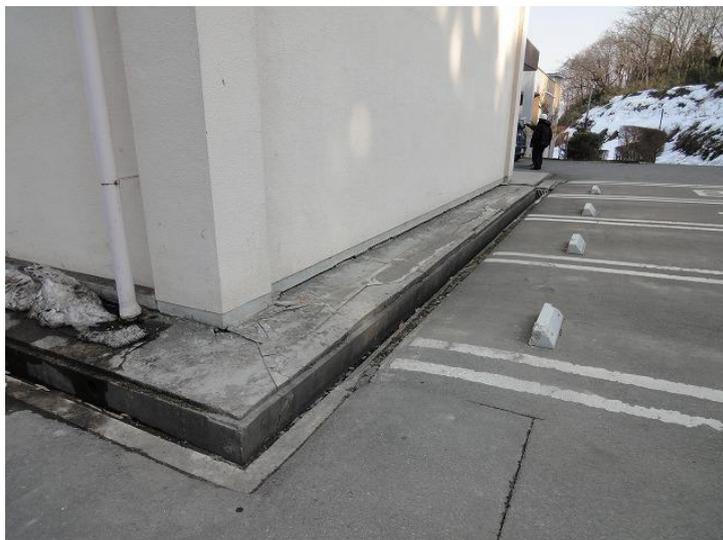
ごく一部の住宅で瓦屋根の損傷が見られたが、特に被害は見られなかった。岩出山高校では、校舎の基礎と犬走りの境界に沿ってひび割れが見られた程度で、特に被害は見られ

写真 12 岩出山高校校舎（RC 造 3 階建て）の基礎と犬走り境界部のひび割れ

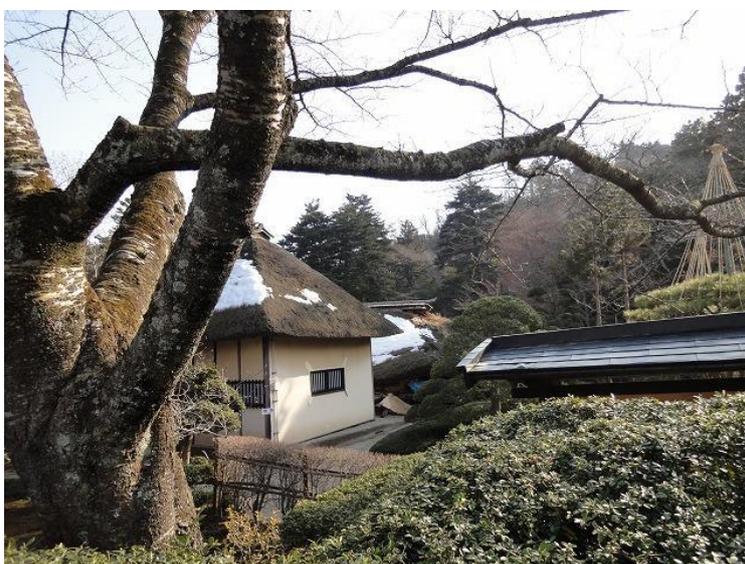
大崎市岩出山地区に位置する有備館（藁葺き屋根を持つ伝統的木造建物）は、全壊の被害を受けた。

写真 13 有備館（写真奥の建物）の全壊

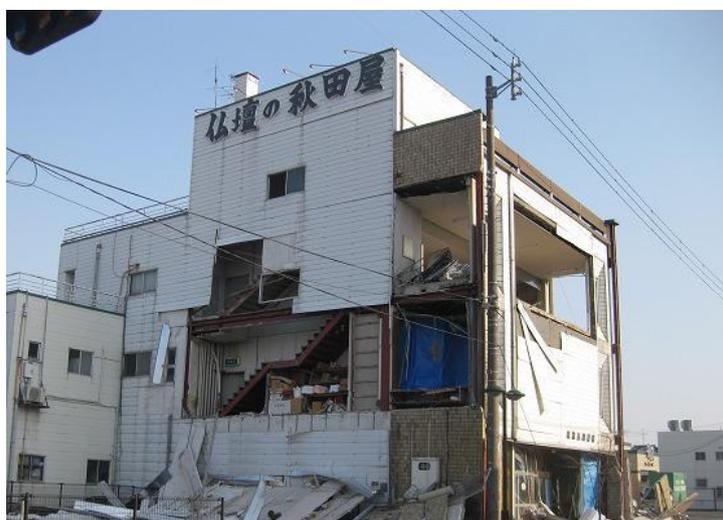
上野目小学校から国道 457 号線沿いでは、建物の被害は特に見られなかった。加美町中新田地区の市街地では、3.5 階建ての鉄骨造店舗で、外壁の大部分が剥落する被害が見られた。

写真 15 加美町中新田地区の S 造 3 階建て店舗（外壁の大規模剥落）
