# 日本建築学会東北支部 東北地方太平洋沖地震 災害調査速報（ 8 ）

2011年3月27日号

東北支部災害調査委員会

## 東北地方太平洋沖地震の仙台市の揺れ、同一観測点における1978年宮城県沖地震との比較

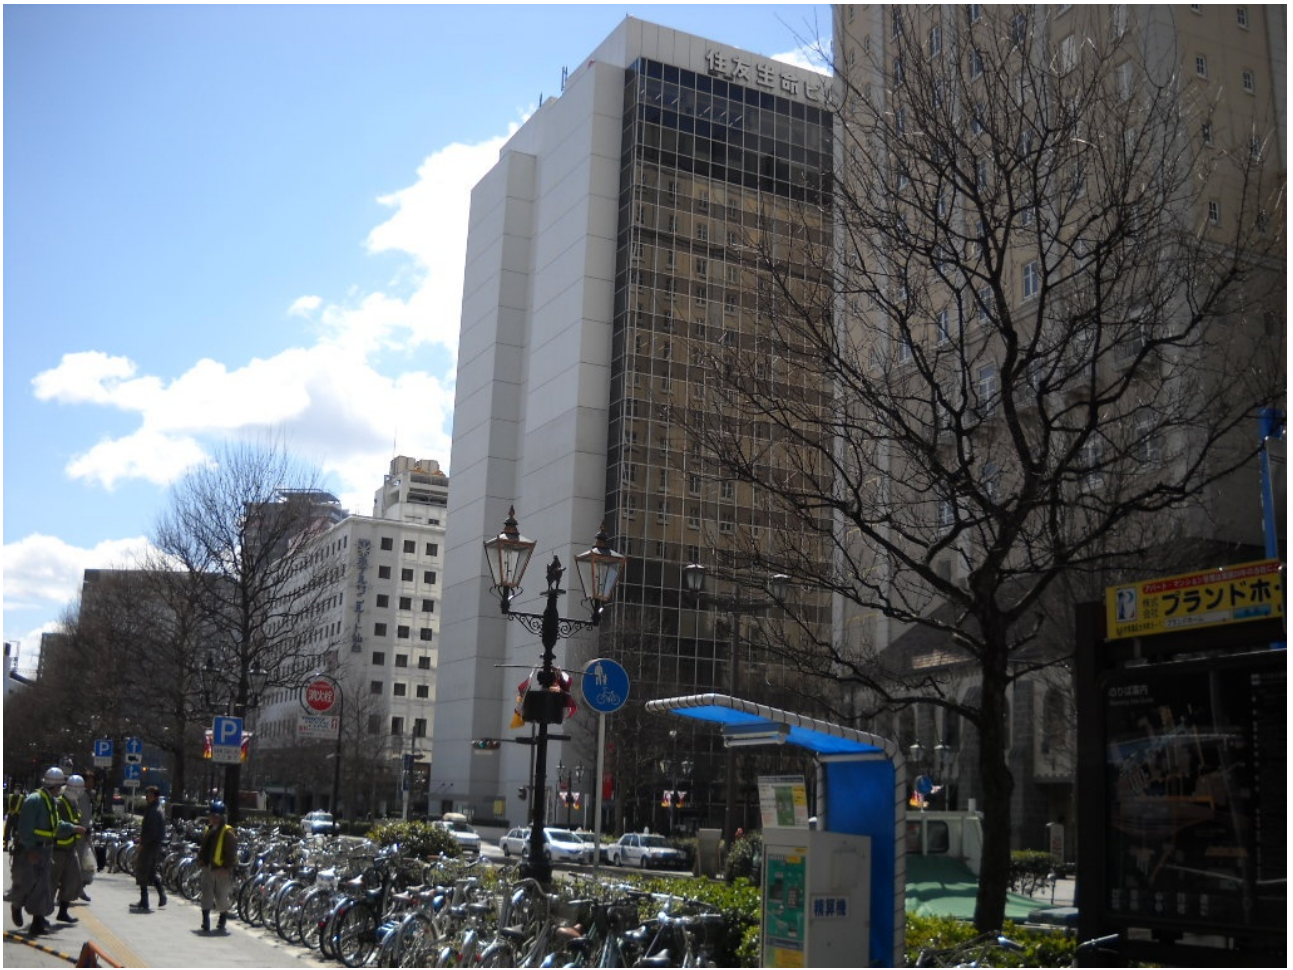
住友生命ビル全景（被害なし）

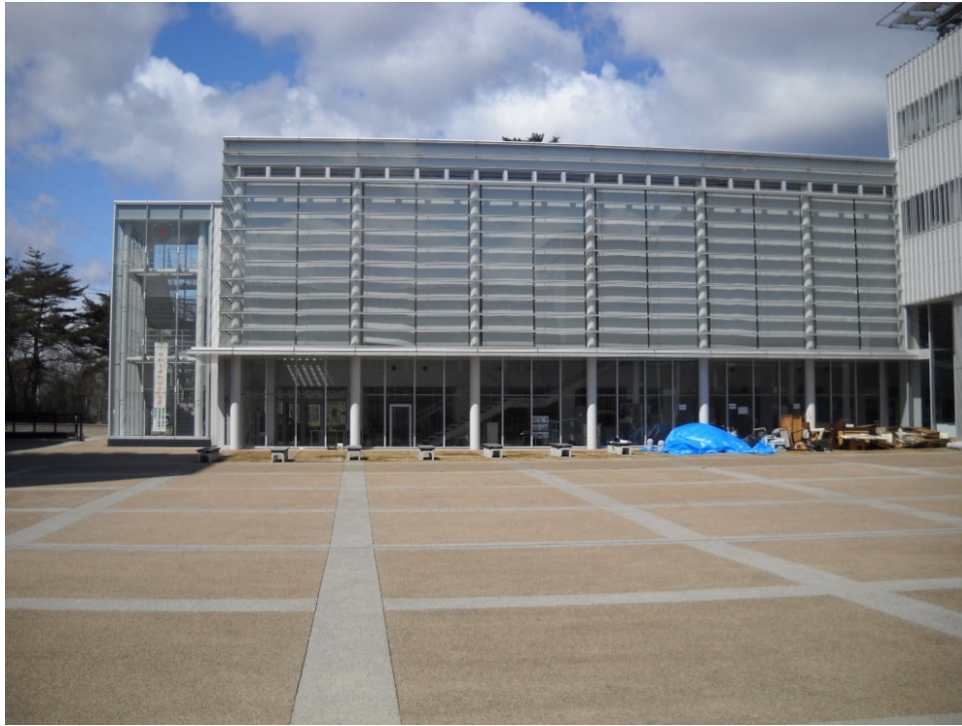
東北工業大学1号館を写真1に示した。東北工業大学には、耐震補強された5号館がある。(写真2)  
1号館、5号館とも無被害であった。

東北工業大学 1号館全景（無被害）

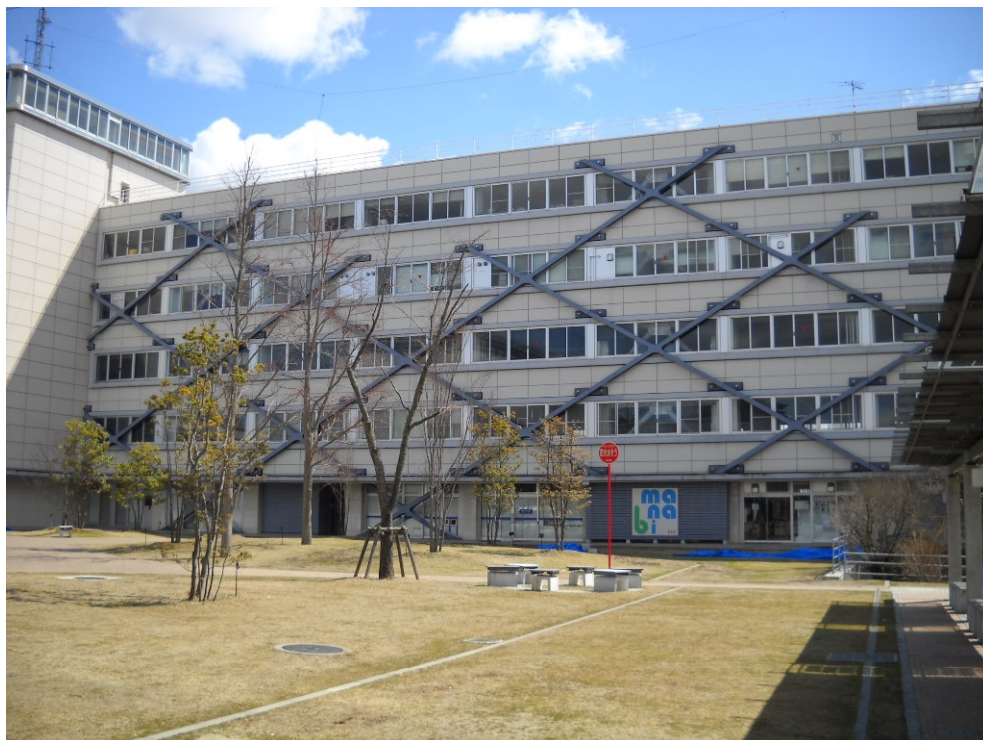
東北工業大学 5号館

1978年の宮城県沖地震で被害を受け、日本最初の鉄骨外付け補強をした建物である。今回の地震では無被害であった。
