特別研究委員会設置の理由

非構造部材(屋根・外壁・天井)の地震・風被害 軽減化特別研究委員会委員構成

屋根の被害調査事例

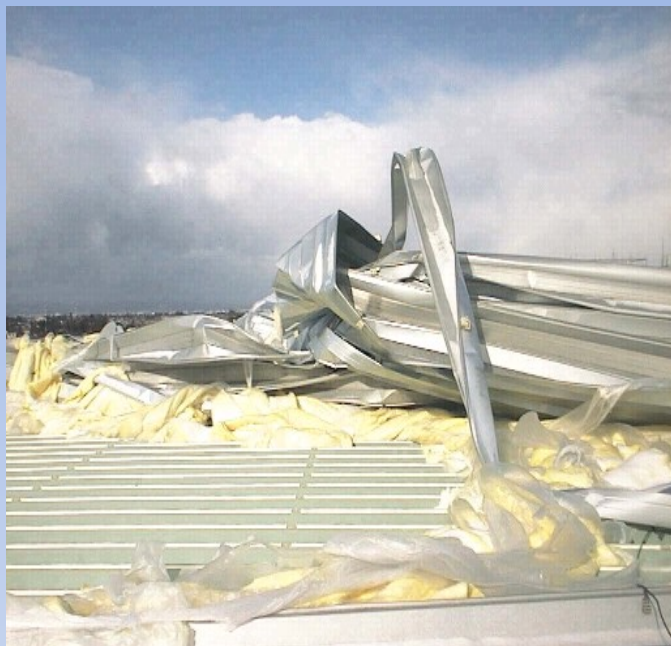
- 二重折板屋根の熱伸縮による断熱接合部の疲労が原因と思われる風被害
- ステンレスシート防水における下地固定力の不足および拘束工法におけるシートの疲労破壊が原因と思われる風被害
- シート防水機械的固定工法における風被害

上折板がめくれた状況

上吊子

破断

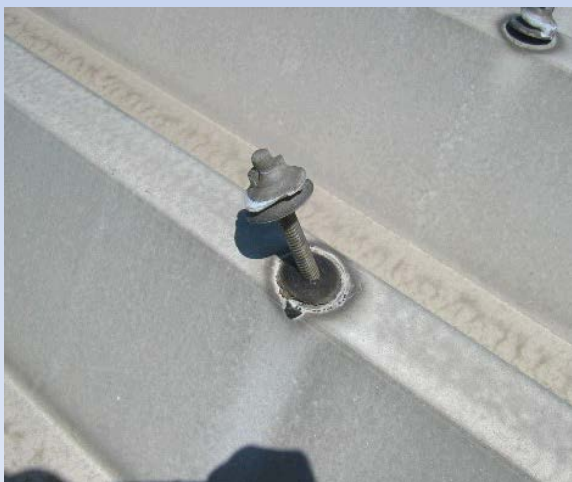
断熱接合部の破断したボルト

き裂進展
方向

ねじ山

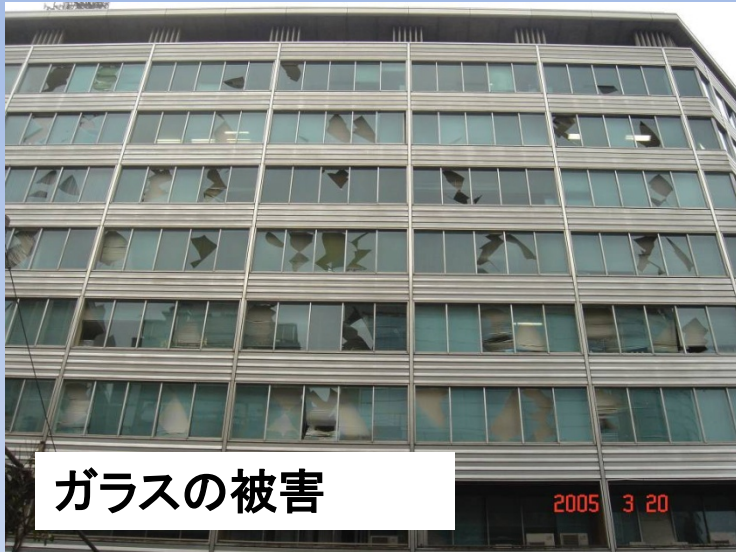
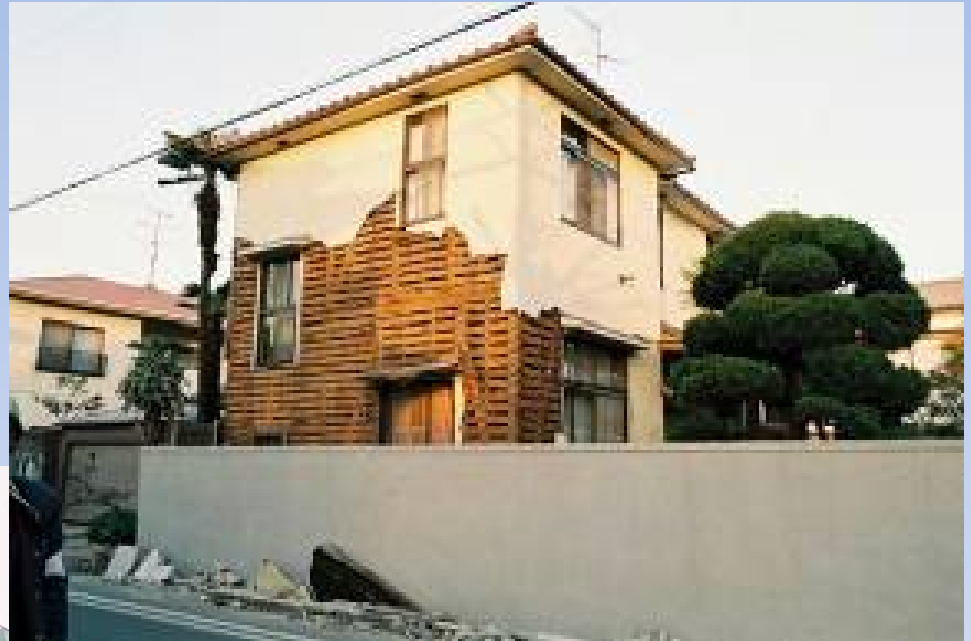
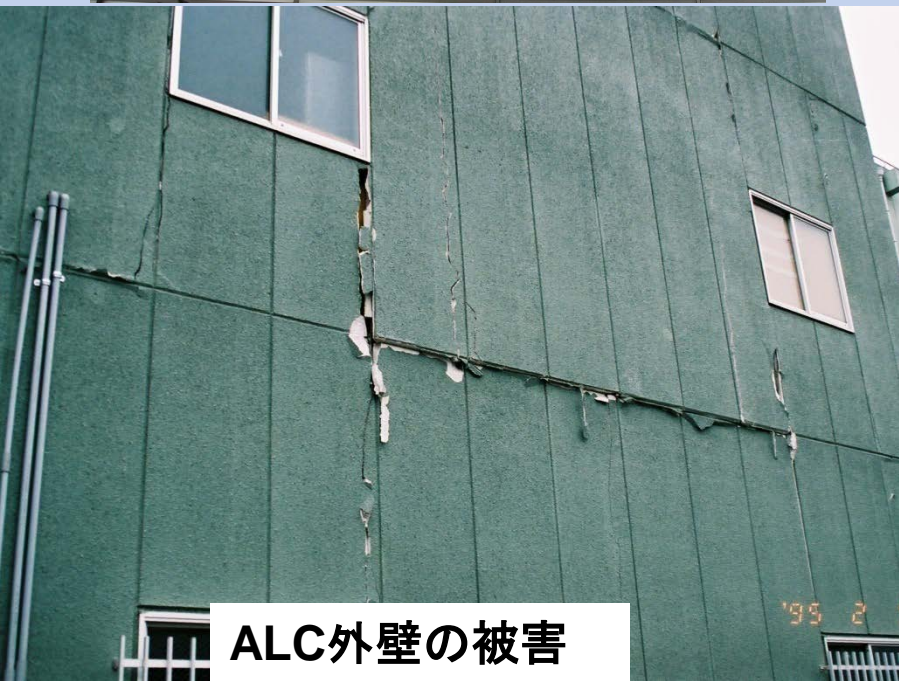
外壁の被害調査事例

- 材料選択の不適切さなどによる、モルタル外壁の地震時の脱落
- 維持管理不良、不適切な工法選択から来る外壁の漏水による躯体の腐朽・金物の腐食が原因と思われる地震時の脱落

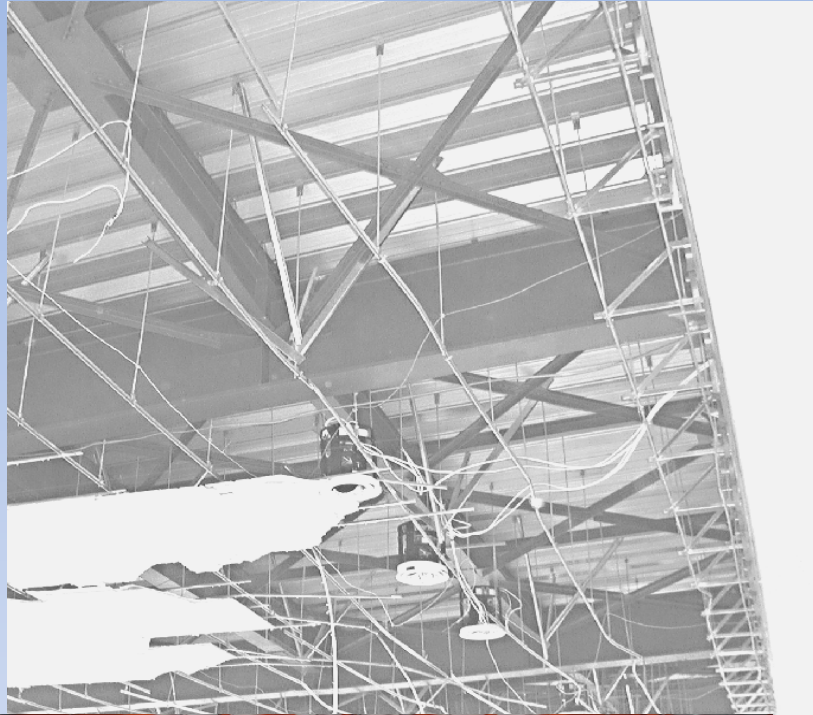
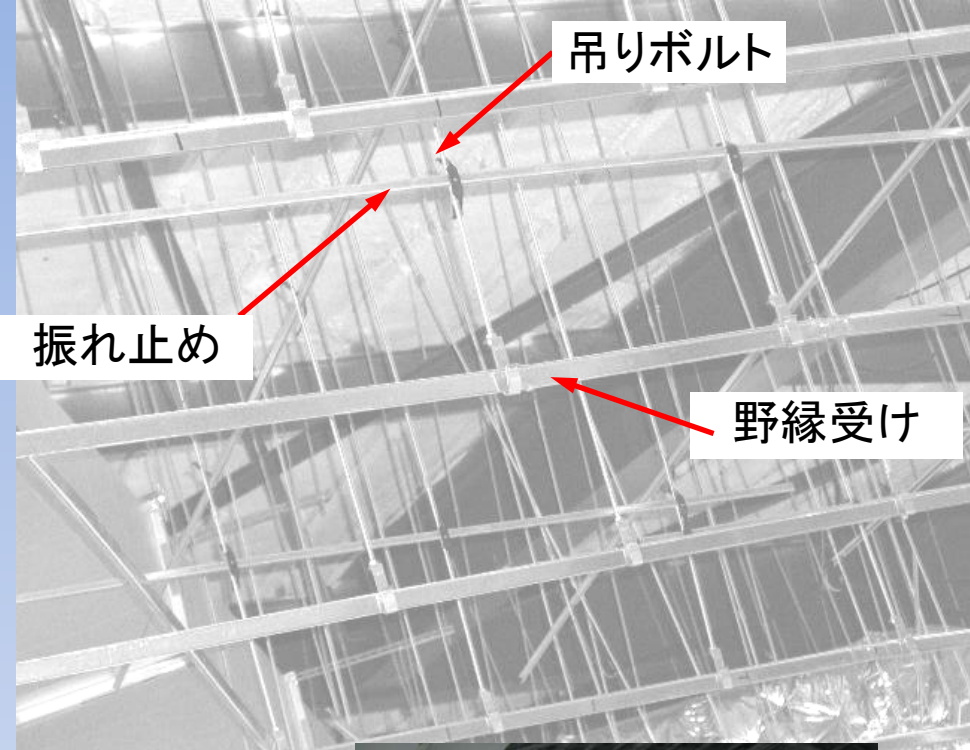
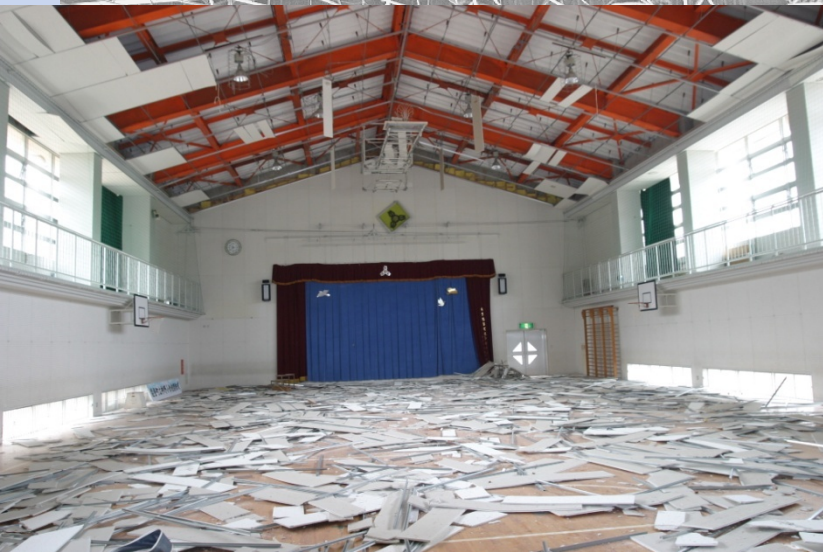
天井被害調査事例

- 鋼製下地在来工法天井の大規模落下被害

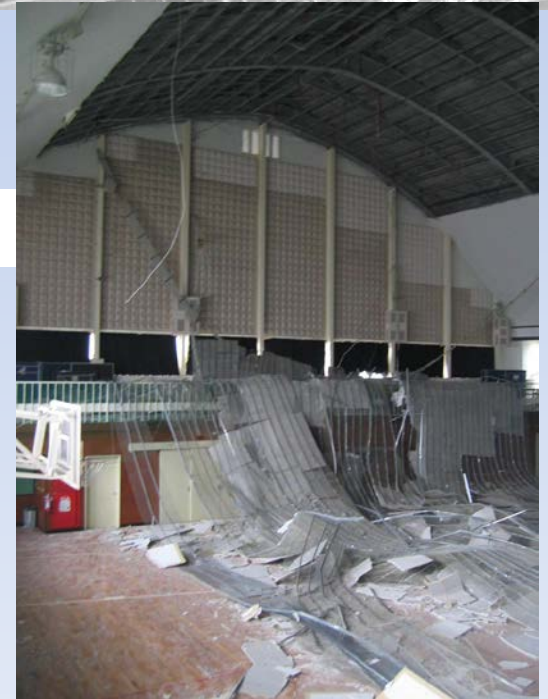
大空間天井の被害
