実践運用に向けた施設劣化度パトロール調査支援システムの改善

-キャンパスFM業務モデルに関する研究-

Improvement of Computer Aided deterioration survey system for practical use -Study on Campus Facility Management Business Model-

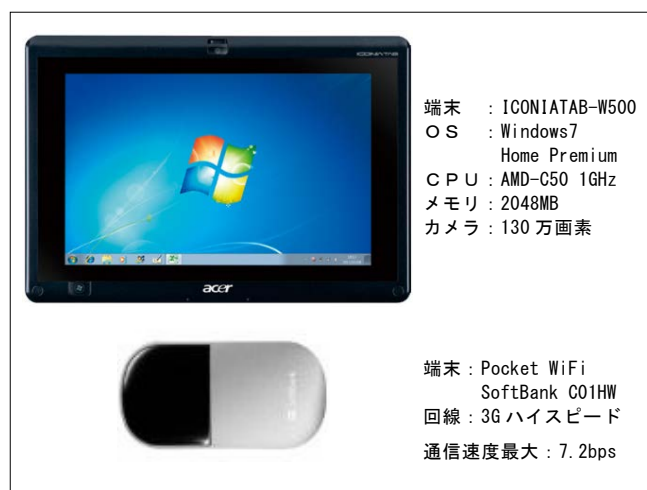
図1. 本研究で使用するタブレット端末とモバイルルータ

既往研究^{文1)}では調査現場でのWebシステムの利用を実現するため、タブレット端末^{注2)}の利用を提案している。本研究では、施設外部での利用を考え、より実践的な運用方法の提案として、新たにモバイルルータの利用を提案する(図1)。また、現場における劣化情報の入力方法として、タブレット端末のカメラ機能・音声入力機能の利用を提案する。調査の流れを図2に、既往研究^{文1)}からの本研究のシステムの改善点を表1に示す。

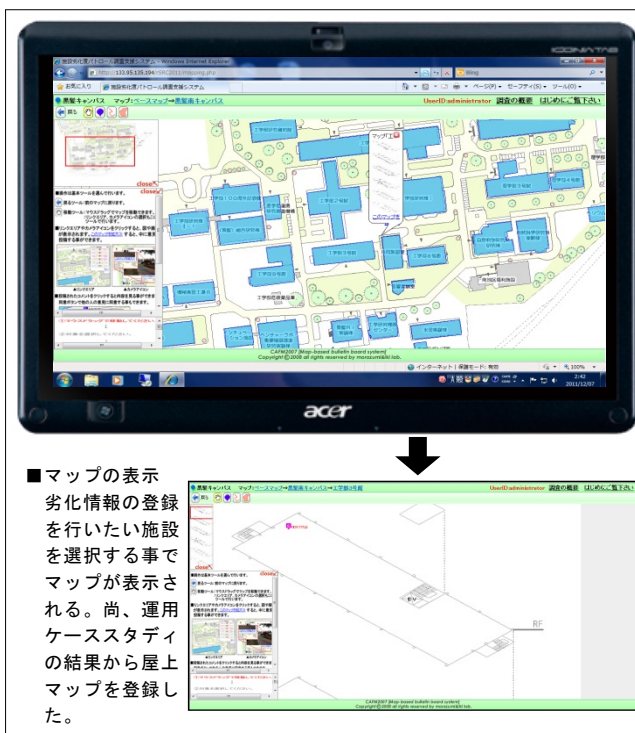
図 9. タブレット端末による調査・入力ページの表示

入力の手順として、まず、Web システムを開き、劣化情報の登録を行いたい施設をマップ上から選択する（図 9）。次にタブレット端末に搭載されているカメラ機能・音声録音機能を使用し、画像・音声データの保存を行う（図 10）。その後、Web システムに戻り登録フォーム^{注 4)}を選択し、劣化情報の入力を行う（図 11）。入力は順を追ってチェックリストを選択する（図 12）。チェックリストは、劣化診断業務の際に使用する調査シートを基に作成した。最後に保存した劣化度等を入力し、画像・音声データの登録を行う事で劣化情報の入力は完成する。

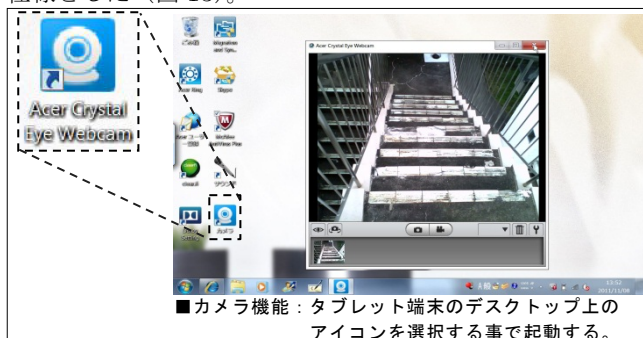
図 10. カメラ機能・音声録音機能起動

■カメラ機能：タブレット端末のデスクトップ上のアイコンを選択する事で起動する。

■音声録音機能：タブレット端末のデスクトップ上のアイコンを選択する事で起動する。
