建物ファサードの特徴と築年代に着目した景観分析 - 神楽坂地域を事例として -

キーワード：築年代 ファサード 景観 GIS

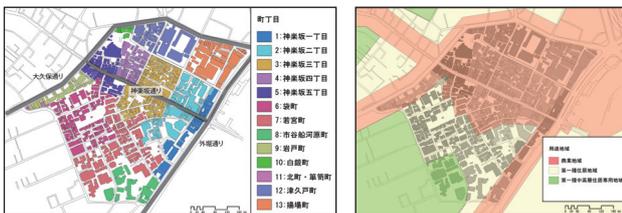
▲図1 対象地域

神楽坂通りを中心に、大久保通り、外堀通りなどの幹線道路に囲まれた地域を対象とする。対象地域内には、神楽坂通り沿いを中心にペンシルビルが建ち並ぶ一方で、かつて花街として栄えた背景から比較的古い建物も数多く残されている。

られる。特に、神楽坂 3、4 丁目の袋小路や細い街路の多い一帯（図 1 参照）には 1960 年以前に建てられた古い建物が集中している。建物用途図（図 5）をみると、住宅、住商併用は対象地域内全体に広く分布している。また、商業については、神楽坂通り沿いを中心に集中して分布している。建物階数図（図 6）をみると、異なる階数の建物が混在している場所はあまりみられず、同じ階数もしくは比較的近い階数の建物が集まって分布している。

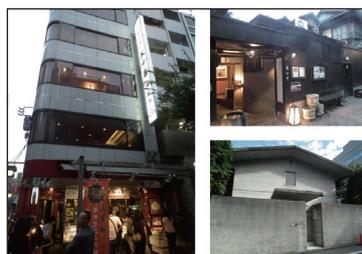
▲図3 建物写真例

についての分析を行う。2) 対象区域内の街路からファサードを確認することができる全ての建物734件の写真(図3)を撮影し、建物のファサードを構成する要素の特徴として、外装材、開口部の形態の観点から、それぞれ9項目、12項目に分類する(表1・2)。3) 表1・2に従い、地理情報システム(GIS)を用いて、対象地域内の建物のファサードについての分布図を作成し、分析を行う。4) 建物ファサードと築年代および用途との関係性について分析を行い、景観的特性として捉えることができる要素を抽出する。

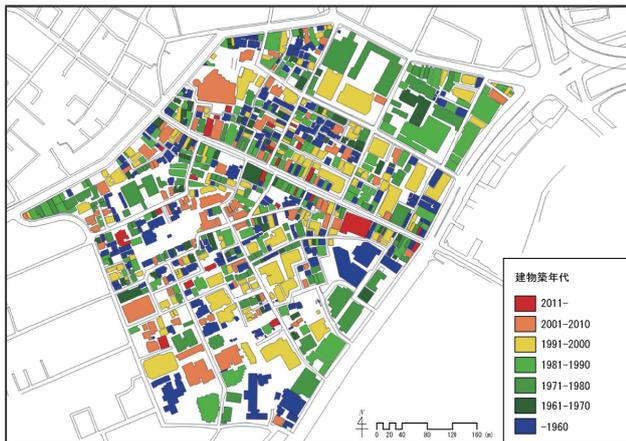
▲図 4 建物築年図

建物築年図(図4)をみると、全体の傾向として古い建物と新しい建物が混在しているものの、同じ築年代や近い築年代の建物がある程度集中して建っている場所がみ

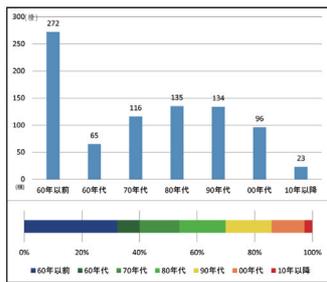
▲図 7 築年代別建物棟数

築年代別建物棟数（図 7）は、1960 年以前の割合が最も高く、建物棟数全体の約 30%を占めている。1960 年代は 2010 年以降を除いて最も棟数が少なく、建物棟数全体の 10%にも満たない。1970 年代から 1990 年代については、ほぼ同程度の割合を占めている。

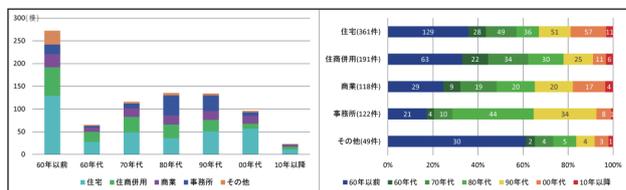
▲図 8 築年代と建物用途

建物用途別築年代の割合（図 8）をみると、[事務所]を除く用途は、1960年以前の建物の割合が高く地域全体の傾向に近いといえる。一方、[事務所]は70年代から90年代の30年間に建てられた建物の割合が全体の約60%を占めており、全体として他の用途よりも比較的新しい建物の割合が高いことがわかる。また[商業]は、70年代から00年代にかけての各年代の建物がほぼ同程度の割合を示し、70年代以降の各年代の建物が均等に混在している傾向にある。

建物階数別築年代の割合（図 9）をみると、1階建て建物のうち約90%、2階建て建物のうち約50%が1960年以前に建てられた築50年以上経過している建物であるのに対し、3～10階建ての建物については、全体として70年代以降の各年代の建物が混在している傾向にある。

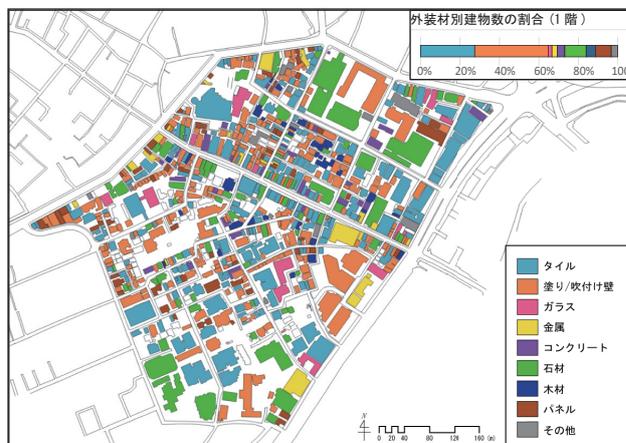
▲図 10 外装材別建物分布図（1階）

建物1階部分の外装材別建物分布図（図 10）をみると、[タイル]、[塗り/吹付け壁]、[石材]の3つの分布が全体として高い割合を占めている。[石材]は対象地域内全体

に広く分布している一方で、[タイル]は神楽坂通り、外堀通りなどの主要な通り沿いに集中し分布している場所もいくつかみられる。また、[塗り/吹付け壁]は、細い路地の多い神楽坂3・4丁目の神楽坂通り北側に特に集中して分布している場所がみられる。建物2階以上部分の外装材別建物分布図(図11)をみると、建物1階部分と比較して、[塗り/吹付け壁]の占める割合がわずかに大きく、また、[石材]の占める割合がわずかに小さくなっているのみで、その他に大きな変化はみられない。[塗り/吹付け壁]と[木材]の混在がみられた神楽坂3丁目/神楽坂通り北側の一带に[塗り/吹付け壁]が集中し、より特徴的な分布になっている。

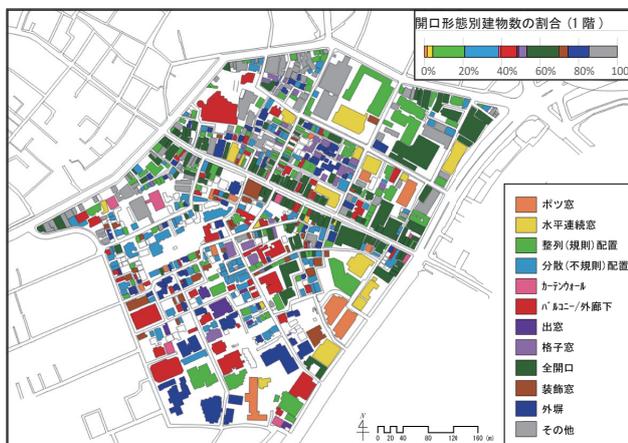
▲図12 開口形態別建物分布図(1階)

建物1階部分の開口形態別建物分布図(図12)をみると、[全開口]は主要な通り沿いに分布しており、特に、神楽坂通り沿いに集中して分布している。神楽坂3丁目/神楽坂通り南側の細い路地が多い帯には[格子窓]、[外堀]を持つ建物が集中し、特徴的な景観を形成していると考えられる。また神楽坂通り北側に比べ、南側に[分散配置]、[装飾窓]を持つ建物が広く分布し、神楽坂通りを境として南北の景観的特性に違いが生じていると考えられる。建物2階以上部分の開口形態別建物分布図(図13)をみると、建物1階部分と比較して、[水平連続窓]、[バルコ

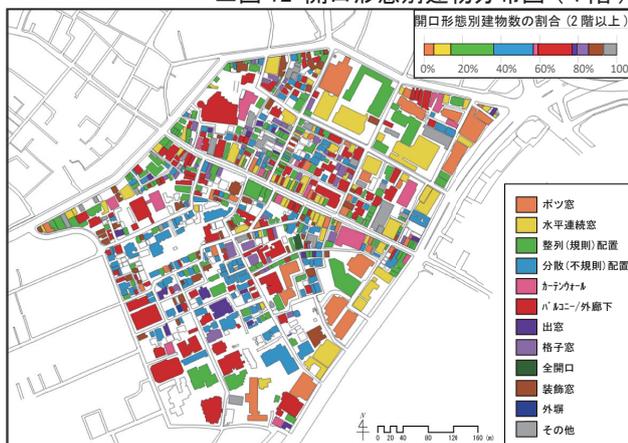
▲図13 開口形態別建物分布図(2階以上)

ニー/外廊下]の占める割合が非常に大きくなっている。特に[水平連続窓]は、1階部分でもみられた外堀通り沿いや角地の分布に加えて、神楽坂通り沿いに集中して分布している場所がみられる。[バルコニー/外廊下]は、対象地域内全体に広く分布しているが、外堀通り沿いについてはほとんどみられない。[ポツ窓]の割合も大きくなっており、建物1階部分では[整列配置]や[全開口]が多かった揚場町一帯に、特に集中して分布している。また、建物1階部分で特徴的な分布を示していた神楽坂3丁目/神楽坂通り北側の一带は、[バルコニー/外廊下]、[整列配置]、[分散配置]、などが混在しており、2階以上部分には特徴的な分布はみられない。

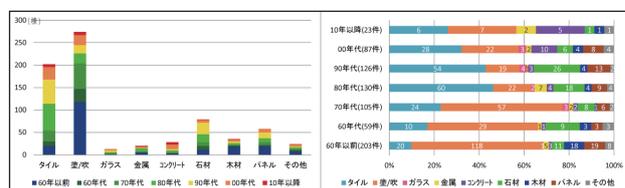
▲図14 外装材と築年代の関係(1階)

建物1階部分の外装材と築年代の関係(図14)をみると、70年代以前については[塗り/吹付け壁]が全体の約60%を占めているが、80年代を境に[タイル]の占める割合のほうが大きくなっていく。建物2階以上部分の外装材と築年代の関係(図15)をみると、建物1階部分と比較して、全体として概ね同じ傾向を示しているものの、1970年代以前については、[石材]が占める割合が小さくなっていく分、[塗り/吹付け壁]の占める割合がより大きくなっていく。1980年代、1990年代については、建物2階以上の部分においても[石材]の占める割合は大きいままである。また、2010年以降は、建物1階部分と比較して[タイル]の占

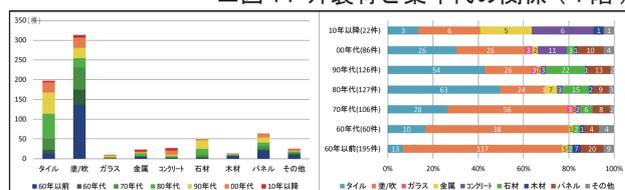
▲図15 外装材と築年代の関係(2階以上)

める割合が小さくなり、[金属]の占める割合が大きくなっている。

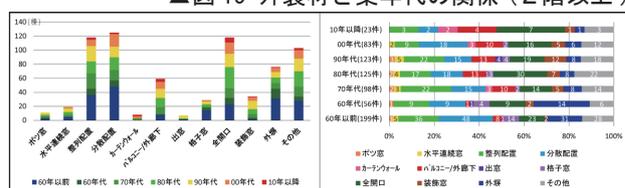
▲図16 開口形態と築年代の関係(1階)

建物1階部分の開口形態と築年代の関係(図16)をみると、いずれの年代も比較的偏りなく各開口形態が混在してみられるが、[格子窓][外塀]の占める割合が60年代を境に大きく減少し、[バルコニー/外廊下][装飾窓]の占める割合が増加している。また、建物2階部分の開口形態と築年代の関係(図17)をみると、60年代以前は[整列配置]と[分散配置]の割合が高く、70年代以降は[バルコニー/外廊下]の割合が高い。

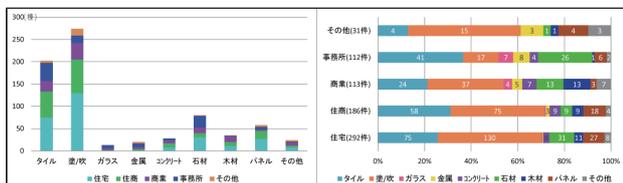
▲図18 外装材と建物用途の関係(1階)

建物1階部分の外装材と建物用途の関係(図18)をみると、[事務所]のみ[塗り/吹付け壁]の占める割合が小さく、[石材]の占める割合が大きい。また、[事務所]以外の用途については比較的大きな差はみられない。建物2階以上部分の外装材と用途の関係(図19)をみると、[事務所]のみ[石材]の占める割合が大きく、全体として概ね1階部分と同じ傾向にあることがわかる。建物1階部分と比較して[石材]が全体として少なくなっており、1階部分では比較的大きな割合を占めていた[住宅]における[石材]の占める割合が大きく減少している。[住商併用]、[事務所]は1階部分、2階以上で割合の変化はほとんどみられず、[商業]については[木材]の占める割合が小さく

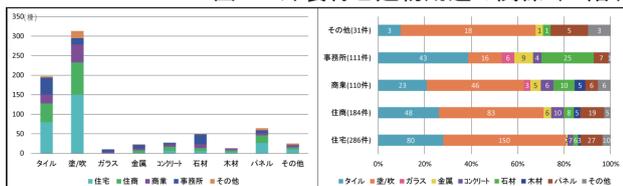
▲図19 外装材と建物用途の関係(2階以上)

なり、代わって[塗り/吹付け壁]の占める割合が大きくなっている。

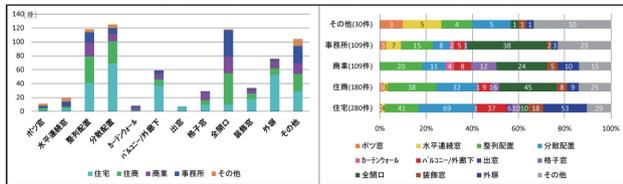
▲図20 開口形態と建物用途の関係(1階)

建物1階部分の開口形態と建物用途の関係(図20)をみると[住商][商業][事務所]は[全開口]、[住宅]は[外塀]の割合に特徴がみられることから、開口形態と建物用途には強い関係性があると考えられる。建物2階以上部分の開口形態と用途の関係(図21)をみると、建物1階部分と比較して[水平連続窓]、[バルコニー/外廊下]、[装飾窓]が占める割合に、大きな変化がみられる。特に[事務所]は、[バルコニー/外廊下]に加え[ポツ窓]、[水平連続窓]の割合が大きく、合わせて約45%を占めている。[住宅]は[バルコニー/外廊下]に加えて[分散配置]の占める割合が大きく増加しているのに対し、[住商併用]は[整列配置]の占める割合が大きく増加している。また、[住商併用]、[商業]においても[ポツ窓]、[水平連続窓]の占める割合が大きくなっているが、[住宅]についてはほぼ変化は見られない。建物2階以上についても、1階部分と同様に各用途の割合に特徴がみられるものの、[事務所]を除く用途についてはいずれも、より全体の傾向に近い割合を示している。開口形態と用途には、建物2階以上においても強い関係性が、その傾向は建物2階以上よりも建物1階部分において、より顕著に表れていると考えられる。
