## 電力建物の維持管理におけるデジタル化の推進

キーワード：赤外線画像による劣化評価 建築設備保全データ活用 構造ヘルスマモニタリング

#### 2-1. UAV による RC 煙突の赤外線撮影 [RC 劣化評価]

## 2-2. ICTを活用した建築設備の運用・管理・更新の最適化検討〔設備保全データ活用〕

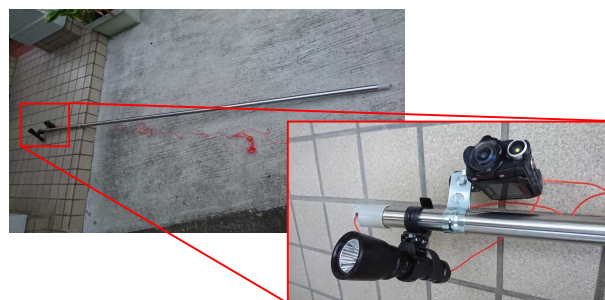
図11 現行の蓄熱槽内撮影器具

これまで蓄熱槽内の目視点検には図11のような器具を使用していたが、蓄熱槽の周囲には十分な作業スペースが用意されていないことが多く、狙った場所が撮影できないなどの困難が生じていた。

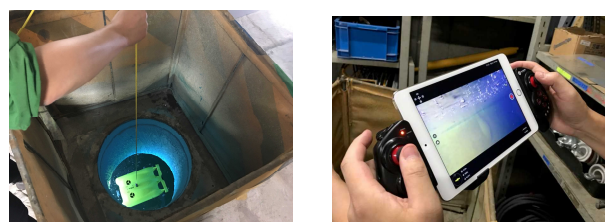
図12 水中ドローン試験運用状況

現在これを改善すべく、図12のように水中ドローンで蓄熱槽内を撮影する検討（試験運用）を進めており、配線が蓄熱槽内の配管に絡まないための運用上の工夫など、種々の知見を蓄積しつつある。

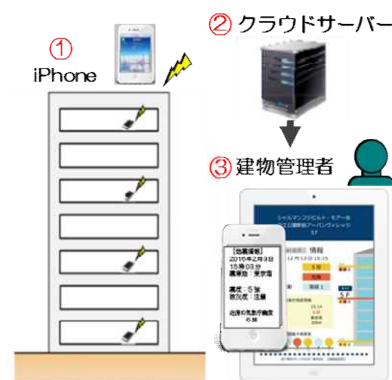
- ① 各階の地震データをクラウドサーバーへ送信
- ② 建物各階の被災程度を自動判定
- ③ 判定結果を建物管理者等へメール及びWEB発信（地震諸元情報等含む）。

図14 新システムの概要

現行システムの概要を図13に、新システムの概要を図14に示す。

なお、図13及び図14の②において、地震時の建物変形程度と被害程度に一定の関係性があることを踏まえ、

各層の最大変形量（最大層間変形角）から建物被害程度（安全～要注意Ⅰ・Ⅱ～危険）を判定している。

また、新システムにおいては、建屋の振動モードを利用して、センサー非設置階の地震動を推定する機能も採用している。
