# 仙台市立西多賀小学校 学校再開の現状ヒアリング・視察報告【作成：伊藤俊介（東京電機大学）】

（体育館を使用して授業を行っている事例）

日 程：2011年7月14日（木）9:00~10:30

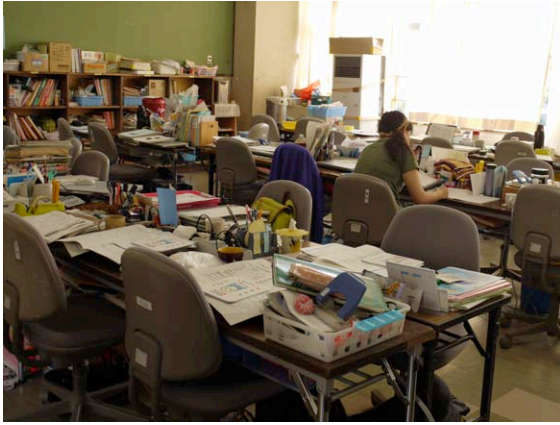
職員室

- ・職員室等の管理諸室は東校舎2階に移動。教室が不足しているため、校長室、事務室は保健室と兼用。2階廊下に応接・相談コーナーが設えてある。
- ・職員室にはPC使用のための電源が不足するため、別室からもケーブルで引き込んでいる。
- ・給食室も西校舎にあったため、東校舎1階端部に給食車両を付け、廊下に設えたスペースで準備する。
- ・特別教室が確保できないため、理科実験器具等の置き場がないものは被災した西校舎内にあり、使うたびに先生が取りに行く。

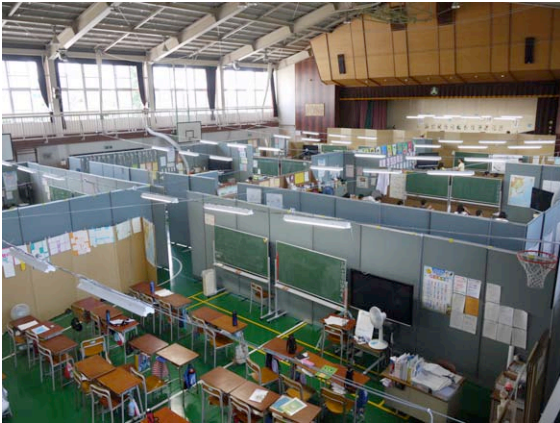
全景

アリーナ平面寸法：27.4m×23.5m

天井高：中央部で10.4m，壁部分で7.5m

- ・パーティションは脚付きで自立するためジグザグに置く必要がなくなり，教室を広く使えるようになった。壁厚，柱もないので内寸はもとの教室よりも大きい。
- ・ロッカー，下駄箱は段ボールを何枚か重ねた材で組み立てた強固なもの（業者製作）を使用。
- ・各教室にスポットクーラーと扇風機。暑い日は下校時に34℃になったこともある。
- ・照明を吊るすワイヤーを張り，段ボールからパーティションに変更した際に，教室内部の有効寸法が変わったため位置を微調整。クーラー，照明の電源のため，一教室あたり40Aまで電源を増強した。
- ・英語活動，少人数授業はステージ上で行う。
- ・トイレは体育館のものを使用。特に不足とは感じない。
- ・音環境が問題になるので，体育を学年合同とし，片方の学年が不在の間に音楽のように音のでる活動を行うというように時間割を調整している。
- ・理科室・家庭科室が使えないため，授業に不便がある。
- ・音や環境からのストレスは「児童は慣れるのが早い。むしろ教員の方がストレスを感じるかもしれない」（教頭）
- ・「パーティションになって音が少し小さくなったと感じる」

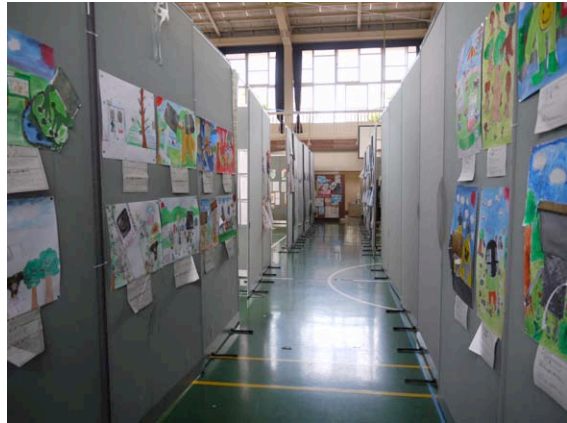
通路

通路幅：1.7m，体育館入口前は3.6m

クラス数半分（6年生が体育で不在）が授業中の空き教室	59.2 dB
休み時間の通路	67.3 dB
全クラス授業中の通路	64.7 dB

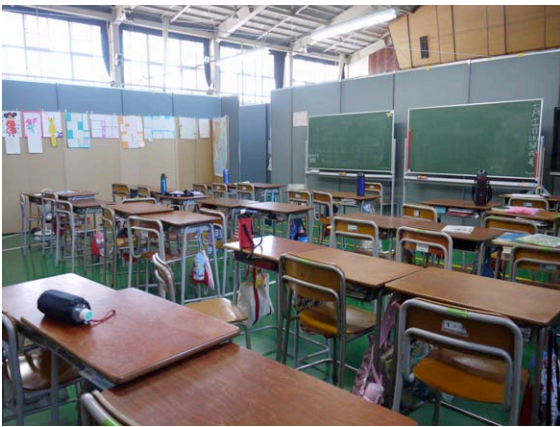
教室

教室スペース：8.9m（横）×7.9m
