第21回地盤震動シンポジウム(1993)

釧路沖地震

——蘇る過去の教訓と今日的課題——

The 1993 Kushiro-oki Earthquake

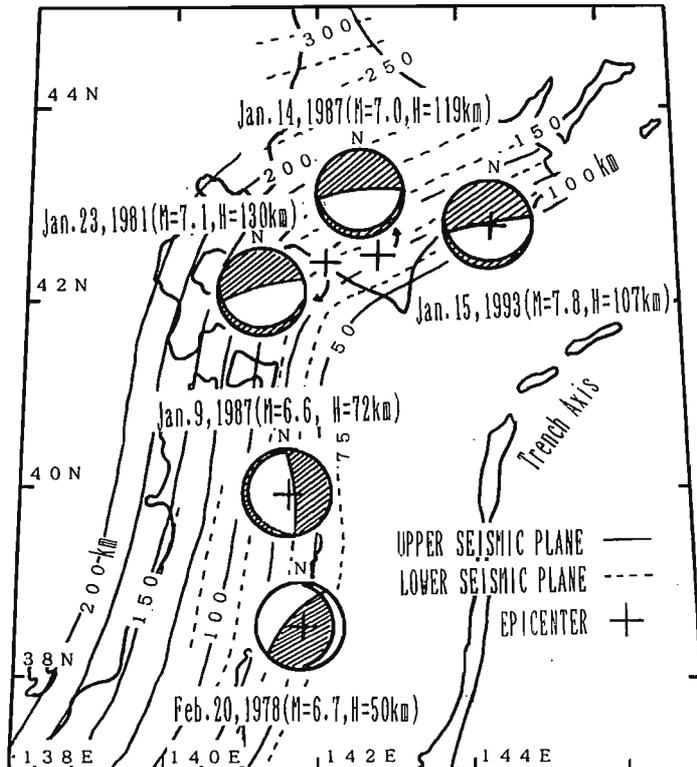
Fig.2 Focal mechanisms of large intermediate-depth event and the double-planed seismic zone. Focal mechanisms are shown by the lower hemisphere projected on the equal area net. Shaded areas correspond to the expected compressional first arrivals of P-waves. Crosses designate locations of epicenters of these events. Solid and dotted curves are contours of hypocentral depths to the upper and lower seismic planes, respectively.

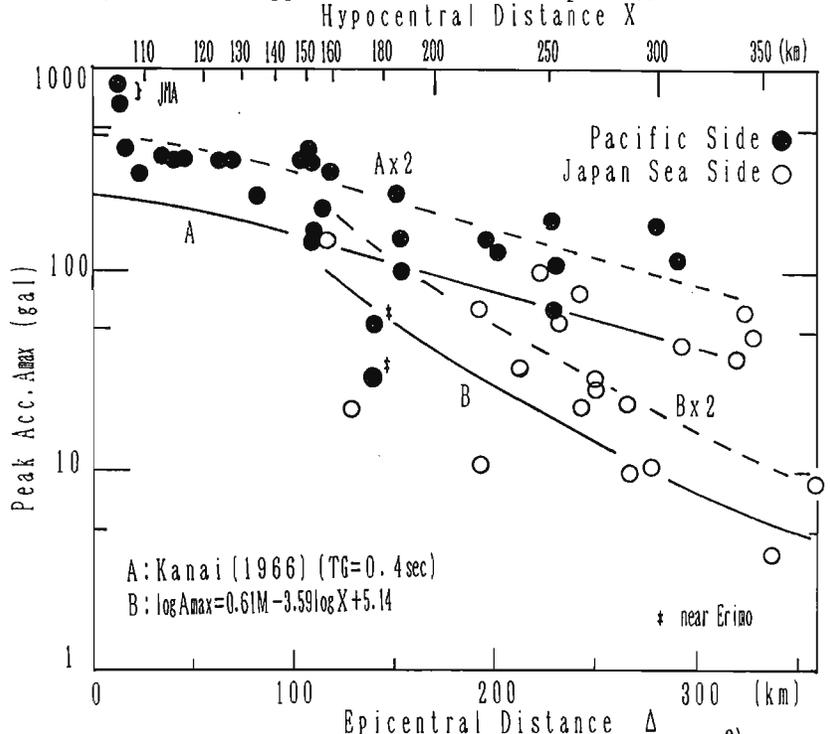
Fig.4 Peak accelerations from the 1993 Kushiro-oki earthquake²⁾. The values are the average of NS and EW components. Solid and open circles designate the data in the eastern and the western regions. These regions are bounded by the volcanic front. The curve A shows the attenuation relation by Kanai (1966), which satisfies the data in the eastern region from the large shallow thrust events along the Japan trench and the Kurile trench¹¹⁾¹²⁾. The curve B shows the attenuation relation by Takemura (1984), which satisfies the data in the western region¹¹⁾¹²⁾. JMA and * indicate the data at Kushiro observatory of Japan Meteorological Agency and the data near Erimo Cape, respectively. Peak accelerations from the Kushiro-oki event can be explained by doubles of the A and B curves on the average.

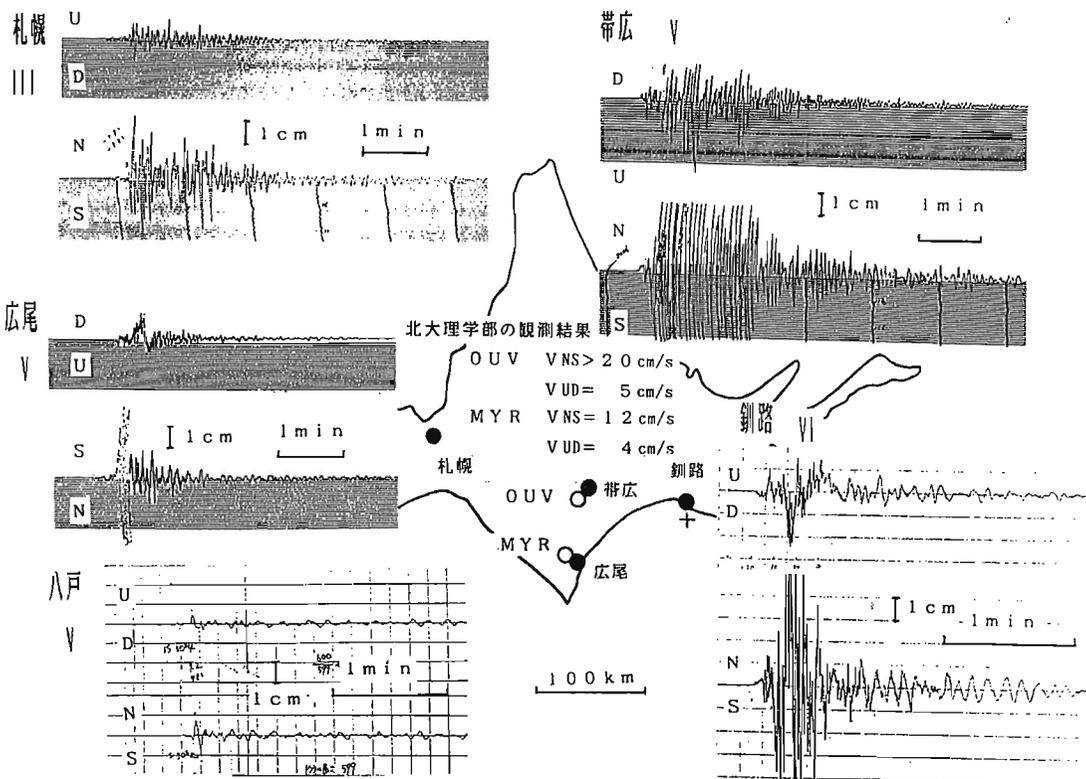
Fig.7 Displacement seismograms by JMA from the Kushiro-oki earthquake²⁾. Natural periods of the seismographs are 6 and 5 sec for horizontal and vertical components, respectively. The maximum velocities observed by Hokkaido University are also written in the figure.

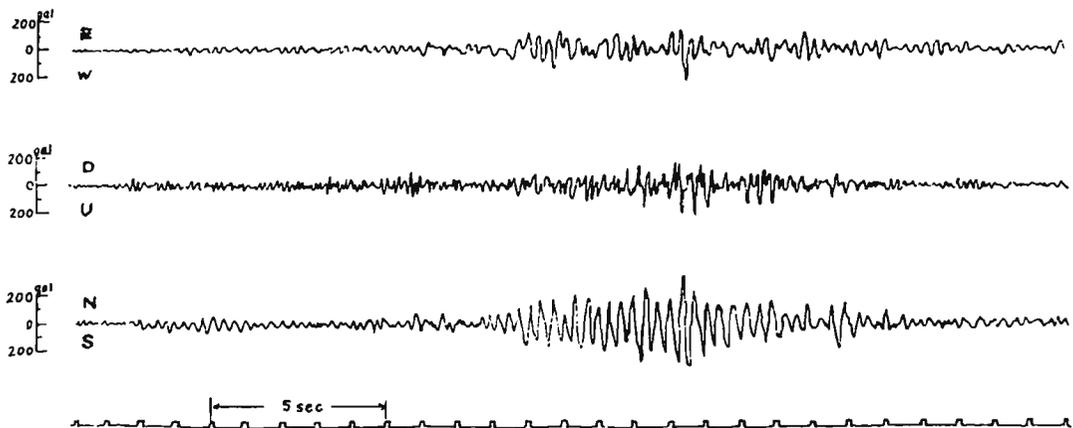
図2 1962年4月23日広尾沖地震の釧路気象台SMAC強震計による加速度記録

さて、建設省建築研究所によって1959年に釧路気象台に設置されていたSMAC-A型強震計（固有周期 $T=0.1$ 秒、減衰定数 $h=1.0$ ）は、この1962年広尾沖地震による強震動の観測に成功した。その加速度時刻歴の28秒間の記録を図2に示す。この加速度振幅の時刻歴でみるならば、主要動部の継続時間は10秒程度である。この地震の規模が $M=7.0$ であることからから考えれば、包絡線関数の既往の提案式⁹⁾や地震動継続時間の経験式⁹⁾を適用して得られる値におおよそ対応する継続時間とみなせるものであって、此度の1993年釧路沖地震で釧路気象台において観測された強震動現象の主要動継続時間（翠川⁷⁾によれば、「0.05gを最初に上回ってから最後に下回るまでの時間」によって継続時間を定義すれば、「約60秒」の継続時間と見積もられている）に比べれば、かなり短い継続時間ということになる。ところで、この強震動の水平動2成分のうち最大加速度振幅の大きな方のN21W成分について、その加速度応答スペクトルを図3に示す。この図から知れるように、この強震記録は周期 $T=0.33$ 秒付近に鋭いピークをもち、その前後の周期では顕著な減衰性を示すという特徴的な周期特性を有する強震動である。すなわち、仮に固有周期 $T=0.33$ 秒で減衰定数 $h=5$ ％の構造物であれば、弾性応答なれば2gにもおよぶ

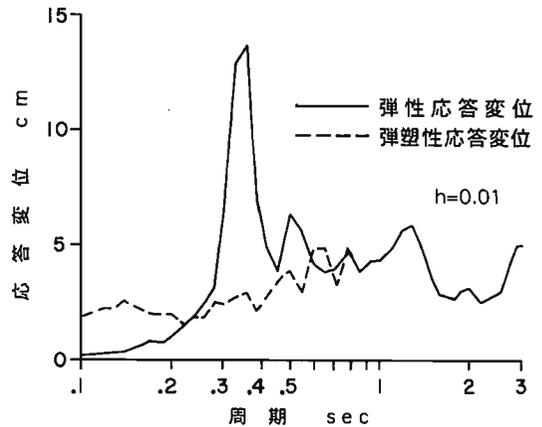
図10 1質点系弾塑性応答スペクトル ($Q_y=0.2W$)

図10は、減衰定数 $h=1\%$ 、降伏強度 $Q_y=0.2W$ (W は1質点の重量)で完全弾塑性型復元力特性を有する1質点系の弾塑性変位応答をスペクトル表示した

ものである(図の横軸は1質点系の弾性時固有周期)。これによれば、弾性時固有周期が0.33秒の場合であっても、構造物の塑性履歴によってエネルギーを吸収し、仮に $h=1\%$ であれば弾性変位応答は15cmにも達する筈であるが塑性応答によって最大変位は高々2~3cm程度に収まり、弾性応答に比するならば約1/6程度に変位応答は激減することになる。この「最大変位は高々2~3cm」という変位応答量は、1階建の建物でも1/100ラジアン以下の柱の変形であり、木造建築物については全く被害が生じなくてもよい程度の変形に止まっており、鉄筋コンクリート造についても許容変形量が塑性率 $\mu=5$ 程度のものについては終局強度に達するには相当の余裕があったと考えられる。また、図10の様に、1質点系の弾塑性応答を半対数軸座標にスペクトルで表示したものは、周期(弾性) $T=0.1\sim 1.0$ 秒の範囲においては地震動特性によらず概してほぼ直線的な性状を示す傾向が認められることを利用して、弾塑性応答スペクトルの傾きからこの周期範囲における平均的な地震動の破壊力を評価するならば、1962年広尾沖地震の釧路気象台SMA C記録は、EL CENTRO 1940の1/4~1/3程度、HACHINOHE 1968の1/2程度の強さと見積られるのである。

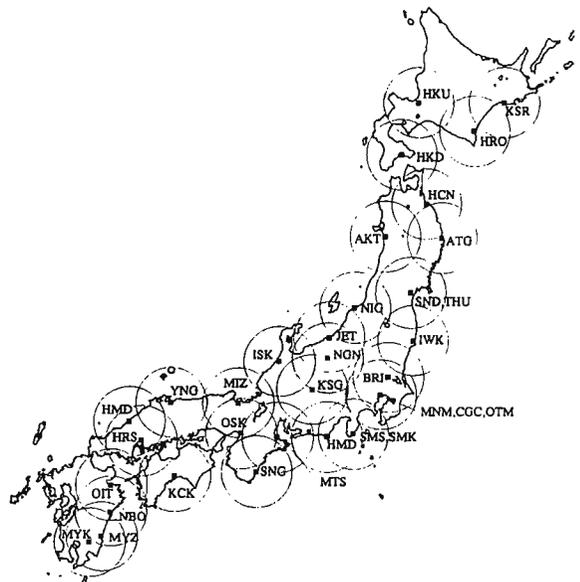
図1 建築研究所の強震観測地点(円は観測地点を中心とした100km圏)

建築研究所は1957年から全国規模の強震観測を開始し、以来良質な観測記録の収集と観測体制の充実に努めている。現在観測地点は34カ所に達し、図1に示すようにほぼ日本列島を網羅するように配置されている。

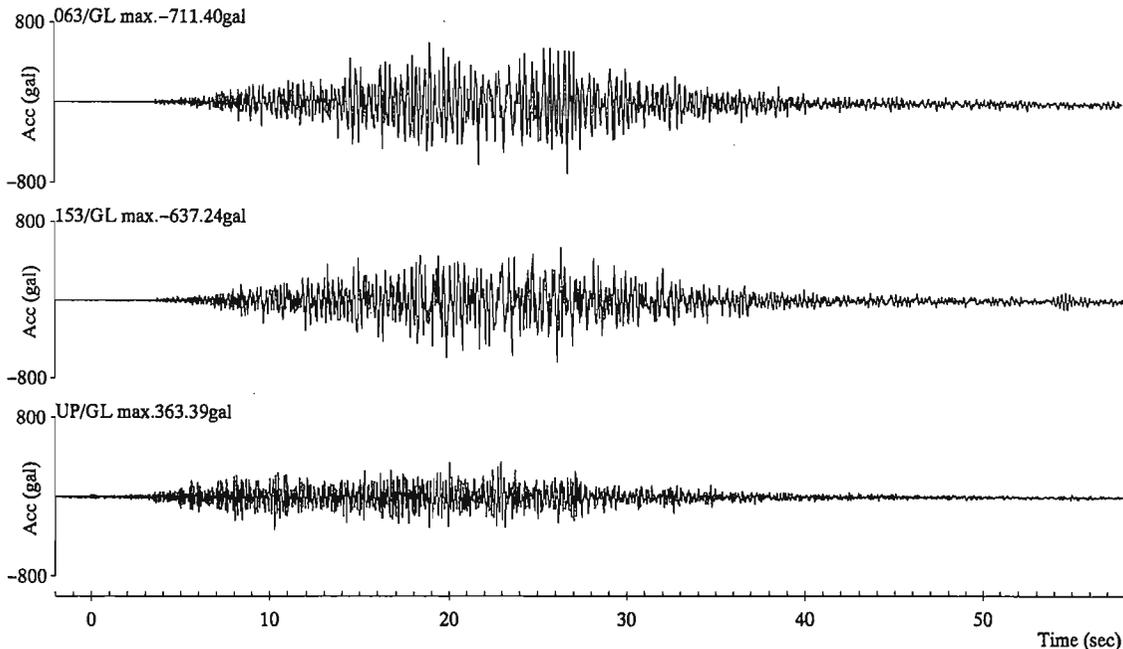
図4 釧路地方気象台で観測された強震記録

ように、気象台の敷地の隅に強震計用の小屋が設けられている。SMAC-MD強震計は、幅1.5m、奥行き1m、高さ1.6m(内1.2m埋め込み)のコンクリート製の基礎の上に設置されている³⁾。強震計の設置方向は、敷地と建物の軸に合わせてあるため、N063E(北から東回りに63度)となっている。

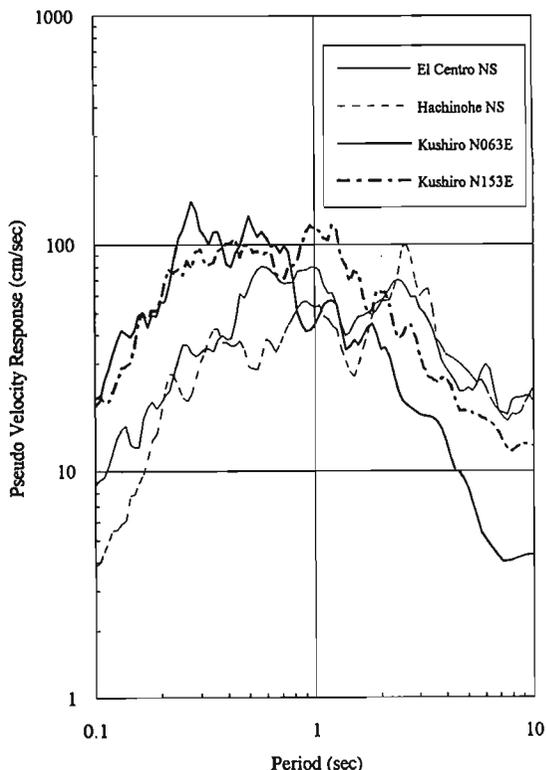
図5 釧路地方気象台の強震記録と1940年El Centro NS成分、1968年八戸NS成分の擬似速度応答スペクトル

上の領域ではN153E成分の応答がN063E成分の応答の1.5から2倍程度となっている。ただし相対的には長周期の応答は小さく、El Centroや八戸より小さい。

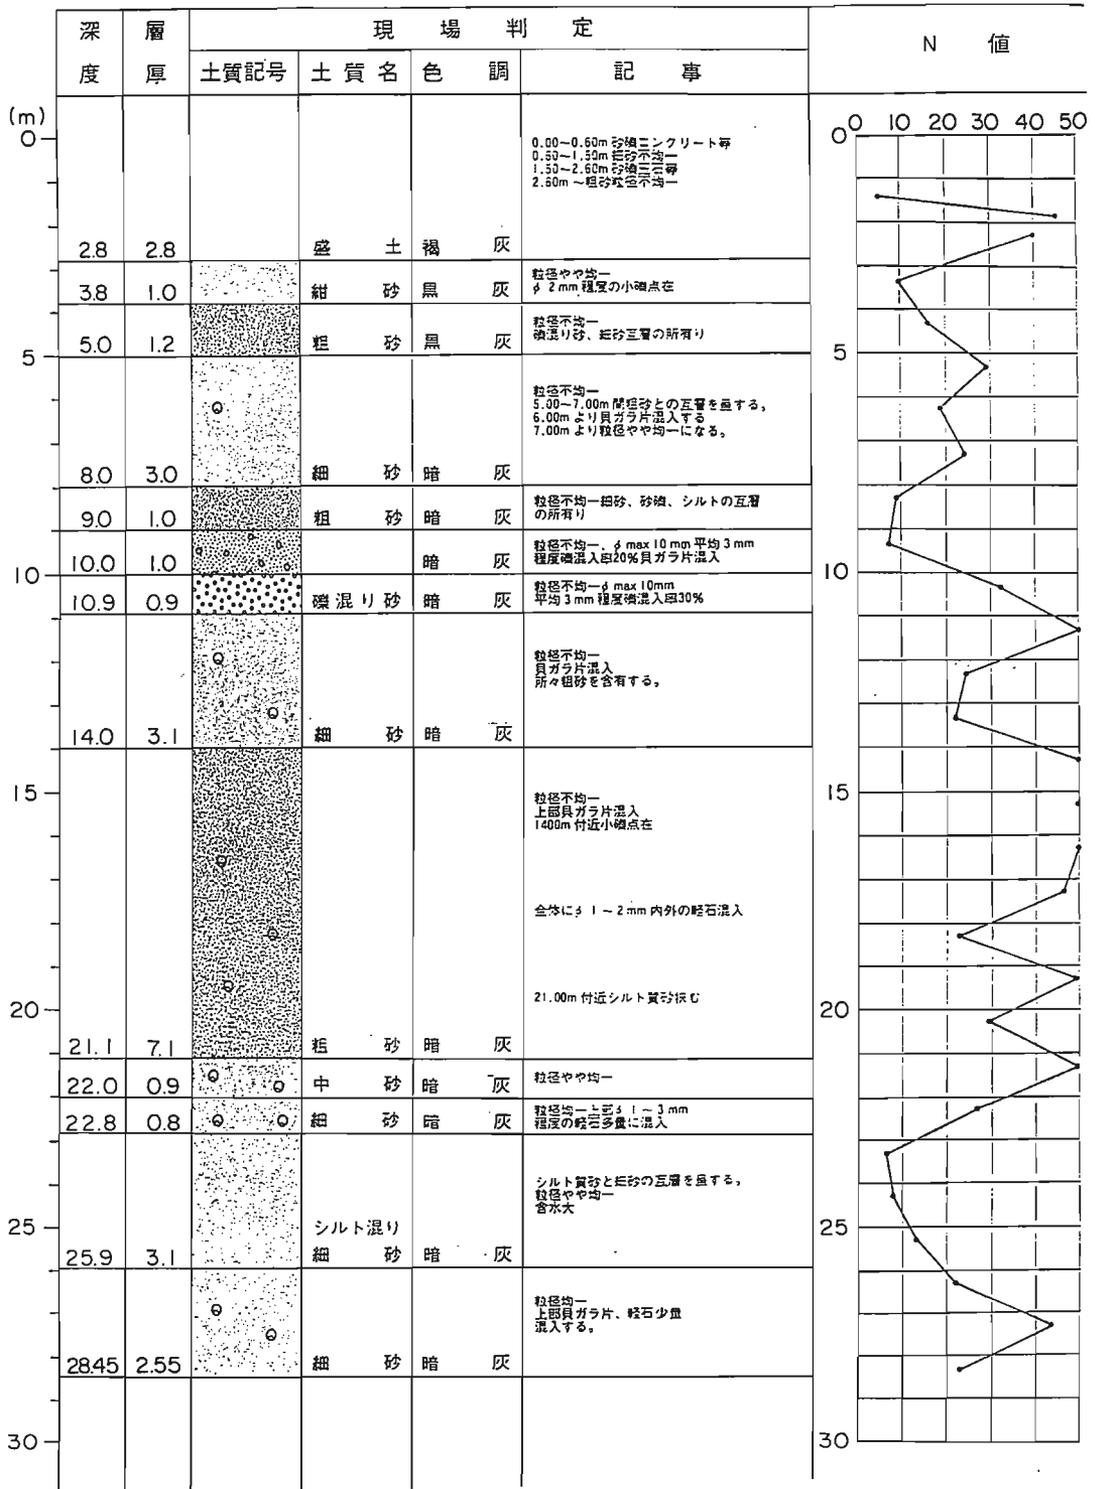
図-2 釧路港の強震計設置地点の土質柱状図

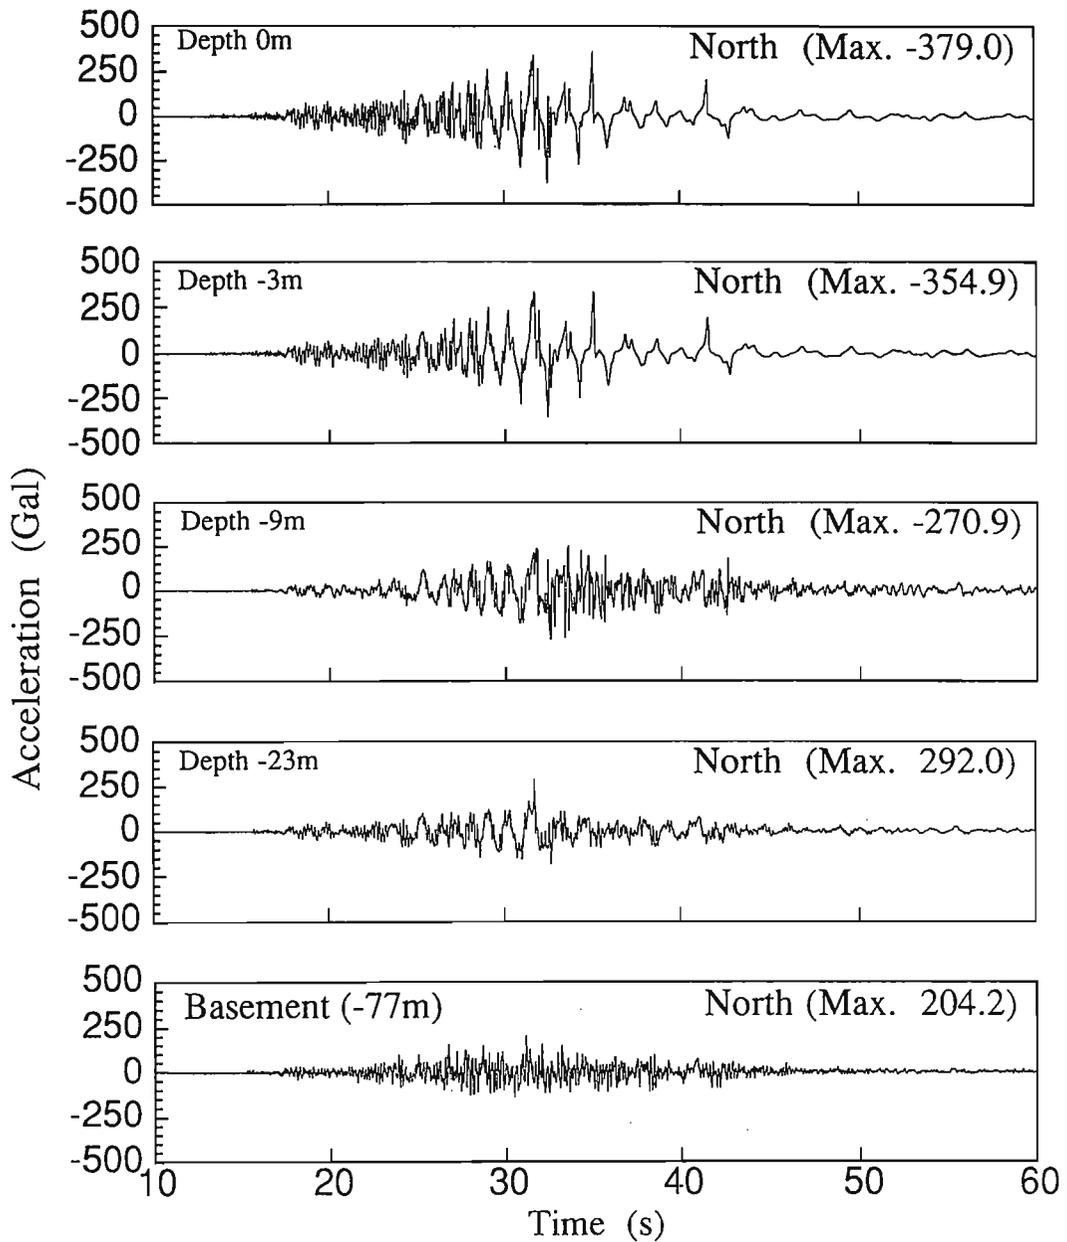
図-6 非線形モデルによる地盤の地震応答解析結果

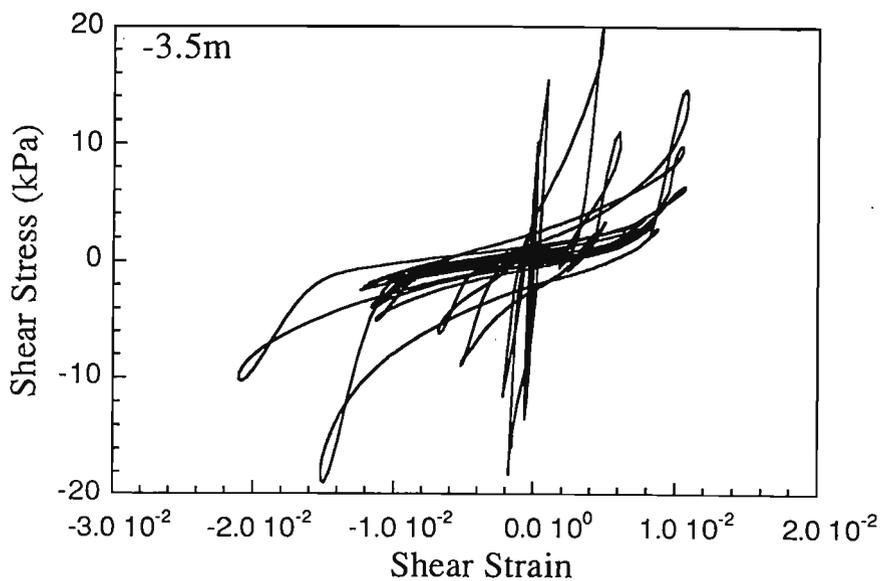
図-8 非線形モデルによる地盤の応力ひずみ関係 (深さ3.5m)

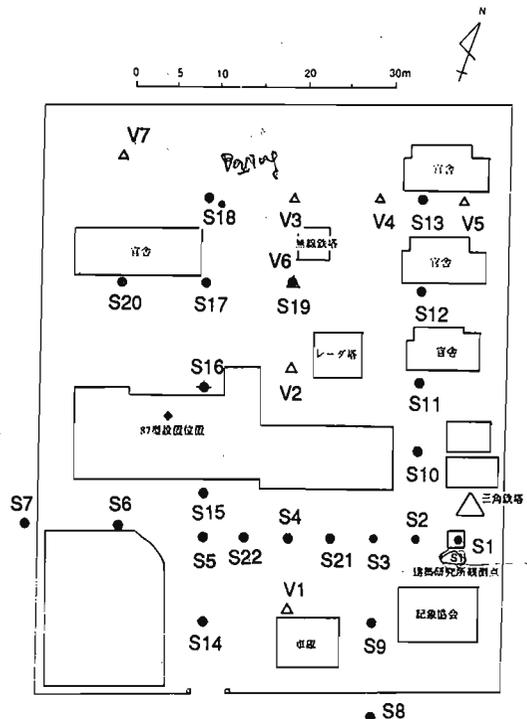
Fig.6 Observation site locations in the JMA station. At the all 29 sites, the microtremors is observed by eight groups simultaneously. At the black circled point, three component are observed and at the triangle mark only vertical motion is observed. We are in charge of sites S12, S14, S16, S17, S18, S19, S20.

て、気象台構内で3回の微動観測と杭打ちによる振動の観測を行なった。この観測時間は、活動全体のスケジュールから設定されたものである。観測点はFig.6に示すと

おり、構内全域にはほぼ10m間隔に配置されており、8機関の協力により全点同時に観測が行なわれた。合同観測の最低条件を、原則的に速度計を用いて上下・水平2成分の計3成分を測定する。データ長はサンプリング周波数100Hzで最低5分間とする。我々の分担は、気象台の裏庭を中心としたS12,S14,S16,S17, S18,S19,S20の7点であり、これに加えて合同観測終了後に気象台正面のS1,S3,S4,S6,S9,S10,S18の7点でも同時観測を行なった。

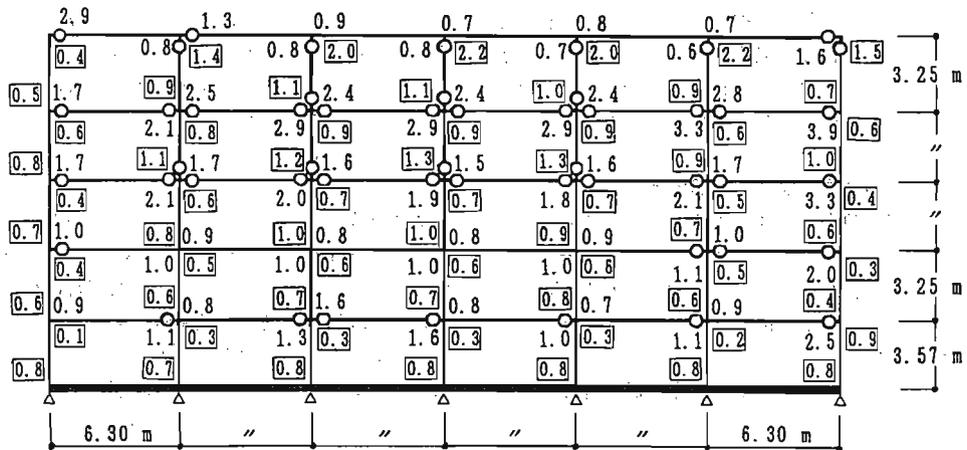
Fig.12 Maximum ductility factor. Ductility factor for beam is indicated its end and ductility factor for column is indicated in the box.(after Tasai et al.)

方向をモデル化して非線形地震応答解析を行なった。各階質量は支配面積に相当する質量とし、各部材の力学特性は構造計算資料に基づいた材料強度および断面と配筋によって決めている。Fig.12に応答解析の結果求められた、最大塑性率を示す。解析結果は中破程度となり、実際の被害(小破)より、やや大きめになった。この検討では、質量・剛性ともはかなり精度良く評価できたと考えられ、非設計上の余力を考慮すればほぼ被害が説明つくと言えそうであるが、ここでも問題となるのは地震波の入力機構であろう。

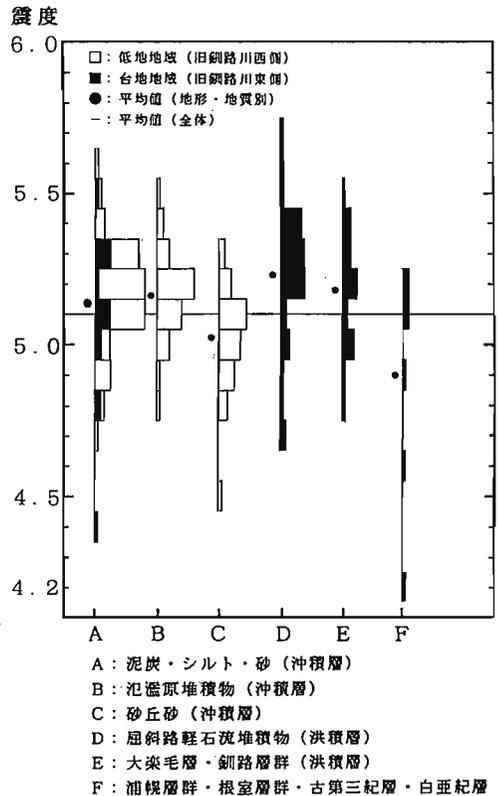
図-10 震度と地形・地質の関係

図-10は、図-5に示した6種類の地形・地質別に、詳細震度調査により震度を算定した193の各町丁の震度を読み取り、震度値の頻度分布を示したものである。同図中には、この頻度分布図から直接算定した全体の平均値(ー)と各地形・地質別の平均値(●)を示してある。実際には、この平均値を震度値として評価するためには、各町丁の解析枚数による重みを考慮する必要があり、最終的に計算される平均震度値とは若干異なる数値であること認識しておく必要がある。しかしながら、この図によれば地形・地質により震度値の頻度分布に差異が認められ、単純に計算した平均値でも上述したように低地部では、砂丘砂上で平均値が低く、泥炭・シルト・砂の地域と氾濫原堆積物の地域では高い平均値の値を示している。また、台地部では古第三紀層・白亜紀層の地域で最も低い平均値を示し、洪積層の大楽毛層・釧路層群さらに屈斜路軽石堆積物に分類される地域において、この順番で高い平均値を示す傾向があり、地形上の高度も概略的に見れば、この順番で高くなる方向にシフトしている。

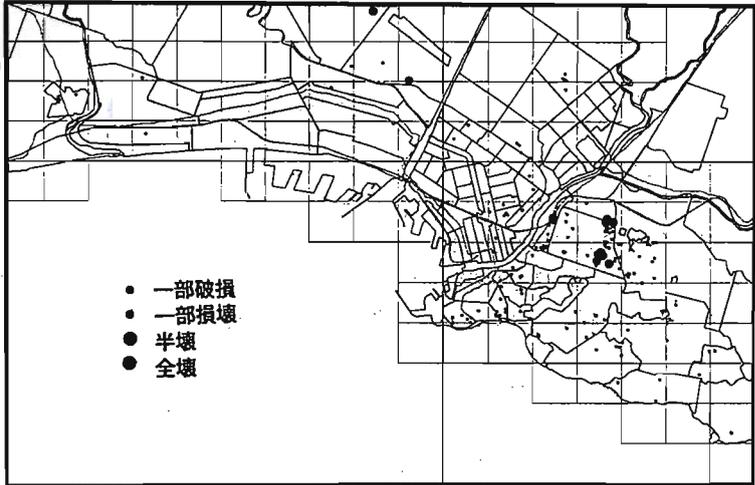
図-12 住家被害の発生箇所の分布

また、図-12は住家被害（全壊、半壊、一部損壊、一部破損）の被害分布を示したものである。住家被害の多くは、旧釧路川の東側の台地上に位置しており、次いで低地部の泥炭・シルト・砂の地域と氾濫原堆積物の地域に分布しており、比較的高い震度値の分布している地域と対応している。一方、低地部でも砂丘砂上に位置している市街地においては、ほとんど住家被害は発生していない。

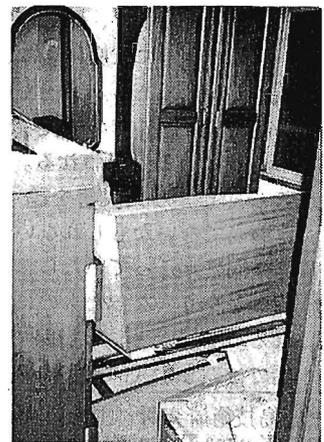
写真-1 転倒したタンス (写真提供: 東京海上)

釧路市消防本部予防課(1993)の調査によると、家具の転倒や落下物(写真-1参照)があった世帯は釧路市内で90.9%に達している。望月ら(1993)が実施した負傷者に対するアンケート調査によると、家具転倒・落下物・ガラス破片による負傷が4.2%を占めている(図-2、3参照)。ガラスによる切創の多くが散乱した食器類の破片に起因すると推定されることから、家具等の耐震対策によって今回の負傷
