一般社団法人 日本建築学会九州支部
支部長 趙 世 農

旧門司駅関連施設遺構の保存活用に関する要望書

一般社団法人 日本建築学会
九州支部 建築歴史・意匠委員会
委員長 太 記 祐 一

北九州市旧門司駅関連施設遺構についての見解

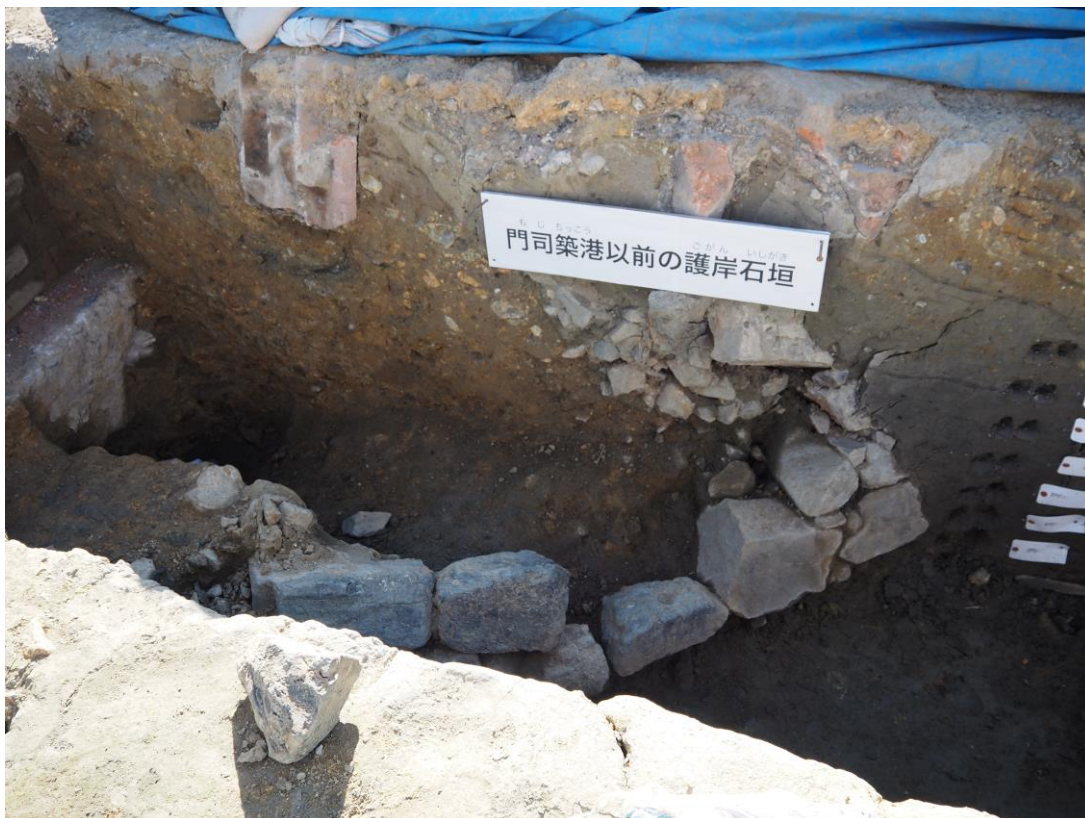
図1 門司築港以前の護岸石垣

現場の中央付近の南北で煉瓦遺構の下の土質が異なっている。南側は硬い地山で、北側は粘土層である。その境目に石積みが確認されたことから、この箇所が築港以前の海岸線であり、石積みは近世の護岸石垣であったと推測される(図1)。埋め立て以前の海岸線と護岸石垣が確認されたのは初めてである。

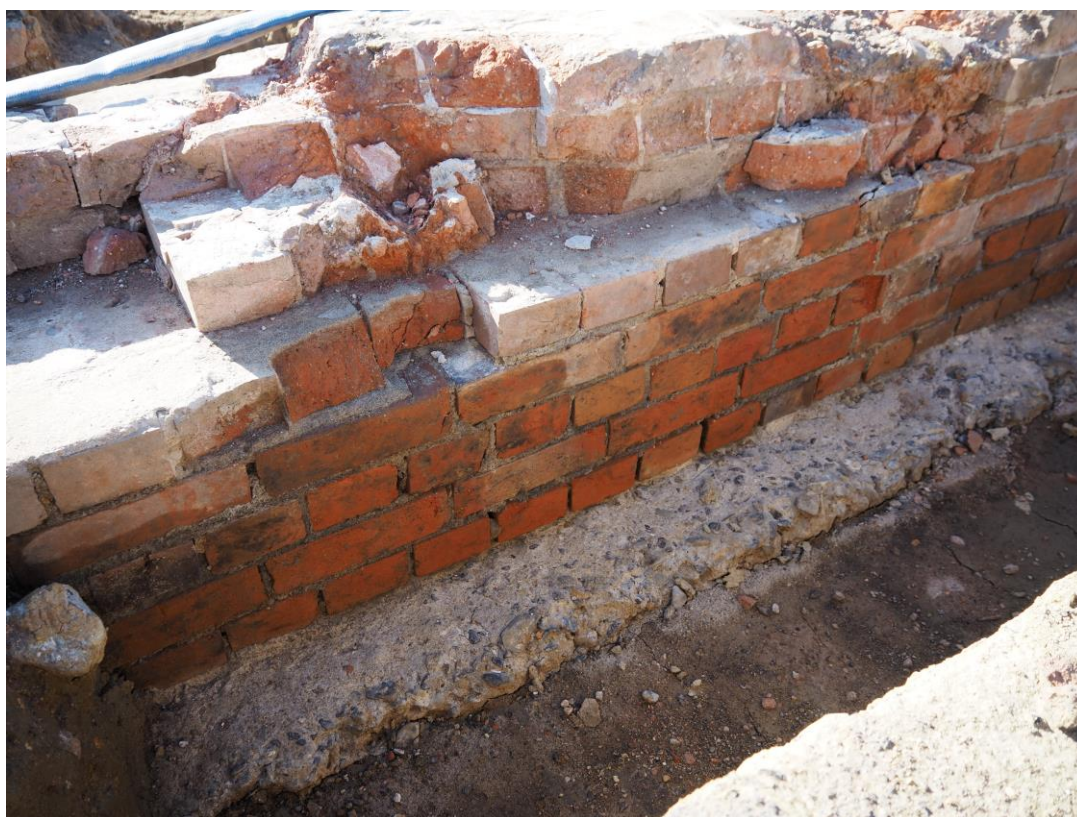
図2 北側機関車庫 地山上のコンクリート基礎、煉瓦壁体

出土した煉瓦壁遺構は、配置図の中で最も大きい機関車庫と位置及び形状が一致する(図2)。敷地北側に位置するため、北側機関車庫とここでは呼ぶ。

北側機関車庫と推測される煉瓦造建物の梁間は11.6m、桁行は全体が発掘できていないため不明である。配置図には2本の軌道が描かれている。遺構は、コンクリート布基礎の上に煉瓦壁体が築かれている。イギリス積で最大10段分の煉瓦壁が遺存している。煉瓦壁の内側から給水管とみられる鉄管、間仕切壁、床束状遺構も出土している。

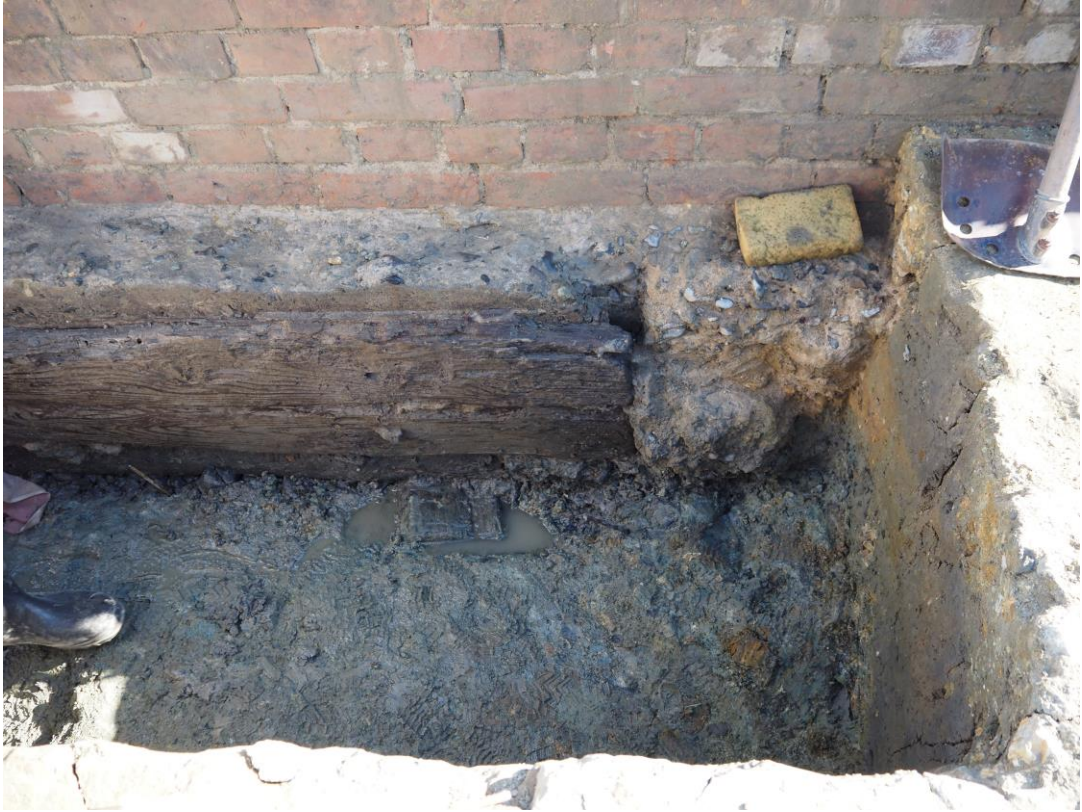
図3 北側機関車庫 埋め立て箇所の建物基礎工事

地山と埋め立て部分で煉瓦造建物基礎の工法が異なっていることが確認された。埋め立て地ではない地山層では地山をU字状に掘削後、型枠なしで直接コンクリートを地山層に流し込み、布基礎を形成した上に煉瓦を積んでいる。埋め立て地の粘土層上では粘土上に礫を敷き、その間に丸太(枕木)を等間隔に埋めて設置している(図3)。その上に直角に木材を敷き(胴木)、木製板の型枠を設置しコンクリートを流して基礎を形成している。木材は良好に遺存しており、地山部と埋め立て部での基礎工事の違いが明瞭にわかる。

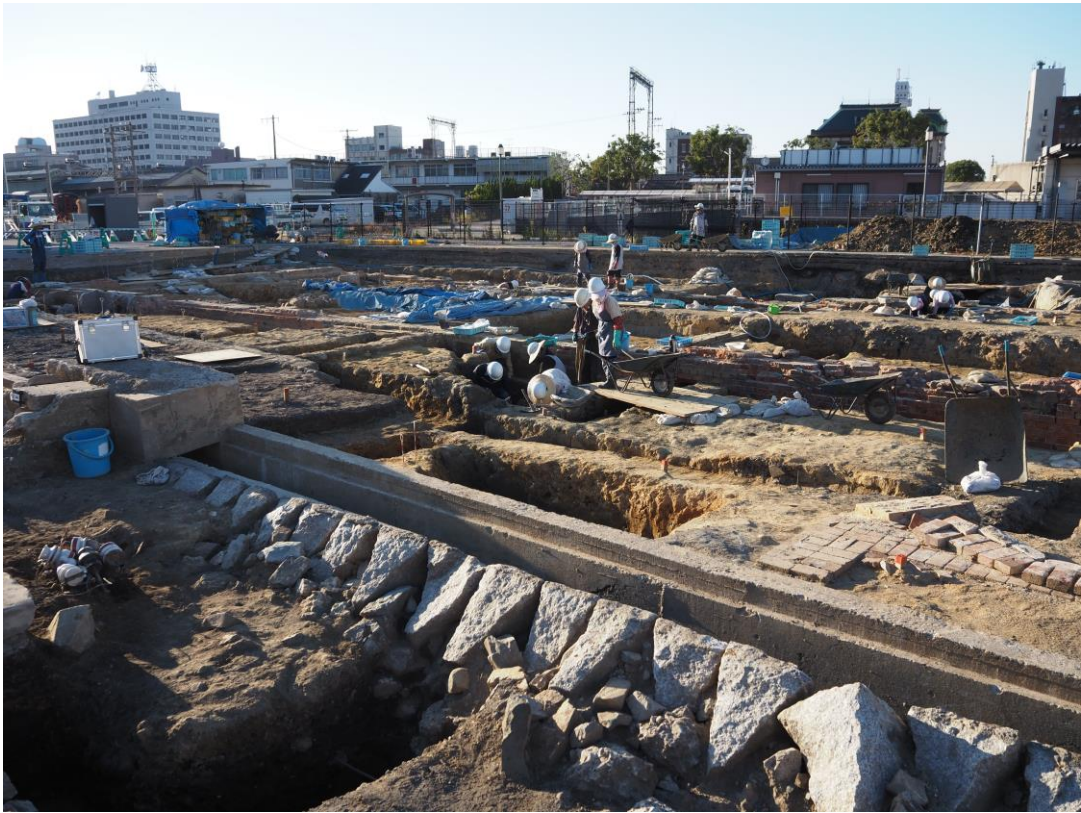
図4 石積み遺構

北側機関車庫煉瓦壁遺構の南側には、御影石の配石、石垣3列が発見された(図4)。切り合

い関係から時期が異なると考えられる。

配置図によればこの位置には別の機関車庫があった。この南側機関車庫は写真からは木造のようである。一部の配石は木造機関車庫に係る遺構であった可能性がある。

他の石積みは、駅舎外構と位置が符合し、外構石垣であった可能性がある。今後史料調査によって時期や遺構の用途を確認する必要がある。
