団地再生事業により更新された住宅街区の評価手法に関する研究 —香里団地における団地再生事業を事例として—

Study on Evaluation Method of Residential Blocks Updated by Housing Complex Regeneration Project

- Taking the Housing Complex Regeneration Project in the Kori Housing Complex as an Example -

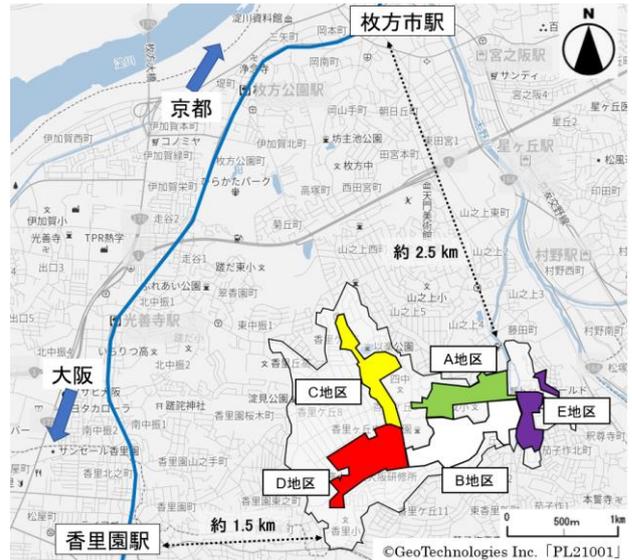
図1 香里団地及び周辺状況 (実線は土地区画整理事業施工区域を示す)

香里団地は大阪府北東部の枚方市にあり、1957年に日本住宅公団により施行開始された土地区画整理事業^{注5)}により開発された。本研究における香里団地とは公団が開発し、管理・運営してきた賃貸集合住宅街区を指し、更新とは、当該街区が団地再生事業により、公的賃貸集合住宅街区 (UR 賃貸住宅)、民間分譲集合住宅街区、民間分譲戸建住宅街区、各種施設となることを指す。団地開発時に公団が建設した賃貸集合住宅は5地区 (A~E) に区分され、各地区とも道路で区分された複数街区で構成されている。入居は1958年より開始され、1967年までに4,881戸が供給された。

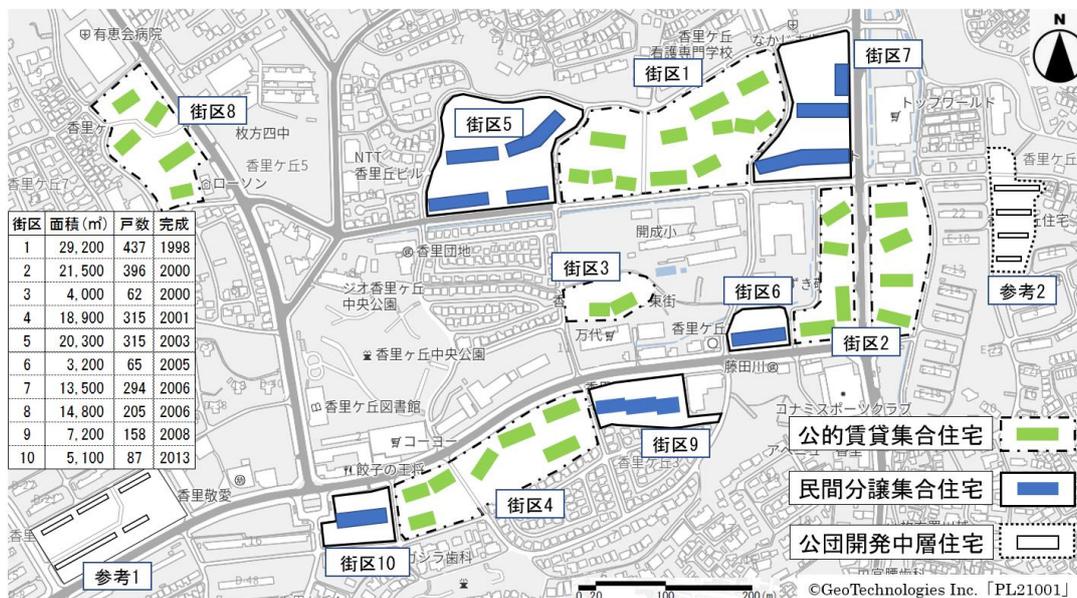
図 2 各街区位置及び住棟配置図

評価対象は香里団地の団地再生事業により、公的賃貸集合住宅街区（以下、公的街区とする）に更新された 5 街区（R4.3.31 時点）、民間分譲集合住宅街区（以下、民間街区とする）に更新された 5 街区（R4.3.31 時点）の 10 街区とする。参考として、現存する公団開発 2 地区内の各 1 街区（以下、公団街区とする）についても評価を行う。位置及び住棟配置は図 2 に示す。

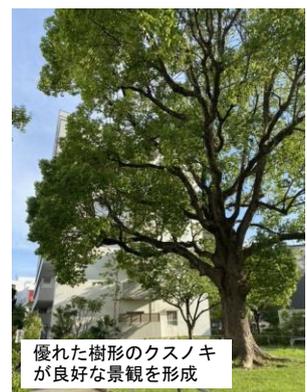
写真1 従前樹木(街区2)

1-②. 従前資源の活用については、全ての公的街区で従前樹木が保存されており、特に街区2では樹形の良好な樹木(クス、センバールセコイヤ、イチヨウ他)が多数保存され、良好な景観を形成していることを確認した。民間街区は街区5を除き樹木等の保存・活用は確認できない。公団街区は開発直後を示す国土地理院の航空写真からは従前樹木等の活用を行ったであろう事実は確認できない。

優れた樹形のクスノキが良好な景観を形成

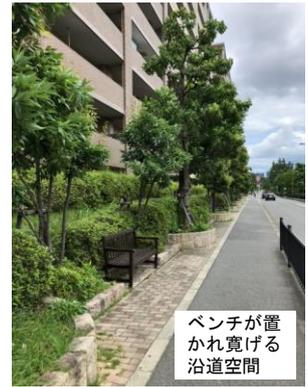
写真2 沿道空間(街区5)

民間街区では街区5で、主街路沿いにベンチ・花壇が配されたスペースが複数箇所設けられている。このスペースは狭い歩道空間のすれ違いを補完する効果も含有した施設と評価した。公団街区は沿道の緑化景観は良好であるが、コミュニケーションスペースとして整備されたものはない。

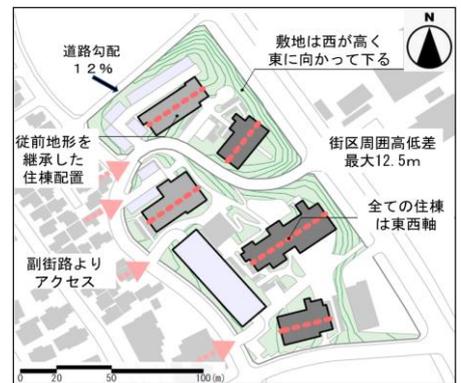
図3 街区8の配置詳細

1-⑦. 公的街区、民間街区ともに高低差が大きい街区1、3、5では法面を活用して高低差を解消し、その法面に植栽を施すことにより景観形成にも寄与しており、街路沿いに減点となる擁壁は見られない。しかしながら街区を囲む街路面の高低差が最大12.6mあり、北側街路の道路勾配が最大12%となっている街区8は主街路面に最高高さ3.1mの直擁壁が出現している。隣接する戸建住宅街区(高低差最大8.8m)では5m超の擁壁が出現していることと比較すると、緑化法面を活用して擁壁高さを抑え、圧迫感を緩和したものとも評価できるが擁壁面は黒ずんでおり景観上は評価できない。

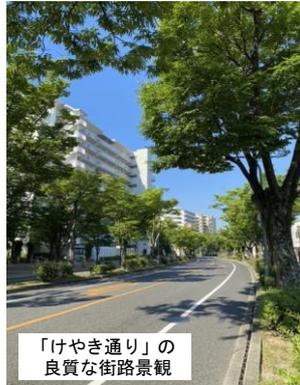
写真4 無電柱街路(街区4付近)

2-③. 主街路の無電柱化について、街区中央部を主街路が貫く街区2では、街路西側は無電柱で街路東側は有電柱であり、景観上の障害物である電柱・架空線がない西側の景観が良好である。街区4、6、9、10の主街路である「けやき通り」は無電柱且つ樹形の良いケヤキ並木が1.2kmにわたり続き、良質な街路景観を形成し、枚方八景の1つとして選定されている。

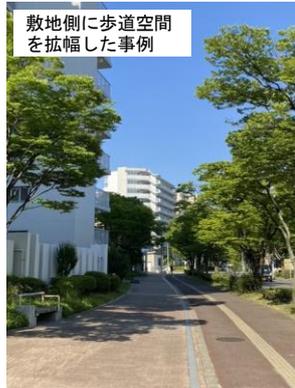
写真5 歩道沿い空間(街区4)

公的街区のものは主街路沿いの敷地内にも歩道空間やプレイロットを配置した事例や、街路歩道を敷地側にも拡張するとともに街路樹と同樹種の並木を敷地側にも配列して沿道景観の良質化を図るような規模の大きなものが特徴であり、民間街区は住棟、駐車場に挟まれた限られたスペースをデザイン塀などの外構物や管理された花壇、低中木を活用しながら上質に整えていることが特徴である。公団街区の参考1街区では、主街路面において緑化法面も含め何層にもわたる植栽帯

3-⑤. 公的街区の街区2、4、8と民間街区の街区5、9、10を良好な沿道景観の創出に値する状態と評価した。

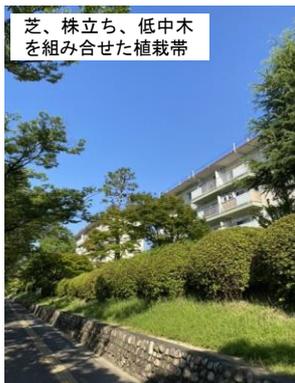
写真6 植栽帯(参考1街区)

があり、主街路の街路樹景観を引き立たせている。しかしながら参考2街区についてはこのような事例・工夫は見られない。
