岩手県岩泉町 学校再開の現状ヒアリング・視察報告【作成：伊藤俊介（東京電機大学）】

日 程：2011年6月22日（水）

調査者：伊藤俊介（東京電機大学・准教授），中山誠健（日本大学・研究員）

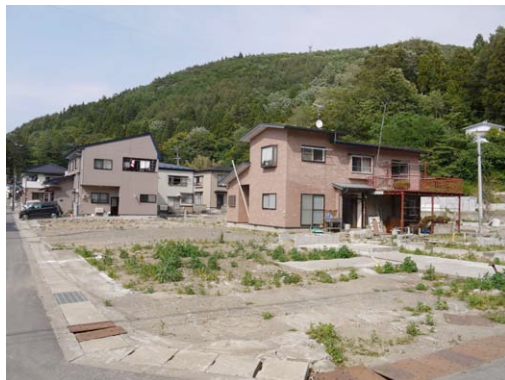
周辺の住宅地

- ・小本小学校・中学校いずれも津波浸水範囲の最奥部に立地。1階が浸水した模様。
- ・ボランティアの手で清掃・消毒までは終了。窓ガラスが割れた箇所はベニア板で覆い。
- ・小本中学校プール上屋は破壊。
- ・小本小学校周辺は、基礎を残して破損・解体された住宅の跡と修繕して生活している住宅が混在。
- ・小本小学校は正門が海側を向いており、避難階段（前述）設置前の避難経路は、敷地を海側に出してから学校を迂回する形で坂を上るものだった。校庭（入江の奥の方向）奥の避難階段は学校から直線で土手上を通る国道に上がる経路であることが確認できた。
