# 福岡市における免震構造物の性状

## 1. 福岡市における免震建物の概要

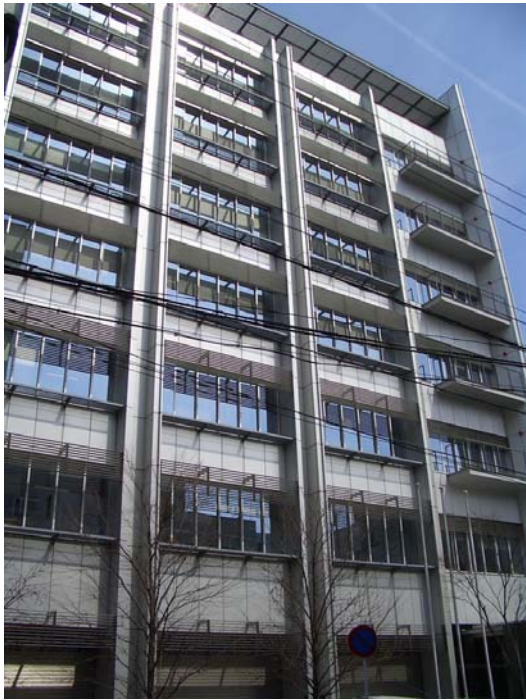
写真 2.3 C 建物の外観

警固断層の近傍に建つ建物。写真2.3に建物の外観、写真2.4に玄関部分の損傷を示す。これは上下のクリアランスが不足したために階段のタイルに損傷が発生したと考えられる。階段部分の損傷幅は25cm程度であり、少なくともそれくらいは移動したものと推定される。また、建物の通用口へのアクセス部分に載せてあった鉄板の角で描かれたオービットも発見した(写真2.5)。南側の変位軌跡は残っていないものの、免震建物の応答は東西方向よりも南北方向が大きく、最大30cm程度に達している。この応答変位は評定シートに記載されている応答結果によればレベル2入力(最大速度50cm/s)時に相当すると思われる。この建物には地震計が設置されている。加速度はNS成分が大きく、地下65mで203gal、免震基礎部で489gal、1階で238gal、最上階(7階)で234galの最大加速度が記録されている。免震層基礎部の最大加速度から

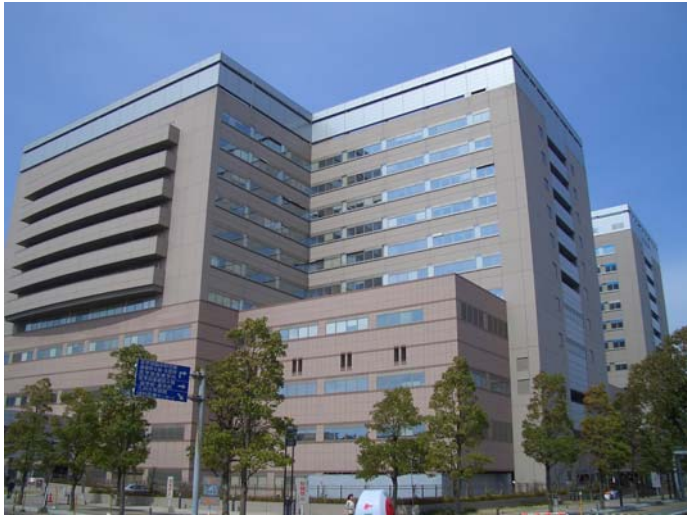
写真2.6 F建物の外観

本建物は写真2.6に建物外観を示すように、大規模な病院施設である。南側のエントランスブリッジは、エキスパンション構造になっているが、手摺り部分がうまく機能せず、手摺りと外壁が損傷した(写真2.7)。免震機能に支障はなかったと思われる。6階の入院患者の方は揺れは感じたと言われたが、棚類の転倒・損傷はなかったとのこと。隣接する耐震構造の病棟では本棚の転倒、壁に亀裂などが入ったとのこと。写真2.8には、免震層に設置してあるオービットによる軌跡を示す。免震層の変位は南北軸が大きく、最大15cm程度で、2サイクル程度の繰り返しが見られる。本建物の評定シートによればレベル1入力時の応答変形は18cm程度であり、今回の地震入力はそれよりも小さいようだ。

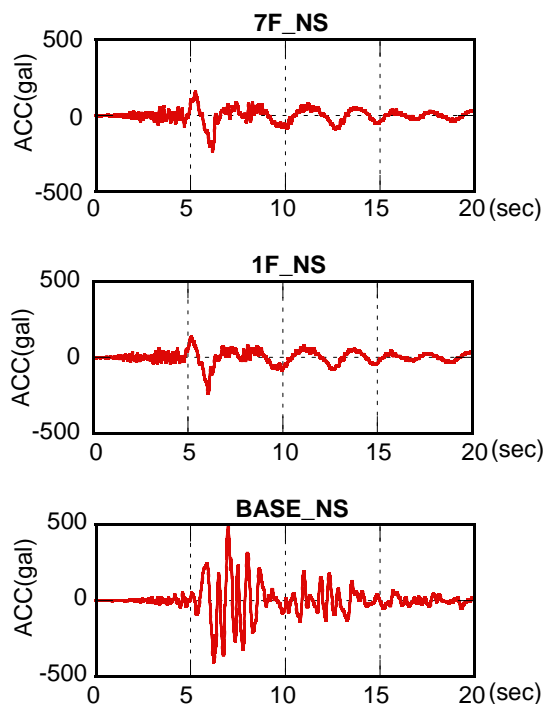
図3.1 C 建物の観測波形(NS方向)

図3.1にNS方向の加速度波形を示す。1階と7階の波形が殆ど同じであり,同位相で揺れていること,揺れの周期は約3秒程度であることもわかる。

観測位置	NS方向	EW方向	UD方向
7階	233.8	126.1	172.2
1階	237.6	140.0	151.6
基礎部	488.8	310.8	225.8
地下65m	202.8	124.5	85.9

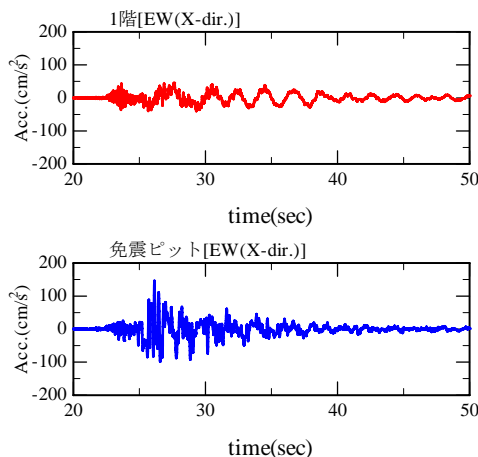
図3.3 D建物での加速度記録(EW方向)

EW方向の加速度波形を図3.3に示す。入力加速度が大きい25秒から30秒間では周期が3秒程度であるが、それ以降は周期2秒程度で振動していることが読み取れる。

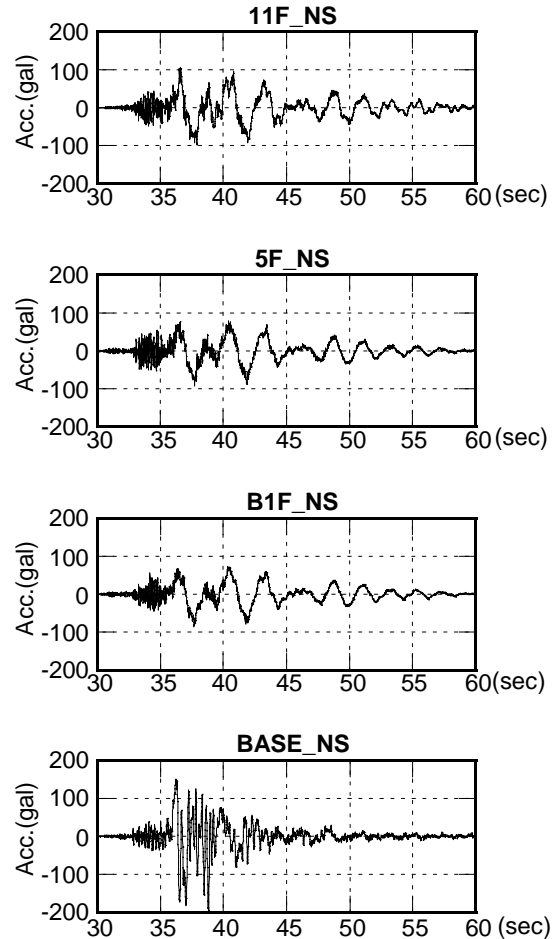
図3.5 F建物での加速度記録 (NS方向)

図3.5にNS方向の加速度波形を示す。B1階~11階の加速度波形はほとんど同じ形状であり、各階が同じようにゆっくりと揺れていることが分かる。応答加速度波形からも上部構造は3秒程度で振動していることが読み取れる。

観測位置	NS方向	EW方向	UD方向
11階	112.1	93.7	446.5
5階	94.8	61.3	172.2
1階	81.8	47.7	132.3
B1階	84.9	45.1	153.7
基礎部	195.2	175.4	125.9
