葦山反射炉維持管理事業における光学的計測技術の活用

キーワード：葦山反射炉 維持管理 光学的計測 SfM レーザースキャナ

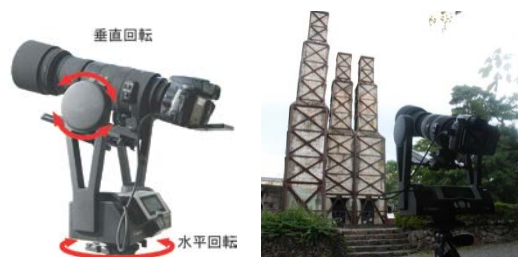
図2 高解像度画像撮影システム及び撮影状況

カメラ	SONY α 65
画像素子	CMOS 23.5mm×15.6mm
画素数	2470 万 (6000×4000pix)
焦点距離	150-500mm (35mm 換算)

本システムは2軸のモーター付きの雲台とデジタル一眼レフカメラを組み合わせたもので、画像一枚あたりの画角に応じて撮影範囲を分割し自動で撮影を行う。煉瓦の劣化状況を判断するために近接目視調査と遜色のない品質の画像が必要であったため望遠レンズを用いて 1 面あたり、

150~200 枚程度の撮影を行った。それらの画像を専用ソフトで 1 枚に合成し、約 18~20 億画素の巨大な画像を作成した。北炉南炉の各面を撮影し、8 枚の画像を閲覧ソフトに格納した。この画像を元に各煉瓦の損傷状態やオリジナルの漆喰の残存状況を記録した。

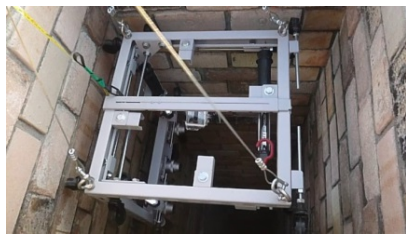
図7 煙突内部撮影用治具及び撮影状況

撮影治具は並列に配置したカメラを 3 台、LED ライトを 4 台搭載し、全体を煙突断面に合わせたフレームとアジャスター用として車輪を搭載したものを作成した（図7）。撮影はカメラに搭載されたインターバル撮影機能を使用し、

これをクレーン車で毎秒3cmの速度で下ろしながら3秒に1回の間隔で撮影を行った。撮影画像は図8上下左右ともにラップをした連続画像で1壁面につき約1000枚程度となった。これを元に多視点画像解析を行い、図9のようなオルソ画像を作成した。股部についても内部と同様の検討過程を経て治具を作成し、撮影・解析を実施、図のようなオルソ画像を得た。

煙突の内部は 1 辺が約 680mm の正方形の断面であるため人が直接立ち入って撮影を行うことは容易ではない。そのためクレーン車に撮影機材一式を吊るし、煙突上部から内部に下ろしながら撮影を行う計画とし、そのためのカメラ配置、照明の配置及び治具の設計を行った。多視点画像解析に使用する画像は隣り合った画像とのラップ（オーバーラップ、サイドラップ）が一定以上求められるため、撮影距離、レンズの焦点距離、画像素子サイズ等を考慮しカメラの選定、台数、間隔を設定した。使用したカメラの諸元を図6に示す。

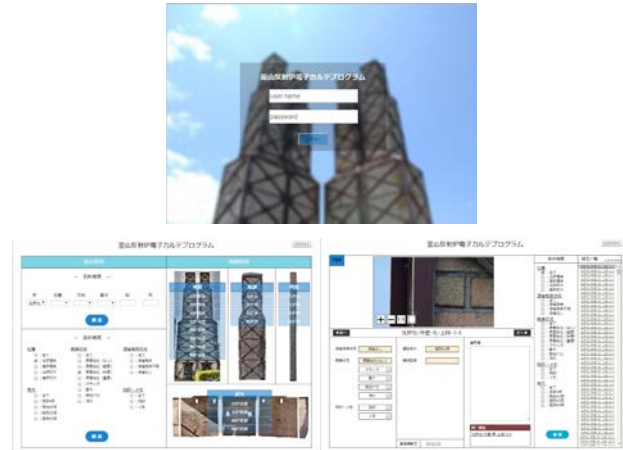
図10 電子カルテのWebページ

この電子カルテには識別番号の割り振られた2万枚余りの煉瓦それぞれの拡大画像と共に、「位置」「劣化」「漆喰」「クラック」「割れ」「目地やせ」「汚れ」「刻印」「メモ書き」の有無や程度が紐付けられており個々の煉瓦の状況を把握することが出来る。また、データベースにアクセスして各項目に関する検索や抽出機能も有し、今後実施される補修設計の支援をすると共に将来を見据えた維持管理の初期データとしても活用でき、今後の継続的なデータの蓄積が期待される。

超高解像度撮影システムと多視点画像解析により得られた各壁面画像には合計約2万枚の煉瓦の画像が含まれている。これらを一枚ごとに確認して知り得た個々の煉瓦の劣化状況やオリジナルの漆喰の残存状況及びその他目地やクラックの情報は膨大な数に上るため、これらに関係者間で共有しやすくアクセスの容易な情報として一元的に管理することの出来る電子カルテを構築した。

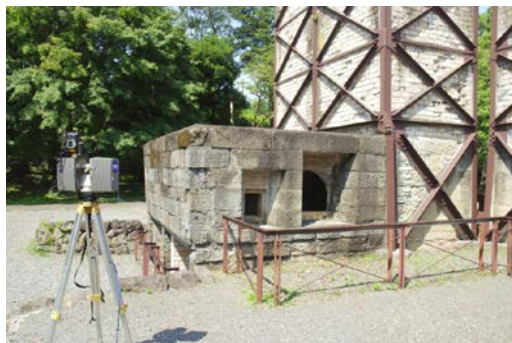
図 11 3D レーザースキャナによる計測状況と諸元

機種名	FARO社 PHOTON120
測定範囲	0.6~120m
スキャニング角	垂直320° ×水平360°
スキャニング速度	976,000pts/秒
レーザー強度	クラス3R
測定精度	標準±3mm @25m

韮山反射炉は現在、創業当時には存在していなかった補強鉄骨に覆われている。これは昭和5年の伊豆地震で大きな被害を被った反射炉の補修として昭和32年工事に初めて取り付けられたもので前回工事において更新がなされている。現在、この補強鉄骨を含めた韮山反射炉全体の耐震性について大きな問題はないとされているが今後の長期的な維持管理の観点からは煉瓦の劣化状況同様に反射炉全体の形状のモニタリングを行っていくことは必要と思われる。平成24年度に実施された調査の際には3Dレーザースキャナを用いて伊豆石で構築された炉体の内外を含む反射炉全体の詳細な3次元形状を取得した。これをもとに図面作成を行った他、部分的に断面形状を抽出しその形状を把握した。目視観察の通り、部分的な倒れや捻じれ、煉瓦の孕み出しが確認された。今後の経年変化及び地震に対するリスクの観点からも今後も定期的にデータを取得
