日本建築学会東北支部 みちのくの風2011 秋田  
シンポジウム

## 「東北地方太平洋沖地震の被害」

日 時： 2011年6月26日(日) 10:30~12:20

「東北地方太平洋沖地震の被害全体像と学会の対応」

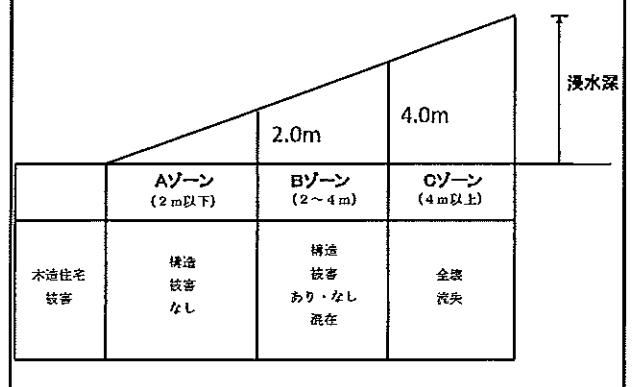
津波と木造住宅の被害

津波で残った建物からの推測

設計用地震力	津波外力
鉄筋コンクリート造	大	> 津波外力
鉄骨造	中	> 津波外力
木造	小	< 津波外力

- ① CゾーンでもRC造は残る。再使用可。
- ② RC造の設計地震力 > 津波外力
- ③ CゾーンでS造は残るが残留変形大。再使用?
- ④ Cゾーンでの木造は無理
- ⑤ Bゾーンでの1階ピロティ(RC造)は有効。
- ⑥ Aゾーンは木造OK。
- ⑦ 津波と建築基準法の関係再考。
- ⑧ 防災教育は必要
