旧集落における道路整備後の「家屋の道への接し方」に関する研究 —台湾高雄市後勁（ホウジン）旧集落を事例として—

The Bordering Types of Houses Along the Roads of an Old Village with Road Improvements
-Based on the case study of Houjing old village in Kaohsiung City, Taiwan-

○陳 建中 *1, 大月敏雄 *2

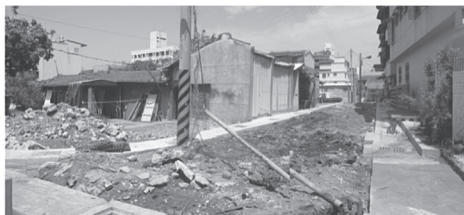
写真1 台湾高雄市の道路整備事業の工事現場（筆者撮影）

台湾南部における高雄市^{注1)}では、農耕社会から産業社会への移行の過程で急激に人口が増加した。1980年代前後、伝統家屋が多く建つ旧集落地区^{注2)}では、道路用地のみの買収によって、都市環境整備を目的とした道路整備事業が行われてきた（写真1）。

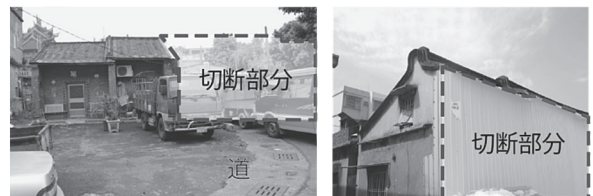
写真2 切断された伝統家屋（筆者撮影・加工）

本研究で対象とする高雄市後勁旧集落でも、道路整備事業によって、伝統家屋の多くが切断され（写真2）、取り壊され、建替えられてきた。このように変化を余儀なくされた旧集落において、本研究は道路整備後の「家屋の道への接し方」に着目したい。「家屋の道への接し方」とは屋外空間に関わる家屋と道に接する部分をさす。

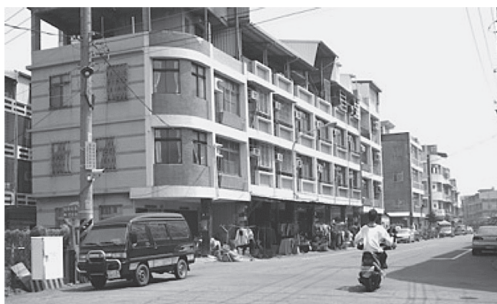
写真5 「騎楼」付きの連続住宅（筆者撮影）

対象地区における家屋は、道路整備に伴い、伝統家屋を現代家屋の連続住宅（連棟透天厝^{注10}）に多く建替えられており（写真5）、ピロティのような「騎楼（亭子脚）」という空間が付帯されているケースが見られた。台湾の騎楼は、各自治体の条例によって、建蔽率の緩和等の設置奨励がある一方、私的所有空間であるにもかかわらず、公衆の通行（歩行）空間として提供すべきであると規定されている。

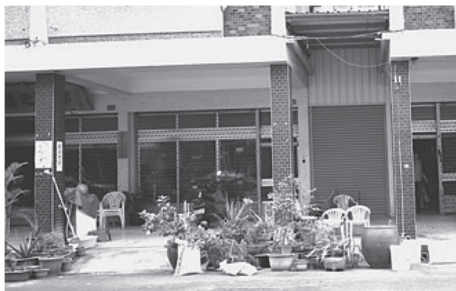
写真6 「d. 騎楼型」の家屋 (筆者撮影)

道路整備手法の「A.道路拡幅型」に沿っている家屋は、道路整備と伴い、多数が建替えられ、家屋の道への接し方の「d. 騎楼型」が最も多い。昔の伝統家屋(三合院等)と現代家屋の連棟透天厝は大きく異なる住宅形式であるが、伝統家屋の屋外空間(中庭や庇の下)は、現代家屋の騎楼空間(ピロティ)において受け継がれている(写真6)。一部の「d. 騎楼型」では、シャッターの増設の状況も観察された。

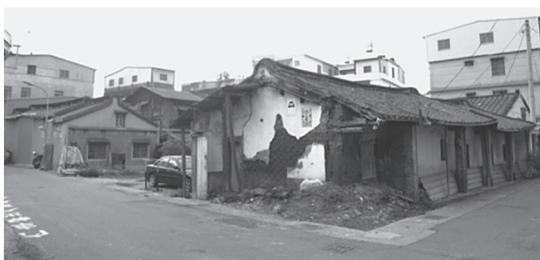
写真7 切断のままの家屋 (筆者撮影)

それに対して、道路整備手法の「B.宅地切断型」に沿っている家屋は「a. 道路直面型」や「b.垣有り壁面後退型」、「d. 騎楼型」などがあり、より多様な類型が存在しているが、「a. 道路直面型」は最も多く、切断のままの家屋が観察された(写真7)。
