1995年兵庫県南部地震  
鉄骨造建物被害調査報告書

日本建築学会近畿支部鉄骨構造部会

# 1995年兵庫県南部地震 鉄骨造建物被害調査報告書

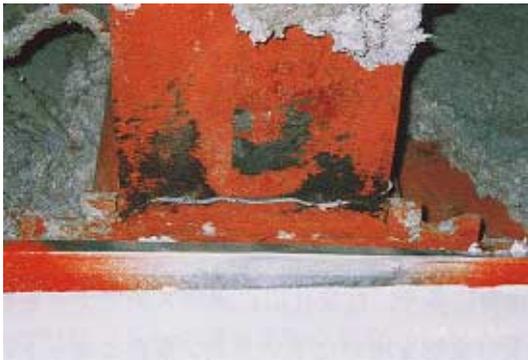
写真 CB1.1.1 下フランジの全面降伏後脆性破断

- ・ 9階建，4×3スパン，冷間成形角形鋼管柱，H形鋼梁，通しダイアフラム形式，梁端部工場溶接．
- ・ 若干の残留層変形が認められる．
- ・ 下図に写真撮影位置を示す．
- ・ 7階床梁端部の下フランジが，引張・圧縮の塑性変形を経験した後に脆性破断している．写真CB1.1.2は，スカラップ底付近を起点とした全面降伏後脆性破断の典型的なパターンである．エンドタブ付近を起点に亀裂が下フランジの中ほどまで進展したものもある（写真1.1.3-4）．

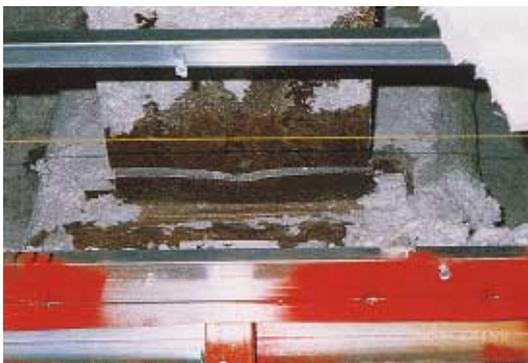
写真 CB1.1.2 下フランジの全面降伏後脆性破断

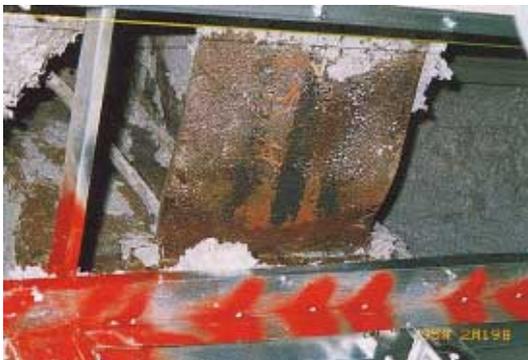
写真 CB1.1.3 下フランジの局部座屈後の破断

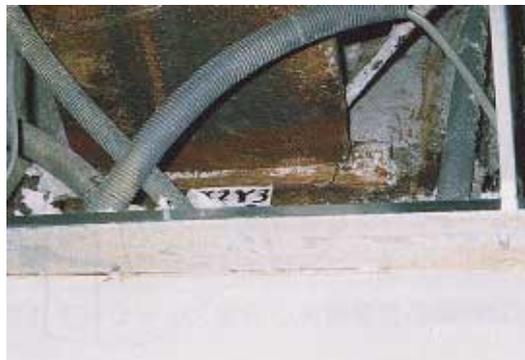
写真 CB1.1.4 エンドタブ付近からの亀裂

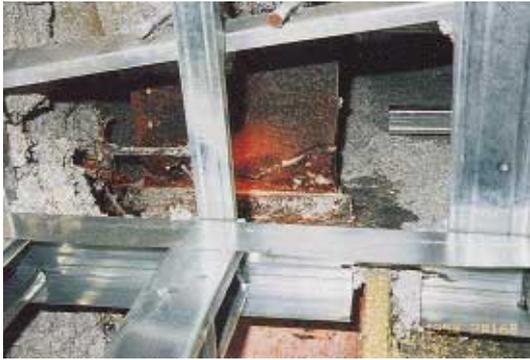
写真 CB1.2.1 下フランジの破断

- ・ 14階建，冷間成形角形鋼管柱，H形鋼梁，通しダイアフラム形式，梁端フランジ現場溶接．
- ・ 建物外装プレキャスト板の取り付けファスナーが一部破断している．残留層変形は認められない．
- ・ 梁端部の下フランジが，引張・圧縮・局部座屈などの塑性変形を経験した後に破断している．スカルップ底やエンドタブ付近を起点とした全面降伏後脆性破断であり（写真 CB1.2.1-5），破断面が裏当金を貫通して溶着金属を横断しているものもある（写真 CB1.2.4）．
- ・ 下フランジの破断に伴い，ウェブ高力ボルトが破断しているものもある（写真 CB1.2.6）．

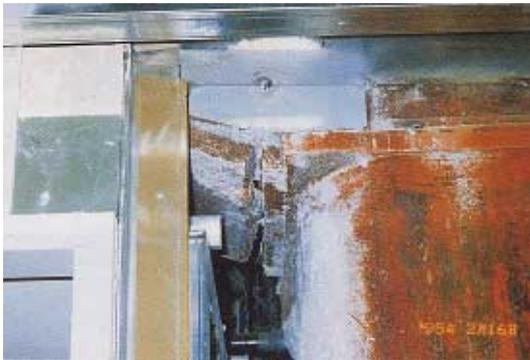
写真 CB1.2.2 下フランジハンチ部の破断

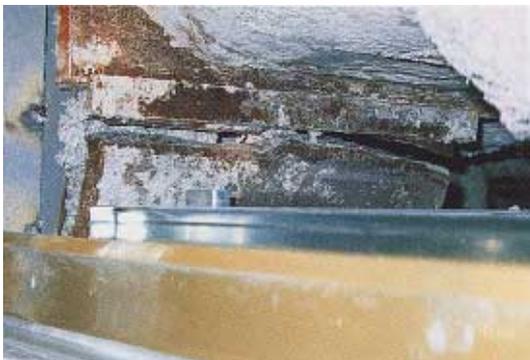
写真 CB1.2.3 写真 CB1.2.2 の下面

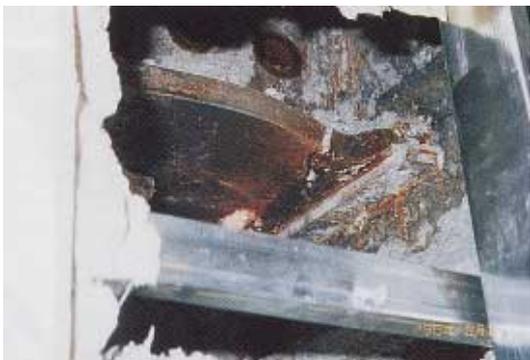
写真 CB1.2.5 フランジの局部座屈と破断

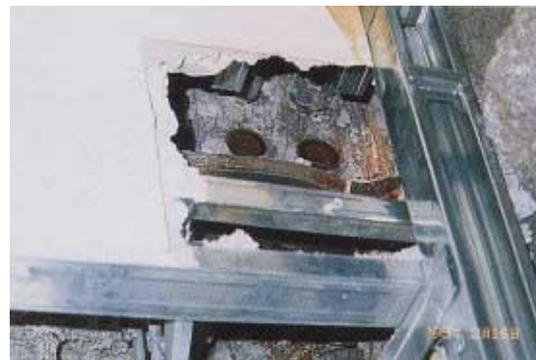
写真 CB1.2.6 ウェブ高力ボルトの破断

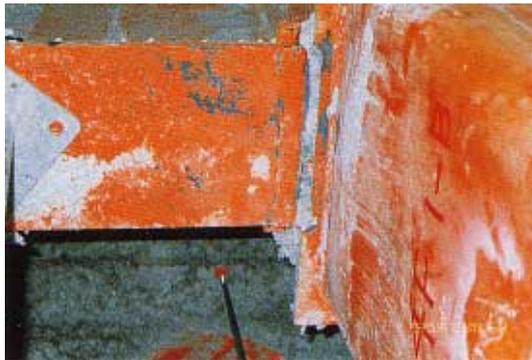
写真 CB1.3.1 ダイアフラム側熱影響部の破断

- ・ 8階建，3×2スパン，冷間成形角形鋼管柱，H形鋼梁，通しダイアフラム形式，梁端部工場溶接．
- ・ 外装 ALC 板が部分的に損傷している．
- ・ 梁端下フランジの溶接部近傍が，数か所で引張・圧縮・局部座屈などの塑性変形を経験した後に破断している．いずれも，シアリップとダイアフラムの剥離をともなうダイアフラム側熱影響部での全面降伏後脆性破断である（写真 CB1.3.1-3）．
- ・ 数本の角形鋼管柱（ - 400×9）には，頭部あるいは脚部に局部座屈が生じている（写真 CB1.3.4-6）．

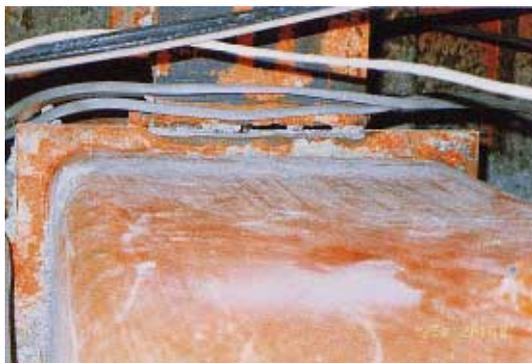
写真 CB1.3.2 ダイアフラム側熱影響部の破断

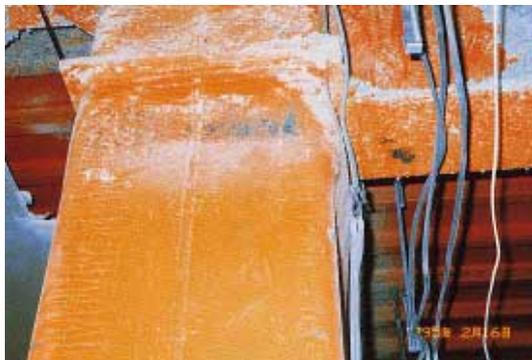
写真 CB1.3.4 柱頭部の局部座屈

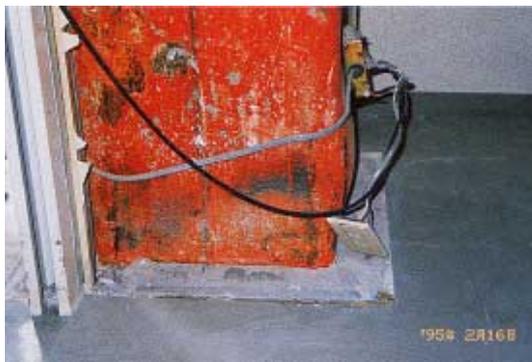
写真 CB1.3.5 柱脚部の局部座屈

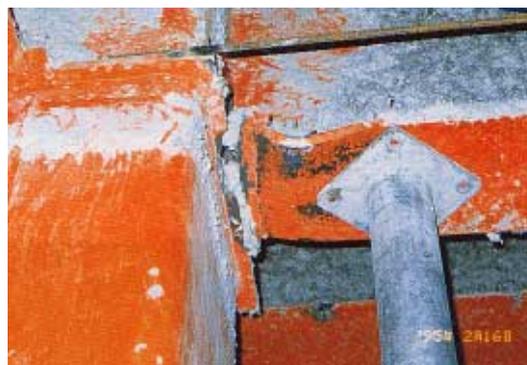
写真 CB1.3.3 梁下フランジの局部座屈と破断

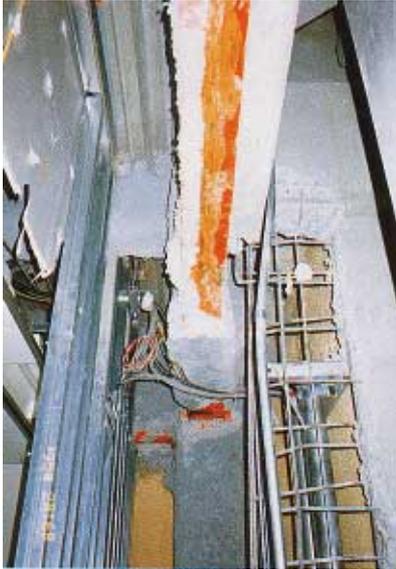
写真 CB1.4.1 横座屈した梁

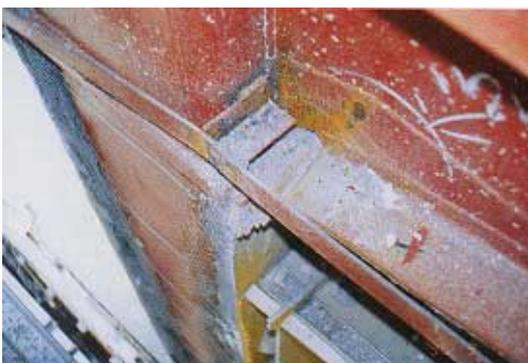
写真 CB1.5.1 下フランジの破断

- ・ 6階建，6×3スパン，純ラーメン構造，冷間成形角形鋼管柱，H形鋼梁，通しダイヤフラム形式，梁端部工場溶接。
- ・ 外装ALC板が剥落している。残留層変形は認められない。
- ・ 南北方向の梁端下フランジが数か所でスカラップ底を起点に破断している(写真CB1.5.1)。

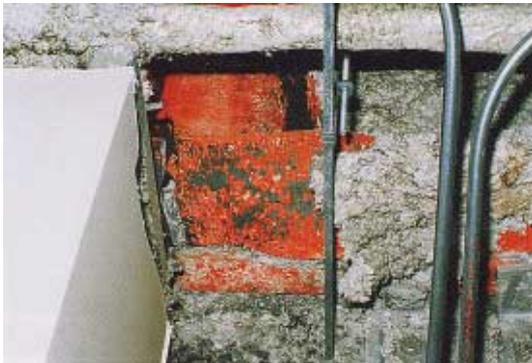
- ・ 柱やダイアフラムには塑性化の痕跡が認められる.
- ・ 梁の下フランジが破断し, ウェブに亀裂が進展しているものもある(写真 CB1.6.1-4). 破断した下フランジには引張・圧縮・局部座屈などの塑性変形が生じている. スカラップ底を起点に全面降伏後に脆性破断したことが破面のシェブロンパターンから特定できるもの(写真 CB1.6.2)や, 絞りをともなって延性破断したもの(写真CB1.6.4)が混在している. 下フランジの破断が梁両端で発生しているものが多い.
- ・ 2階床レベルの階段室の梁には上部にスラブがなく, 下フランジとウェブ下部だけでなく上フランジとウェブ上部も破断している(写真 CB1.6.5). 下フランジが全面降伏後の脆性破面であり, 上フランジが絞りをともなう延性破面である.

写真 CB1.6.1 下フランジの局部座屈と破断

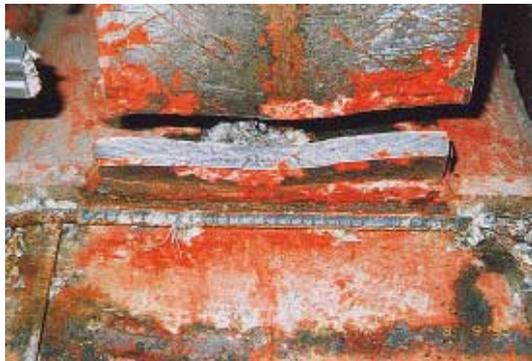
写真 CB1.6.2 下フランジの全面降伏後脆性破面

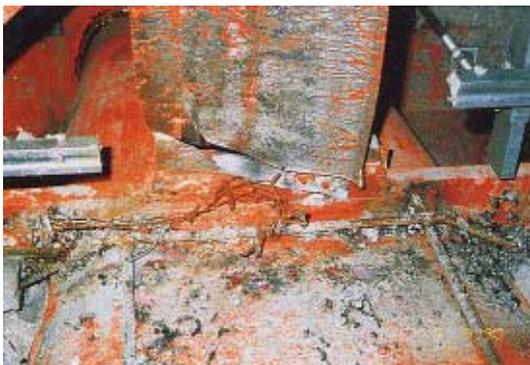
写真 CB1.6.4 下フランジの延性破断

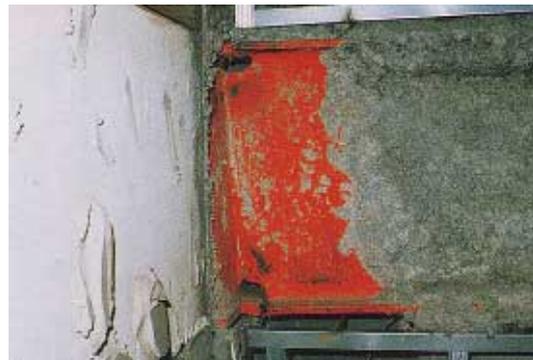
写真 CB1.6.5 階段室の梁端部の破断

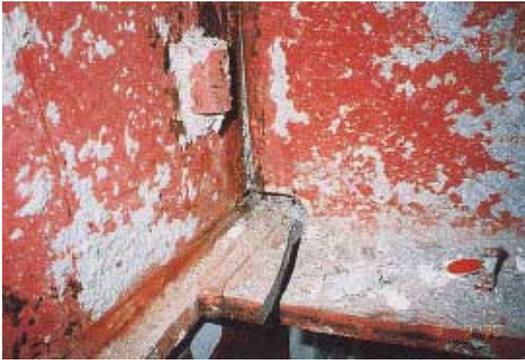
写真 CB1.7.1

梁下フランジからウェブにかけての破断

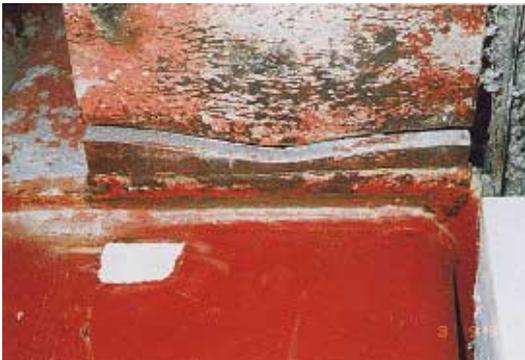
- ・ 7階建，2×2スパン，純ラーメン構造，冷間成形角形鋼管柱，H形鋼梁，通しダイアフラム形式，梁端部工場溶接．
- ・ 数枚のガラスが破損している．南方向に約 1/110 の残留層変形が生じている．
- ・ 4～6階の床梁仕口で，南北方向の梁下フランジ近傍が破断している．破断は4・5階の床梁で多数発生しており，6階では建物の南西隅の1か所のみである．
- ・ 梁フランジ母材やダイアフラム側の熱影響部の破断（写真CB1.7.1-4），ダイアフラムから柱のコーナー部と平坦部への亀裂の進展（写真CB1.7.5）など，いくつかの破壊パターンが観察されている．
- ・ 破断した梁下フランジでは，引張・圧縮・局部座屈などによる塑性変形を経験した後の脆性破面を示している（写真CB1.7.1-2）．破面のシェブロンパターンは，ウェブのスカラップ底を起点にフランジ側面に向かって破断が進展したことを示している（写真CB1.7.2）．
- ・ ダイアフラム側熱影響部の破面も全面降伏後の脆性破面になっている（写真CB1.7.3-4）．

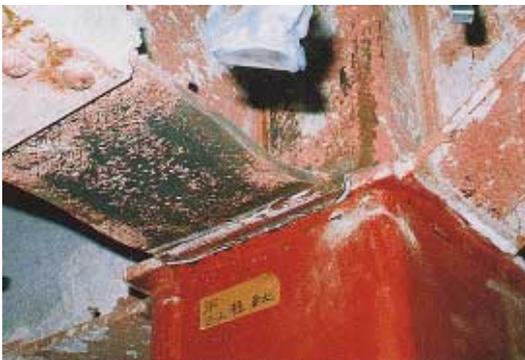
写真 CB1.7.2

フランジ破面のシェブロンパターン

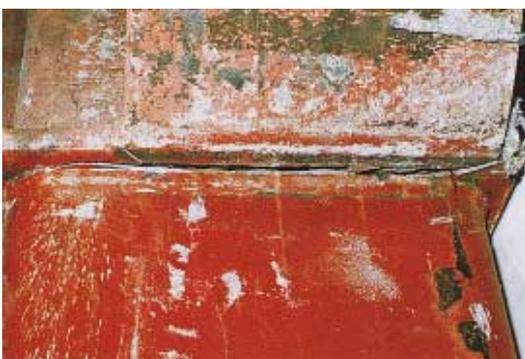
写真 CB1.7.3

梁下フランジの局部座屈とダイアフラムの破断

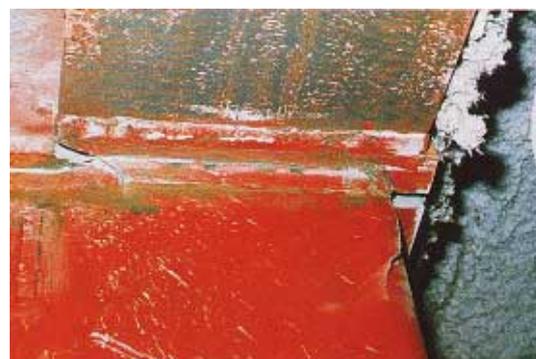
写真 CB1.7.5

ダイアフラムから柱への亀裂の進展

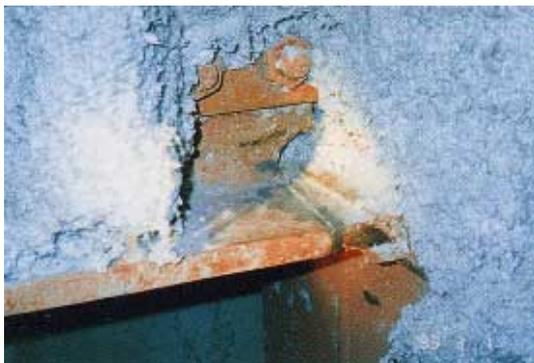
- ・ 14階建，純ラーメン構造，冷間成形角形鋼管柱，H形鋼梁，通しダイアフラム形式，梁端フランジ現場溶接．
- ・ 外装プレキャスト板の目地の食い違いから残留層変形が認められる．残留層変形の最大値は約 1/60 である．
- ・ スカラップ底を起点に，梁下フランジ母材が脆性的に破断しているもの（写真 CB1.8.1）や，梁フランジ側熱影響部で若干の絞りを伴って亀裂が発生しているもの（写真 CB1.8.2）などがある．

写真 CB1.8.1 梁下フランジの破断部とスカラップ

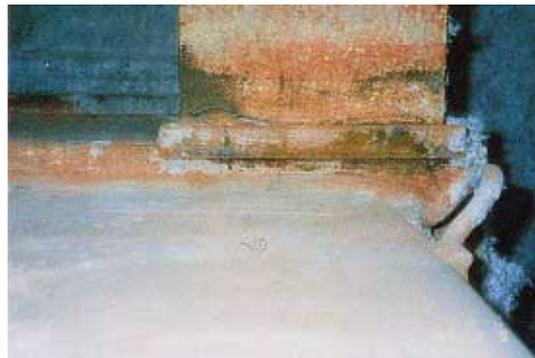
写真 CB1.8.2 梁下フランジ側熱影響部での亀裂

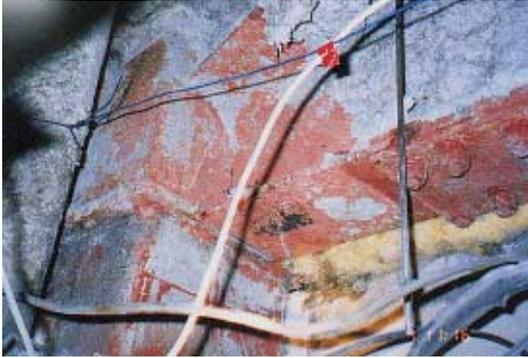
写真 CB1.10.1 梁下フランジの破断

- ・ 7階建，2 × 1スパン，純ラーメン構造，冷間成形角形鋼管柱，H形鋼梁，通しダイアフラム形式，梁端部工場溶接。
- ・ 約 1/300 の残留変形が生じている。
- ・ 4階床梁仕口のダイアフラム側熱影響部で，全面降伏後脆性破断が生じている（写真 CB1.10.1-3）。

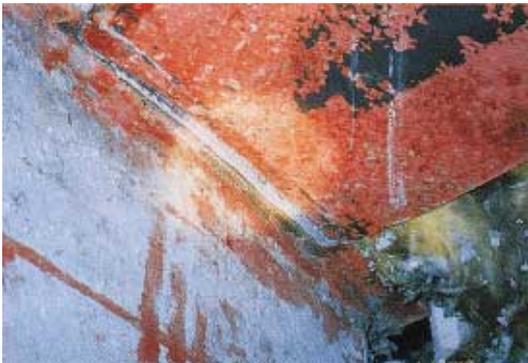
写真 CB1.10.2 写真 CB1.10.1 の詳細

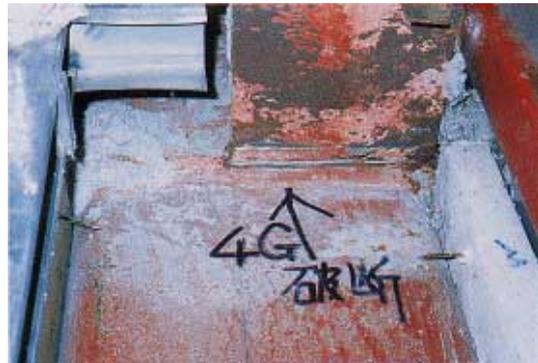
写真 CB1.10.3 梁下フランジの破断

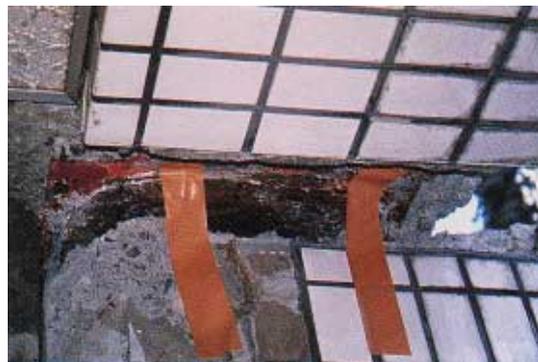
- ・ 7階建，3 × 1スパン，冷間成形角形鋼管柱，H形鋼梁，通しダイアフラム形式，梁端部工場溶接。
- ・ 1階に若干の残留層変形が認められる。
- ・ 1階の柱頭仕口で，パネルとダイアフラムの溶接止端にそってダイアフラムが脆性破断している。さらに，梁ウェブの溶接止端に亀裂が進展している（写真 CB1.11.1）。
- ・ 1階の他の柱頭仕口では，柱側溶接部が脆性破断している（写真 CB1.11.2）。

写真 CB1.11.2  
柱・梁仕口溶接部の破断

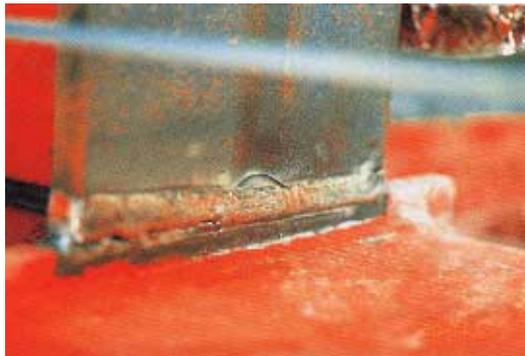
写真 CB1.12.1 梁フランジの破断

- ・ 8階建，7×4スパン，純ラーメン構造，冷間成形角形鋼管柱，H形鋼梁，通しダイアフラム形式，梁端部工場溶接
- ・ 外装プレキャスト板の不陸が見られ，1枚脱落している．残留変形はほとんど認められない．
- ・ スカラップ底と梁フランジ端の溶接止端部からの亀裂により梁フランジが破断している（写真CB1.12.1）．また，スカラップ底に亀裂が生じている箇所もある（写真CB1.12.2）．
- ・ ダイアフラム側溶接止端部に沿ってダイアフラムが脆性破断している（写真CB1.12.3）．
- ・ 角形鋼管柱（ $\phi$ 550×550×19）のコーナー溶接部に亀裂が生じている（写真CB1.12.4）．
- ・ 梁端にハンチがある部分の梁継手では梁フランジは現場溶接されている．この継手のフランジ完全溶込み溶接部が破断している（写真CB1.12.5）．

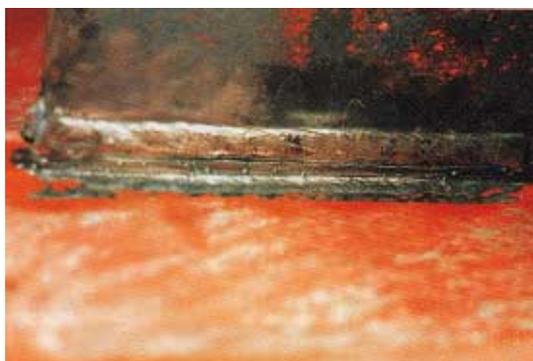
写真 CB1.12.3 ダイアフラムの脆性破断

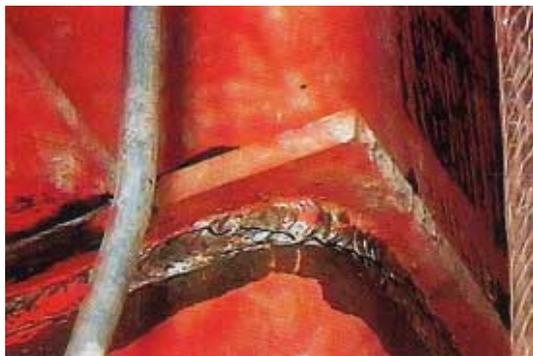
写真 CB1.12.4 鋼管コーナー溶接部の亀裂

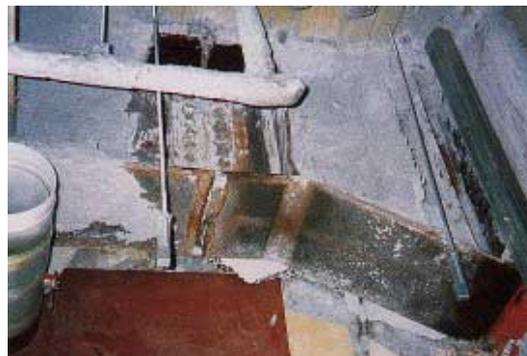
写真 CB1.12.5 現場梁継手の溶接部の破断

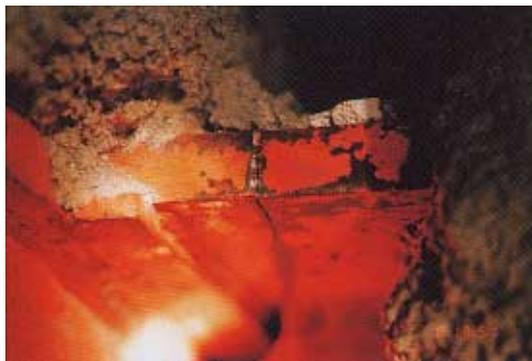
- ・ 8階建，地下1階，6×5スパン，純ラーメン構造，冷間成形角形鋼管柱，H形鋼梁，通しダイアフラム形式，梁端部工場溶接
- ・ 外壁のパネルが1枚脱落している．
- ・ スカラップ底から梁フランジが全面降伏後に脆性破断したもの（写真 CB1.13.1）や，若干の絞りを伴いながら破断した（写真 CB1.13.2）ものがある．
- ・ 梁せいの異なる仕口の下フランジ位置で内ダイアフラム補剛された部分において，鋼管壁の亀裂が多数生じている（写真 CB1.13.3-5）．この形式の亀裂は溶接組立箱形断面によるテーパをつけたパネル部でもみられる（写真 CB1.13.6）．

写真 CB1.13.1 梁フランジの脆性破断

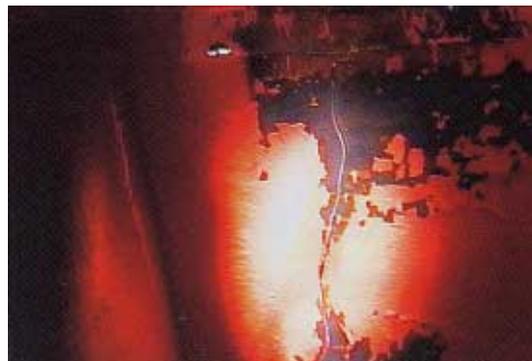
写真 CB1.13.2 梁フランジの破断

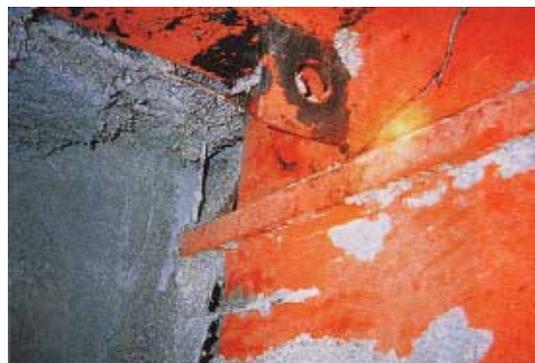
写真 CB1.13.4 鋼管壁の亀裂

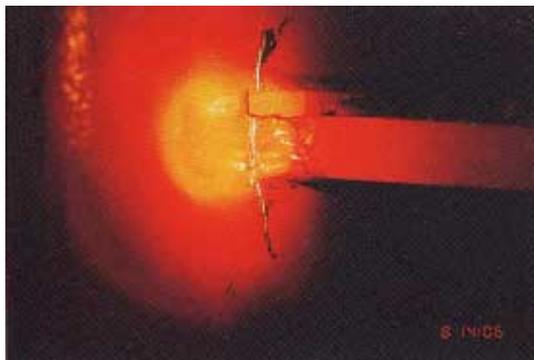
写真 CB1.13.5 鋼管壁の亀裂

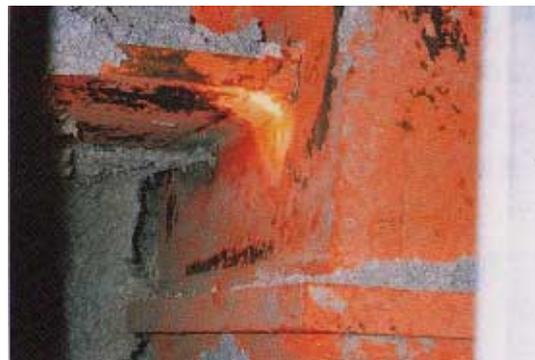
写真 CB1.13.6  
テーパをつけた箱形断面パネル部での亀裂

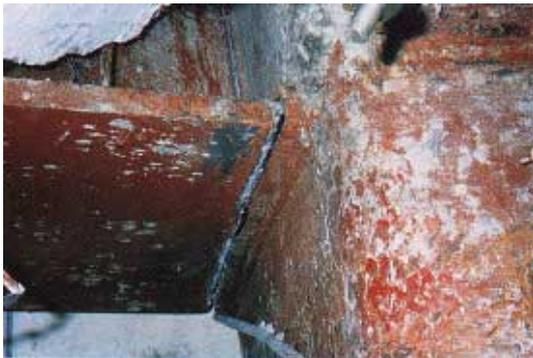
写真 CB1.14.1 梁フランジ溶接部の破断

- ・ 6階建，2×1スパン，純ラーメン構造，冷間成形角形鋼管柱，H形鋼梁，通しダイヤフラム形式，梁端部工場溶接．
- ・ 外装 ALC 板同士の衝突による ALC 板角部の破損が1階から4階のほぼ全面にみられる．
- ・ 梁フランジの完全溶込み溶接部の破断が見られる（写真CB1.14.1）．
- ・ 下フランジ位置の無補強と思われる部分で鋼管壁の局部変形（写真CB1.14.2），鋼管コーナー部の縦方向の亀裂（写真CB1.14.3），鋼管コーナー部の梁フランジ溶接部および鋼管壁に亀裂（写真CB1.14.4）がみられる．

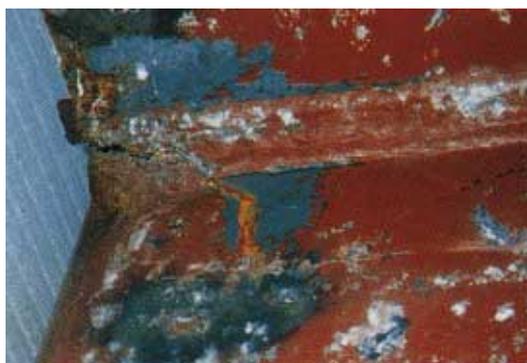
写真 CB1.14.4

鋼管コーナー溶接部および管壁の亀裂

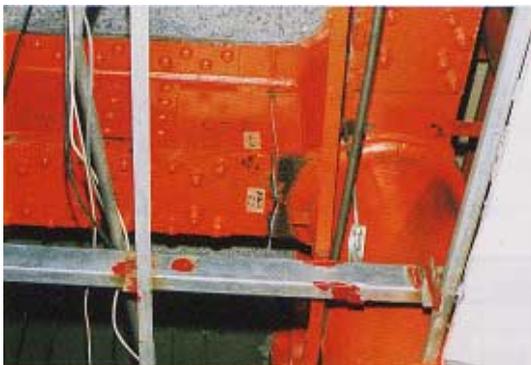
- ・ 3階建，7×3スパン，純ラーメン構造，遠心力鋳鋼管柱，H形鋼梁，梁端部工場溶接．
- ・ 最上層の柱に約 1/50 の残留傾斜角が北方向に生じている．建物の金属系外装材にはほとんど損傷が認められない．
- ・ 屋根階の仕口近傍のほとんどの梁・柱端部で塗料が剥離しており，塑性化の痕跡が認められる．そのうちの1か所で梁下フランジが脆性破断しており，ウェブの破断が上フランジ近傍にまで達している（写真 CB1.15.1-2）．
- ・ 梁ブラケット部の高力ボルト摩擦接合部で，カバープレートに塑性化の痕跡が認められる（写真 CB1.15.3）．

写真 CB1.15.2  
梁下フランジからウェブにかけての破断

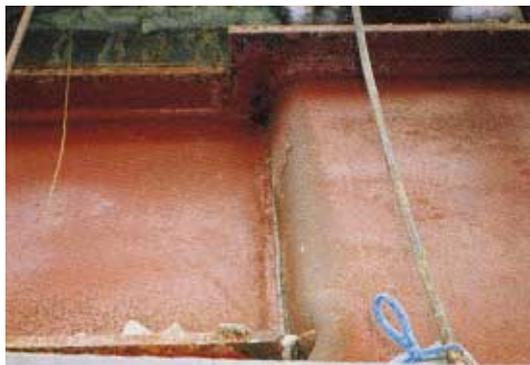
写真 CB1.16.1  
2階床梁下フランジ部破断と鋼管の局部変形

- ・ 3階建，3×1スパン，純ラーメン構造，冷間成形角形鋼管柱，H形鋼梁，柱・梁接合部は梁上フランジ位置は通しダイヤフラム形式，梁下フランジ位置は無補強，梁端部工場溶接．
- ・ 2階床仕口梁側下フランジ溶接部が破断，ウェブにも亀裂が見られる．梁下フランジ位置で鋼管に若干の局部変形が生じている（写真 CB1.16.1）．

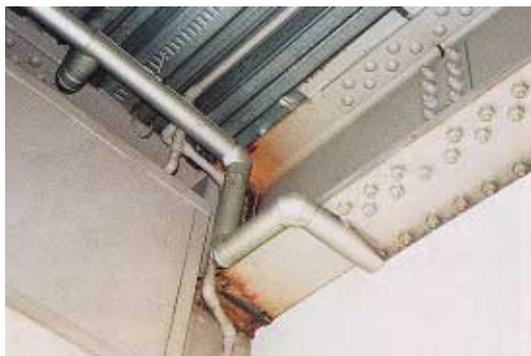
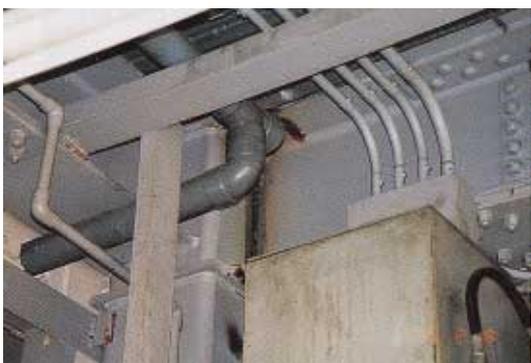
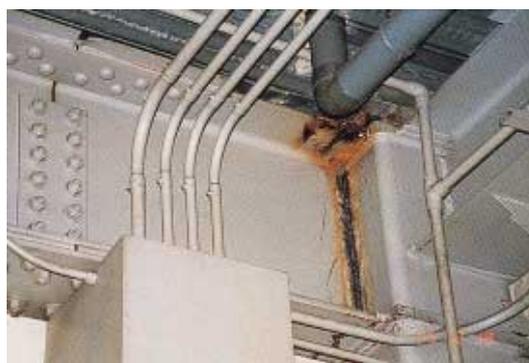
写真 CB1.17.1 2階床梁端仕口の溶接補修

- ・ 2階建, 3 × 1 スパン, 純ラーメン構造, 冷間成形角形鋼管柱, H形鋼梁, 通しダイヤフラム形式, 梁端部工場溶接.
- ・ 南北1スパン方向の2階床梁両端の仕口に溶接補修が施されている(写真CB1.17.1-3).
- ・ 残留層変形は認められない.
- ・ 補修状況より仕口の梁上下フランジおよびウェブに亀裂や破断が生じていたものと思われる.

写真 CB1.17.2 2階床梁端仕口の溶接補修

写真 CB1.17.3 2階床梁端仕口の溶接補修

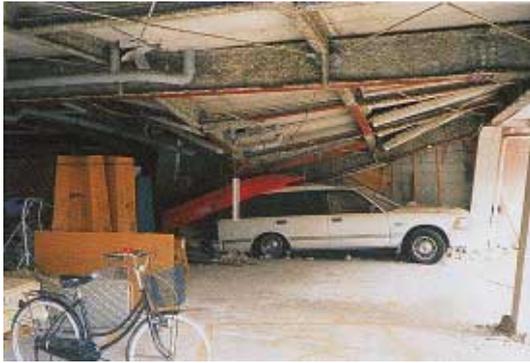
写真 CB1.19.1 梁の落下

- ・ 3階建，2×1スパン，純ラーメン構造，冷間成形角形鋼管柱，H形鋼梁，柱・梁接合形式不明（通しダイアフラム形式ではない），露出柱脚（土間コンに埋込）。
- ・ 南北1スパン方向の2階床梁両端の仕口梁側すみ肉溶接部が全周にわたり破断し，梁が落下している（写真CB1.19.1-2）。梁端部の塑性化は認められない。
- ・ 柱脚アンカーボルトの破断および伸びが生じている（写真CB1.19.3）。

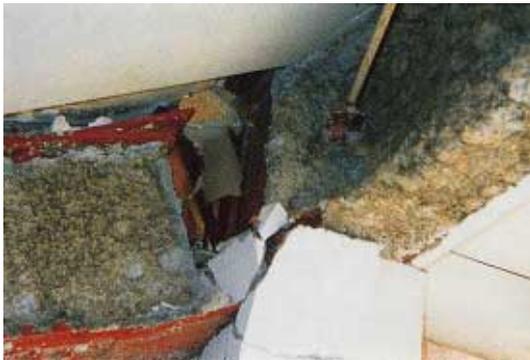
写真 CB1.19.2 梁端仕口の破断

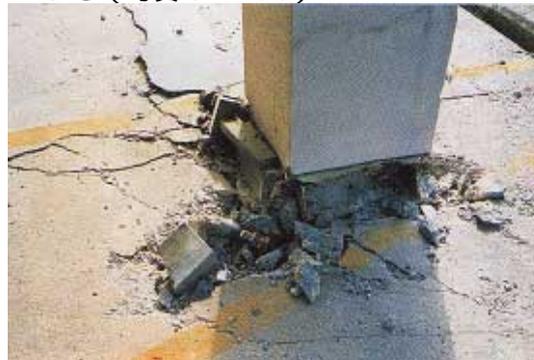
写真 CB1.19.3 柱脚アンカーボルトの破断

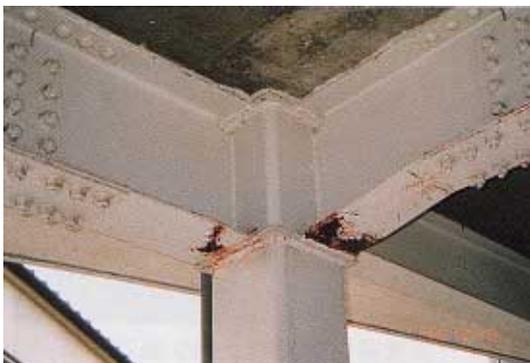
写真 CB1.20.1 梁端部の塑性化

- ・ 3階建，3×2スパン，純ラーメン構造，冷間成形角形鋼管柱，H形鋼梁，通しダイアフラム形式，梁端部工場溶接，露出柱脚。
- ・ 1階に約1/75の残留層変形が見られる。
- ・ 2階床梁仕口の梁下フランジで塗料が剥離しており，塑性化の痕跡が認められる（写真CB1.20.1）。梁の下フランジと通しダイアフラムとの完全溶込み溶接部の梁側の止端に沿って亀裂が観察された箇所もある。
- ・ 柱脚のかぶりコンクリートにひび割れが見られる（写真CB1.20.2）。

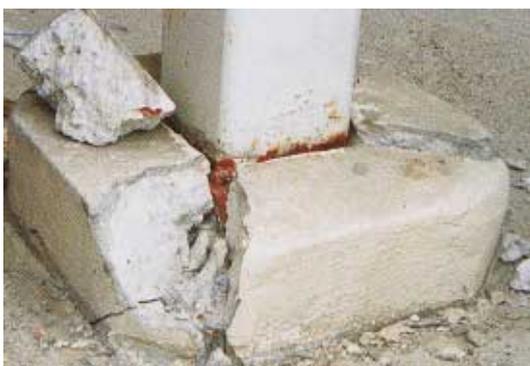
写真 CB1.20.2 柱脚の損傷

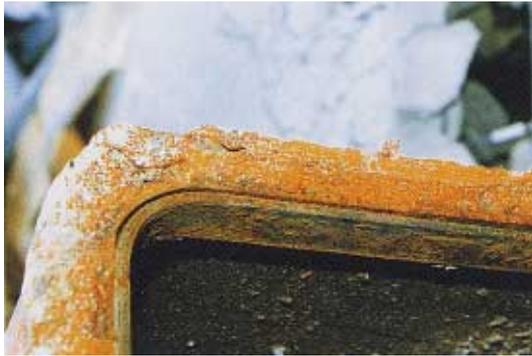
写真 CB1.21.1 柱コーナー部の破面

- ・ 地上6階・地下1階建，東西方向4スパン，南北方向2スパン，冷間成形角形鋼管柱，H形鋼梁，通しダイアフラム形式(段違い仕口の間中部は内ダイアフラム)，梁端部工場溶接，鉄骨は地階の柱まで。
- ・ 建物の北側では1・2階が倒壊し，南側では1階が倒壊している．上層部は原形を留めたまま北東に傾斜している．
- ・ 観察可能な損傷部位は，南側の1階柱と仕口である．ただし，建物の損壊が北側で甚大なことから，これらの部位は，建物が倒壊する過程で損傷を被った可能性が高い．
- ・ 柱・梁仕口は，裏当金を用いて完全溶込み溶接されており，建物南側のすべての1階柱で仕口が破断している．主に柱端溶接部の熱影響部が脆性破壊しており(写真CB1.21.1)，部分的に柱母材に破面が伝播しているもの(写真CB1.21.2)，通しダイアフラム板厚方向の剥離破壊を伴っているもの(写真CB1.21.3)，通しダイアフラムの亀裂を伴っているもの(写真CB1.21.4)などがある．
- ・ 中間レベルに内ダイアフラムを設けた段違い仕口では，角形鋼管のコーナー部に亀裂が生じている(写真CB1.21.4)．
- ・ 1階床梁仕口では，塑性化に伴って塗料が剥離し，溶接部に亀裂が生じている(写真CB1.21.5)．

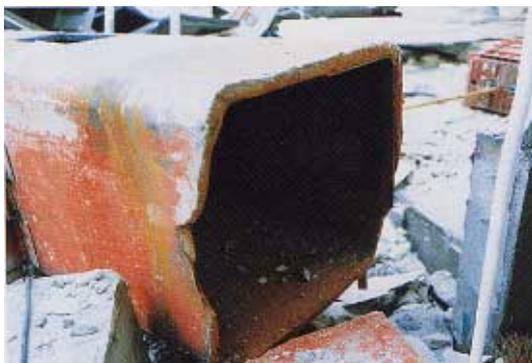
写真 CB1.21.2 柱の破断面(母材の一部も破断)

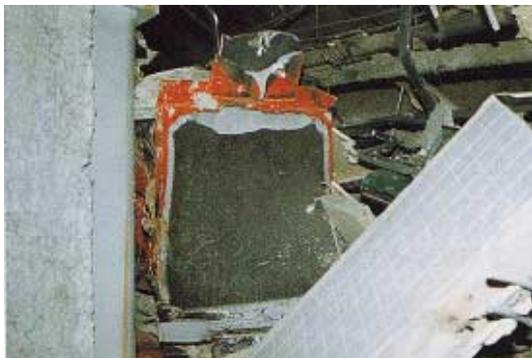
写真 CB1.21.3

通しダイアフラムの板厚方向剥離破壊

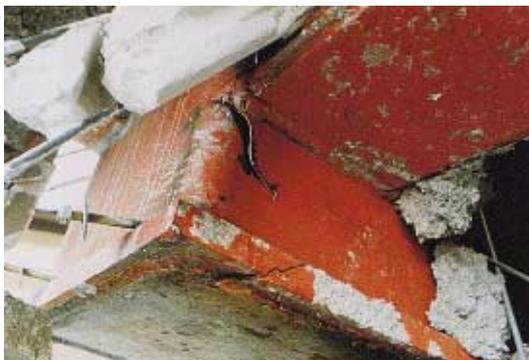
写真 CB1.21.4 中間レベルに内ダイアフラムを設けた段違い仕口の損傷

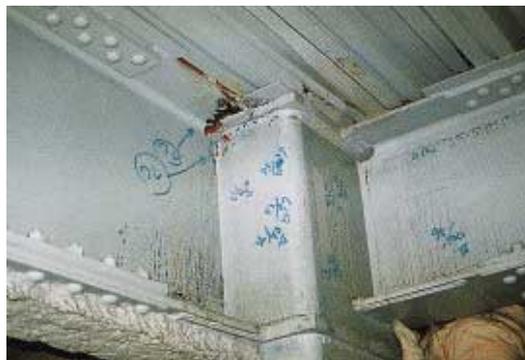
写真 CB1.21.5 1階床梁仕口

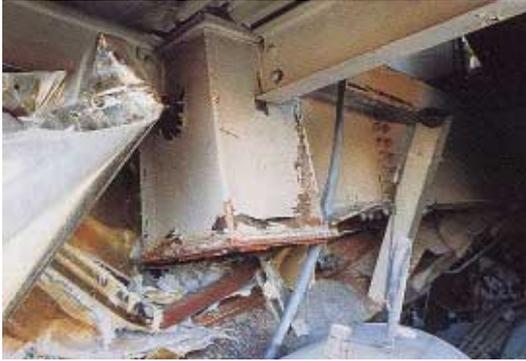
写真 CB1.22.1 破断した1階柱頭仕口

- ・ 4階建, 3×2スパン, 冷間成形角形鋼管柱, H形鋼梁, 通しダイアフラム形式, 梁端部工場溶接.
- ・ 1階柱頭仕口の柱側すみ肉溶接部が破断し(写真CB1.22.1-3), 根巻き柱脚の主筋が抜け出している(写真CB1.22.4). その結果, ベースプレート部分から柱が転倒し, 建物1階が北方向に倒壊している.
- ・ 接合部パネルの塗料はかなり剥落している(写真CB1.22.2).
- ・ 主柱に隣接する小口径角形鋼管柱が, 仕口溶接部で破断することなく, 局部座屈をともなって曲げ破壊しているのを1か所で確認している(写真CB1.22.5).

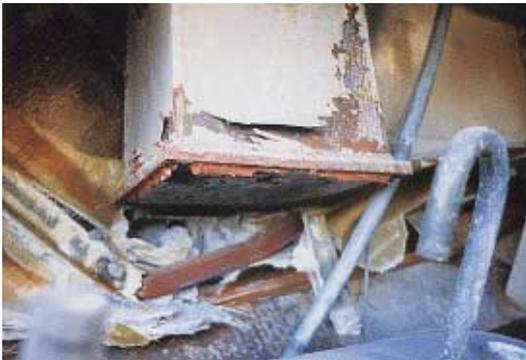
写真 CB1.22.2 仕口の破断面

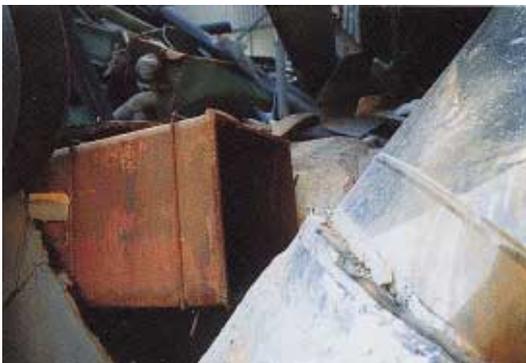
写真 CB1.22.3 柱の破断面

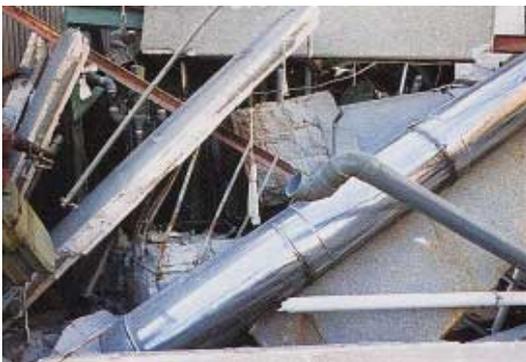
写真 CB1.22.4  
根巻き柱脚の主筋の抜け出し

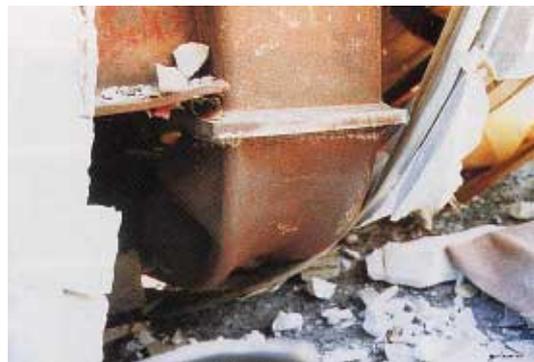
写真 CB1.22.5  
1階柱頭が曲げ破壊した小口径の柱

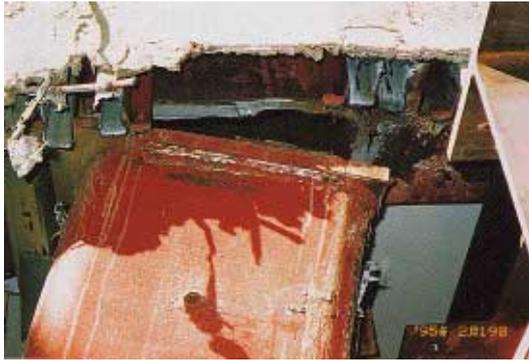
写真 CB1.23.1 柱・梁仕口溶接部の破断

- ・ 7階建，2×1スパン，冷間成形角形鋼管柱，H形鋼梁，通しダイアフラム形式，梁端部工場溶接．
- ・ 1階中柱が，柱頭仕口のパネル側溶接部で破断し（写真CB1.23.1），根巻き柱脚部で局部座屈して傾斜している（写真CB1.23.2）．柱頭仕口では，梁の下フランジも破断している（写真CB1.23.1）．隣接する隅柱は真直のまま脚部が数十cm移動しており，1階にねじれをともなう残留層変形が生じている．2階以上の外装材はほぼ無被害である．
- ・ 柱仕口の破面は脆性破面であり，部分的にダイアフラムの剥離を伴っている（写真CB1.23.1）．

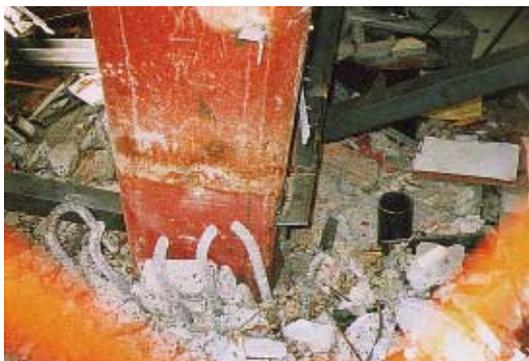
写真 CB1.23.2 根巻コンクリート除去後の柱脚部

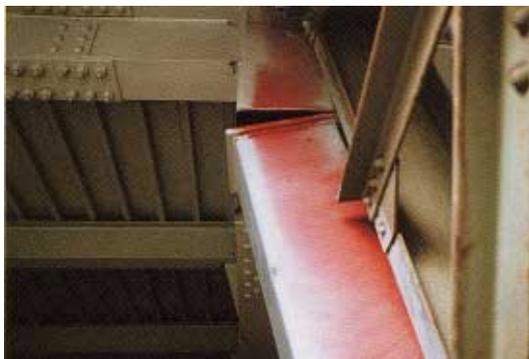
写真 CB1.24.1 柱・梁仕口溶接部の破断

- ・ 4階建，冷間成形角形鋼管柱，H形鋼梁，通しダイアフラム形式，梁端部工場溶接．
- ・ 数か所の1階柱頭仕口で，パネル側すみ肉溶接部が破断しており（写真CB1.24.1-2），これが原因で1階部分に大きな残留層変形が生じている．
- ・ 柱・梁の端部には塑性化の痕跡が認められない（写真CB1.24.2）．

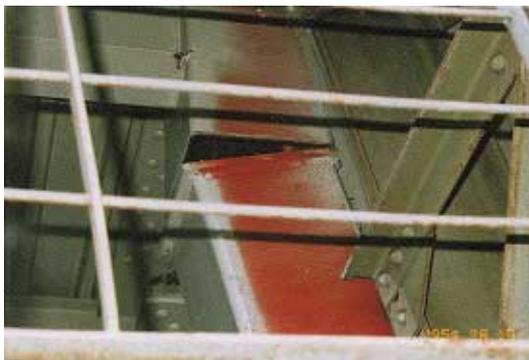
写真 CB1.24.2 写真 CB1.24.1 の詳細

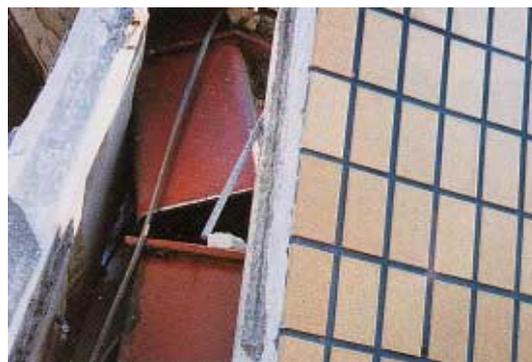
- ・ 1階隅柱が，1階柱頭仕口のパネル側すみ肉溶接部と柱脚から数十 cm 上方の柱継手溶接部で破断している（写真 CB1.25.1-2）．損壊柱に塑性歪を経験した痕跡は認められない．
- ・ 損壊柱は大きく傾斜し，建物の1階部分にねじれをとまなう残留層変形を引き起こしている．2階以上はほとんど損傷がない．

写真 CB1.25.2 柱・梁仕口溶接部の破断

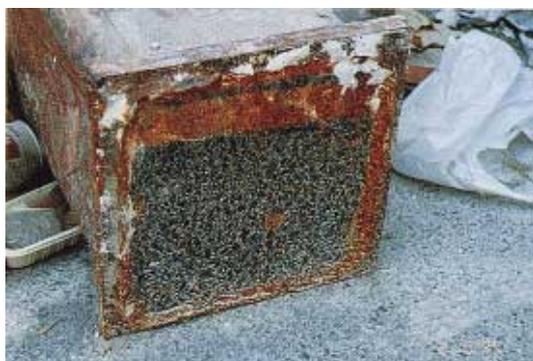
写真 CB1.26.1 1階柱頭ダイアフラムの破面

- ・ 5階建，台形平面，冷間成形角形鋼管柱，H形鋼梁，通しダイアフラム形式，梁端部工場溶接．
- ・ すべての1階柱が転倒し，2階床組が1階床に着床している．1階部分は原形をとどめておらず，2階の外壁 ALC 板もかなり損壊している．しかし3階以上の外装材にはほとんど損傷が認められない．
- ・ 1階柱頭仕口のパネル側すみ肉溶接部が破断している（写真 CB1.26.1）．柱脚の損傷は観察不能である．
- ・ 2階隅柱の頭部で部分的に厚く盛られた溶接ビードに亀裂が生じている（写真 CB1.26.2）．この仕口に斜めに接合される梁では，下フランジ溶接部の終始端部を起点に母材方向に脆性破断が生じている（写真 CB1.26.2）．
- ・ 損傷した1・2階の柱はいずれも軸部で塑性歪を経験した痕跡が認められない．

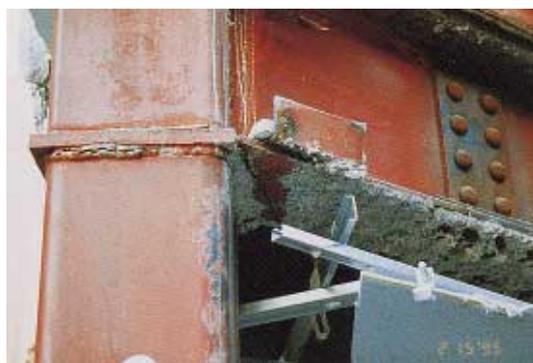
写真 CB1.26.2

2階柱頭仕口溶接部の亀裂と梁端部の脆性破断

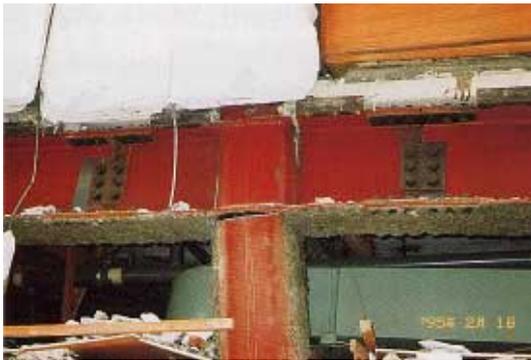
写真 CB1.27.1 柱端・梁端すみ肉溶接部の破断

- ・ 5階建，冷間成形角形鋼管柱，H形鋼梁，通しダイアフラム形式，梁端部工場溶接。
- ・ 1階柱頭仕口で，柱端・梁端すみ肉溶接部が破断し（写真 CB1.27.1），隣接する隅柱の1・2階柱頭仕口で梁端すみ肉溶接部が破断している（写真 CB1.27.2-3）。これが原因で1～3階に南方向の残留層変形が生じている。
- ・ 破断した柱・梁には塑性化の痕跡が認められない。

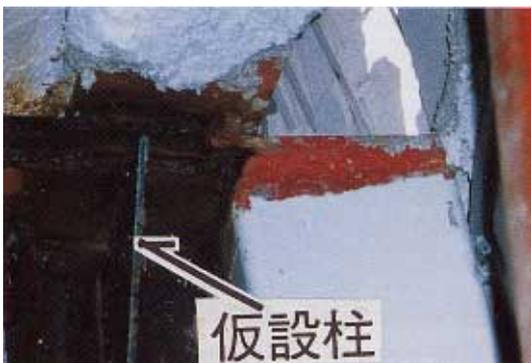
- ・ 4階建，2×1スパン，純ラーメン構造，冷間成形角形鋼管柱，H形鋼梁，通しダイアフラム形式，梁端部工場溶接．埋込柱脚と思われる．
- ・ 1階に約 1/10 の残留層変形が生じている．
- ・ 1階柱頭仕口の柱側あるいはパネル側溶接部が全周にわたり破断している（写真 CB1.28.1）．
- ・ 1階柱脚部に局部座屈が生じている（写真 CB1.28.2）．

写真 CB1.28.1 柱頭仕口の破断

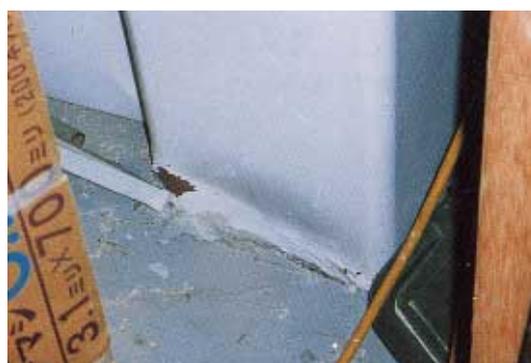
写真 CB1.28.2 柱脚部の局部座屈

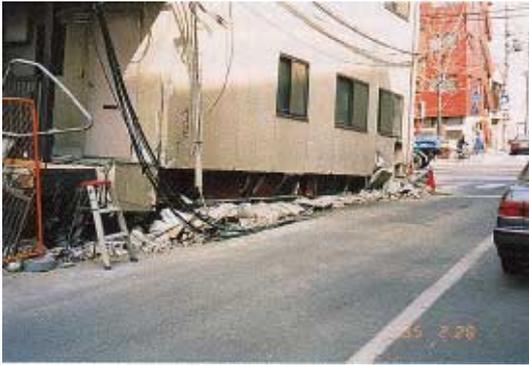
写真 CB1.29.1 1階の倒壊

- ・ 5階建，2×2スパン，純ラーメン構造，冷間成形角形鋼管柱，H形鋼梁，通しダイアフラム形式，梁端部工場溶接．
- ・ 1階部分が倒壊している（写真CB1.29.1）．
- ・ すべての1階柱頭仕口のパネル側すみ肉溶接部が全周にわたり破断している（写真CB1.29.2）．
- ・ 1階柱がベースプレートとともに横転している（写真CB1.29.3）．柱下端部やベースプレートの塑性化は認められない．

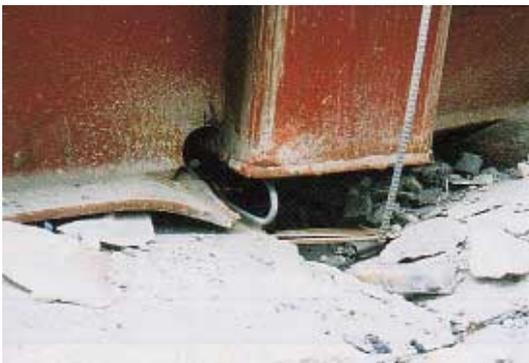
写真 CB1.29.2 柱頭仕口パネル側の破断

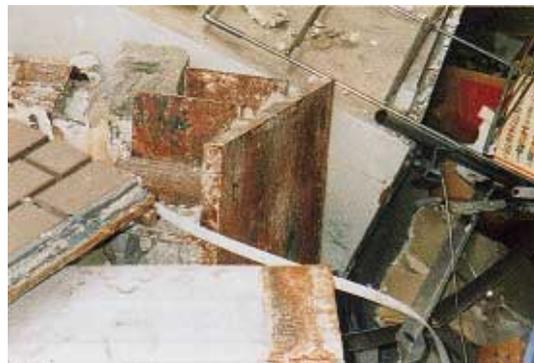
写真 CB1.29.3 柱脚の横転

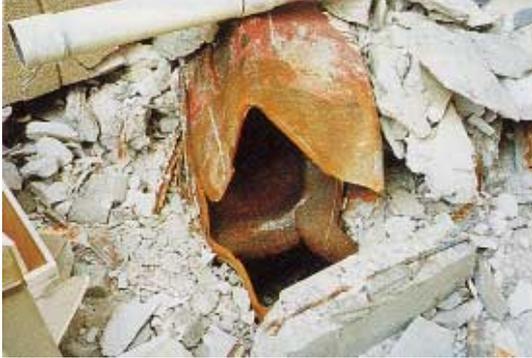
- ・ 5階建，4×1スパン，純ラーメン構造，冷間成形角形鋼管柱，H形鋼梁，通しダイアフラム形式，梁端部工場溶接。
- ・ 1階が倒壊し，2階床は1階床に着床している。1階柱部材および柱頭接合部に被害が集中し，3階より上部はほとんど被害がない。
- ・ 1階柱の柱脚は埋込み形式であるため，すべてGLより10～20cm程の狭い範囲でほぼ90度近い曲げを受け，一部は曲げに伴う割れも見られる(写真CB1.31.1)。
- ・ 1階の柱頭仕口柱側溶接部が破断している。パネル内に亀裂が観察される柱もある(写真CB1.31.2)。

写真 CB1.31.1 柱脚における柱の曲げ破断

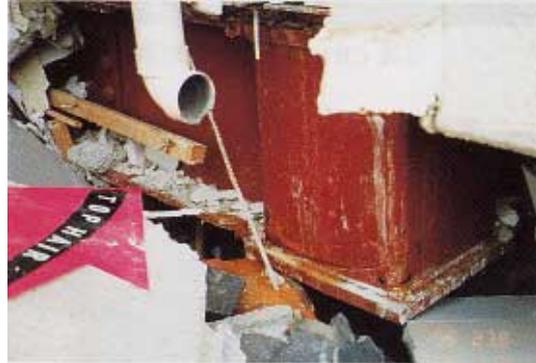
写真 CB1.31.2 2階仕口パネルの亀裂

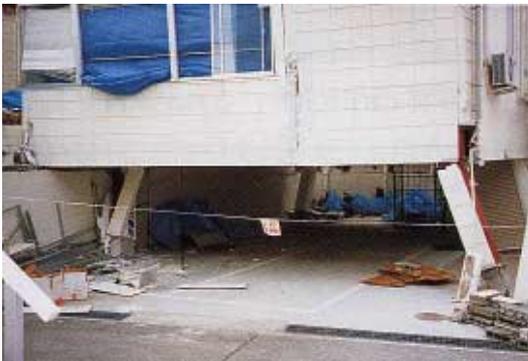
- ・ 3階建，1×1スパン，純ラーメン構造，冷間成形角形鋼管柱，H形鋼梁，通しダイアフラム形式，梁端部工場溶接。
- ・ 1階柱は1/3～1/5程度傾いている。2層より上部はねじれを伴って北へ移動し，1階柱の柱頭・柱脚に被害が集中している(写真CB1.32.1)。
- ・ 1階柱頭仕口パネル側溶接部に亀裂・破断が発生している。梁下側のウェブフレット先端が破断しているものや，さらに梁フランジと通しダイアフラムとの突合せ溶接部が破断に至った箇所もある(写真CB1.32.2-3)。
- ・ 柱脚部はすべてアンカーボルトが損傷し，大きく回転している。

写真 CB1.32.1 1階柱の変形状況

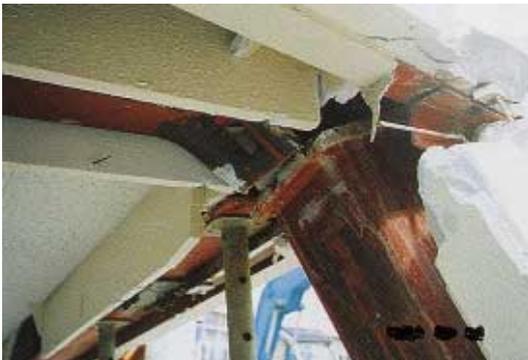
写真 CB1.32.2  
1階柱頭仕口パネル溶接部の破断

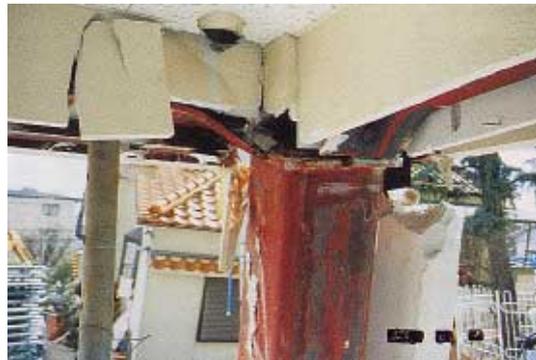
写真 CB1.32.3  
1階柱頭仕口パネル溶接部の破断

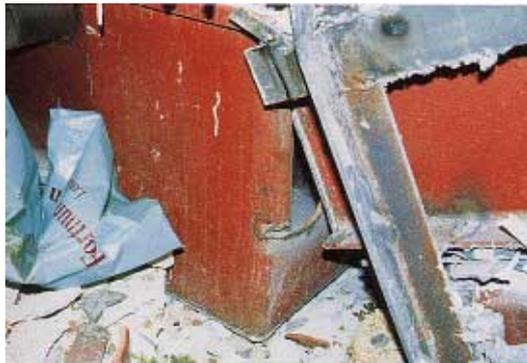
- ・ 4階建，2×2スパン，純ラーメン構造，冷間成形角形鋼管柱，H形鋼梁，通しダイアフラム形式，梁端部工場溶接．
- ・ 1階部分が倒壊し，2階床は1階床に着床している．1階の柱頭・柱脚に被害が集中し，特に前面道路に面した1階駐車場周囲の被害が甚大である．2階より上部はほとんど被害がない．
- ・ ほぼすべての1階柱頭仕口のパネル側すみ肉溶接部が破断している．
- ・ せいの異なるH形鋼梁が接合される仕口で，中間レベルにダイアフラムがない梁下フランジ溶接部が破断し，パネル母材にも破断がおよんでいる(写真CB1.33.1)．
- ・ 柱脚部では最大40cm程度のアンカーボルトの引抜きやネジ部の破断が見られる(写真CB1.33.2)．

写真CB1.33.1 梁下フランジ溶接部の破断に伴う仕口パネル母材の破断

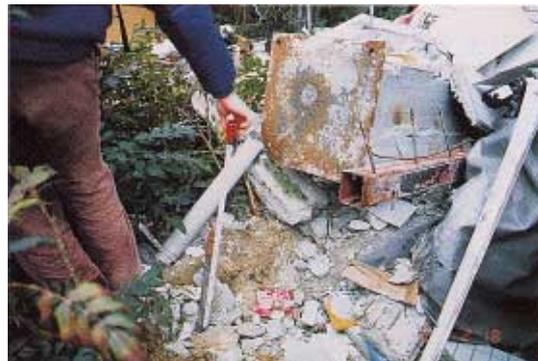
写真CB1.33.2 アンカーボルトの引抜き

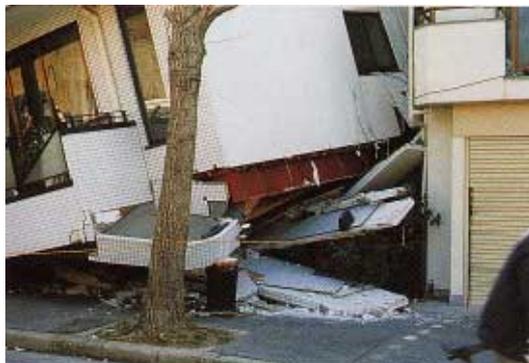
写真CB1.34.1 倒壊した1階部分

- ・ 4階建，2×1スパン，純ラーメン構造，冷間成形角形鋼管柱，H形鋼梁，通しダイアフラム形式，梁端部工場溶接．
- ・ 1階が倒壊し，2階床は1階床に着床している(写真CB1.34.1)．2階より上部はほとんど被害がない．
- ・ 1階柱頭仕口のパネル側すみ肉溶接部で破断し，さらに梁下フランジがウェブフレット先端で破断している(写真CB1.34.2)．
- ・ 柱脚部はアンカーボルトが無く，柱が転倒している(写真CB1.34.3)．

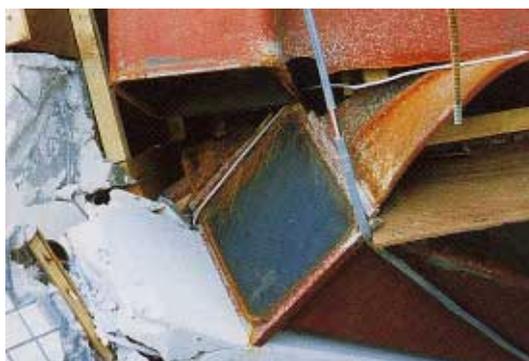
写真CB1.34.2 2階床梁仕口の溶接部の破断

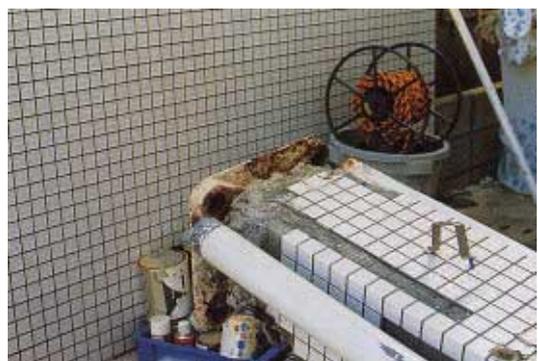
写真CB1.34.3 アンカーボルトが無く転倒した柱

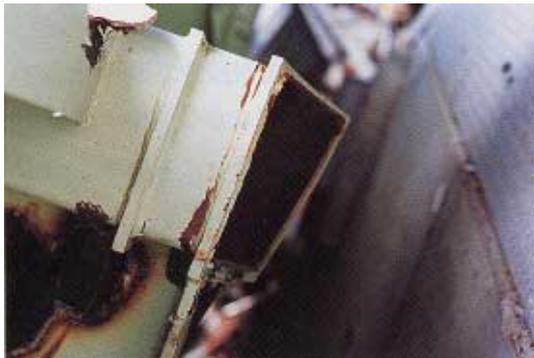
写真 CB1.35.1 1階柱頭仕口の溶接破断部

- ・ 3階建, 1×1スパン, 純ラーメン構造, 冷間成形角形鋼管柱, H形鋼梁, 通しダイアフラム形式, 梁端部工場溶接.
- ・ 1階が倒壊し, 2階床が1階床に着床している. 2階より上部はほとんど被害がない.
- ・ 1階柱頭仕口の柱側すみ肉溶接接合部が破断している(写真CB1.35.1, 3).
- ・ 2階床梁仕口の梁フランジに局部座屈が見られる(写真CB1.35.2).

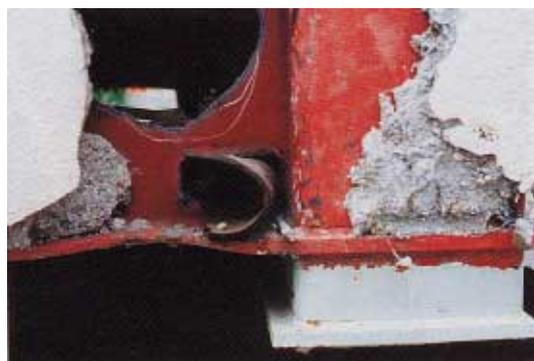
写真 CB1.35.2 2階床梁端仕口の梁フランジ局部座屈

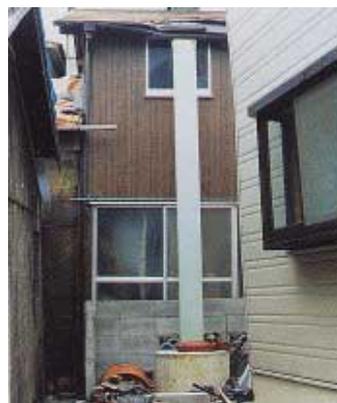
写真 CB1.35.3 柱頭溶接部が破断した1階柱

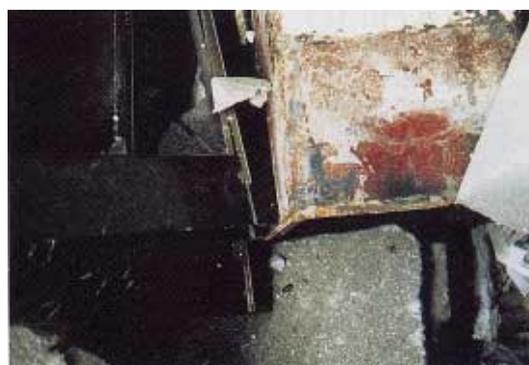
- ・ 3階建, 2×1スパン, 純ラーメン構造, 冷間成形角形鋼管柱, H形鋼梁, 通しダイアフラム形式, 梁端部工場溶接.
- ・ 2階の柱が完全に抜け落ち, 3階が北側に転倒している(写真CB1.36.1).
- ・ 2階柱の両端仕口が, 柱側とのすみ肉溶接部で破断している(写真CB1.36.2).

写真 CB1.36.2  
横に落下している2階柱の溶接部

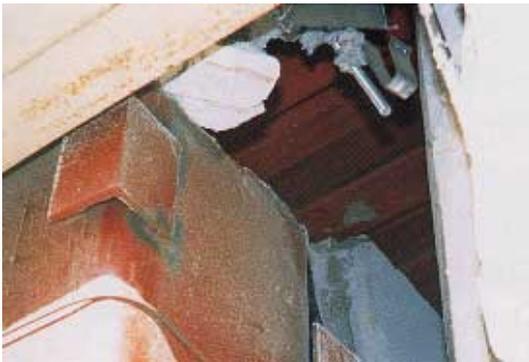
写真 CB1.37.1 柱梁仕口における柱溶接部の破断

- ・ 3階建，3×2スパン，純ラーメン構造，冷間成形角形鋼管柱，H形鋼梁，通しダイヤフラム形式，梁端部工場溶接．
- ・ 1階柱が大きく傾斜し，外壁のALC板を押し出している．2階以上はほとんど損傷がなく，建物全体の残留変形も認められない．
- ・ 1階の対角隅柱2本，隅以外の柱1本の柱頭仕口で，柱側溶接部が破断している(写真CB1.37.1)．
- ・ 柱脚の被りコンクリートにひび割れを生じている(写真CB1.37.2)．

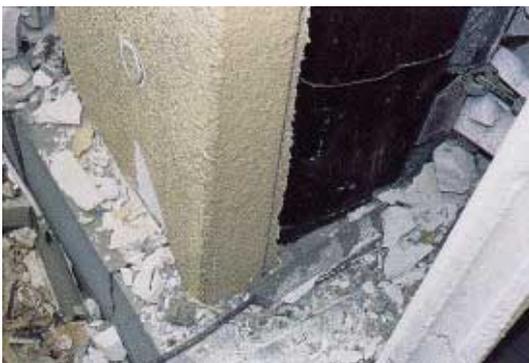
写真 CB1.37.2 柱脚の被りコンクリートのひび割れ

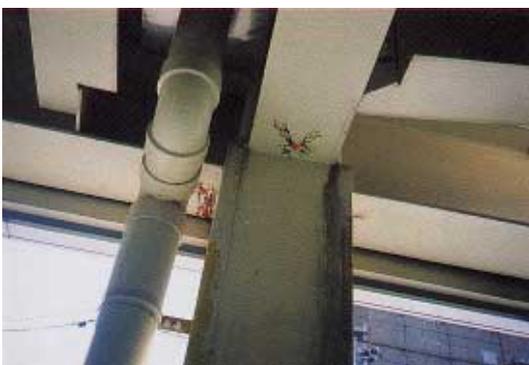
写真 CB1.38.1 梁端部の塗料の剥離

- ・ 2階建，冷間成形角形鋼管柱，H形鋼梁，通しダイヤフラム形式，梁端部工場溶接．
- ・ 2階床梁端部の塗料が剥離して塑性化の痕跡が認められるが(写真CB1.38.1)，残留層変形は認められない．
- ・ 1階から2階へのスロープ部の柱・梁仕口2か所でパネル側溶接部に亀裂が生じている．その内の一方では，溶接の最終層のビード間に亀裂が生じており(写真CB1.38.2)，他方では，角形鋼管コーナー部の溶接部で亀裂が生じている(写真CB1.38.3)．

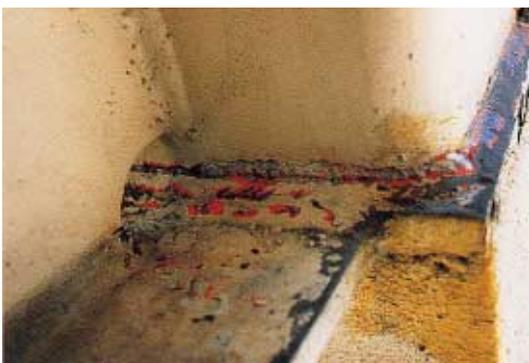
写真 CB1.38.2 溶接部の亀裂

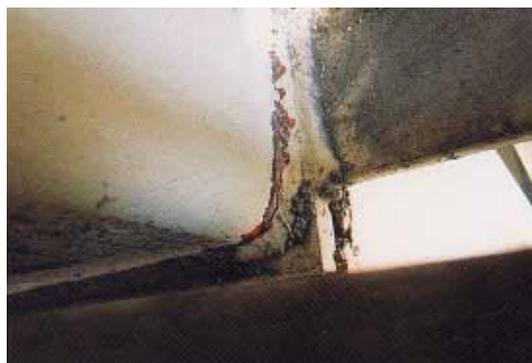
写真 CB1.38.3 コーナー部分の溶接部の亀裂

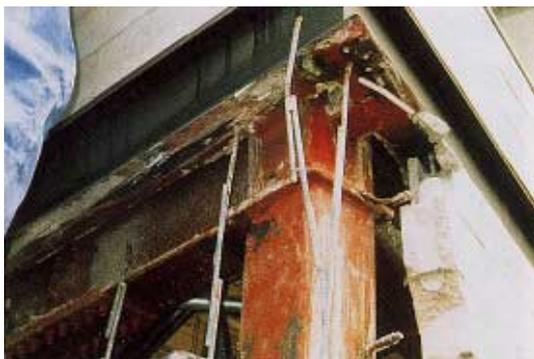
- ・ 3階建，2×1スパン，純ラーメン構造，冷間成形角形鋼管柱，H形鋼梁，通しダイアフラム形式，梁端部工場溶接．
- ・ 1階に残留層変形が認められるが，2階以上はほとんど損傷がない．
- ・ 1階柱頭仕口の柱側溶接止端に沿って亀裂が生じている（写真CB1.39.1）．

写真CB1.39.1 ダイアフラム下の溶接部の亀裂

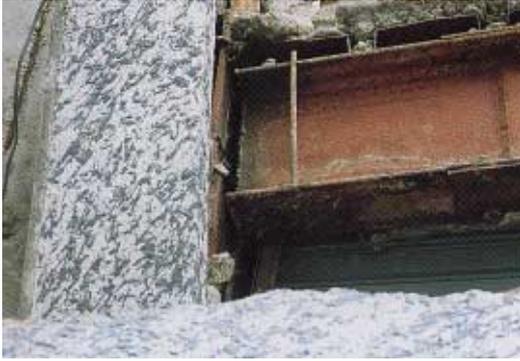
写真 CB2.1.1 2階床梁端溶接部の破断

- ・ 4階建，柱強軸曲げ方向は1スパンのラーメン構造，弱軸曲げ方向は不明，H形鋼柱，H形鋼梁，梁端部工場溶接．
- ・ 全層にわたって外壁モルタルが剥落しており，特に1・2階では完全に剥落している．1階柱の残留傾斜角は強軸曲げ（南）方向に約 1/100，弱軸曲げ（西）方向へ約 1/100 である．
- ・ 建物前面の2階床梁の左側仕口では全周すみ肉溶接部が破断し（写真 CB2.1.1），右側では梁継手のウェブ中ボルトが破断している（写真 CB2.1.2）．

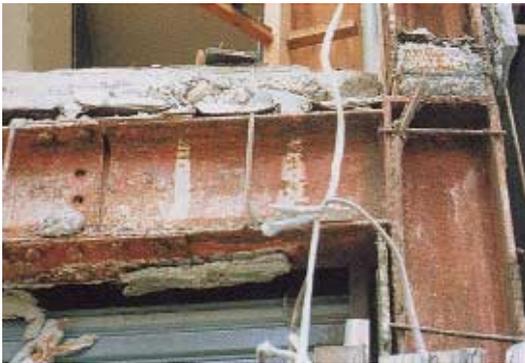
写真 CB2.1.2 2階床梁の反対側端部

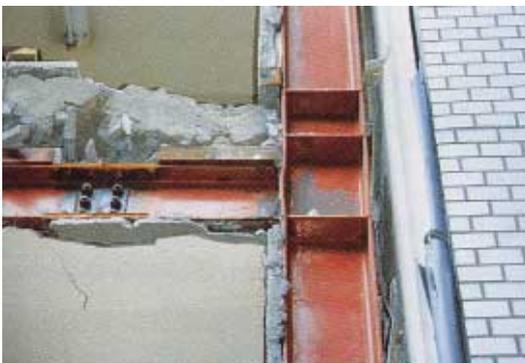
写真 CB2.2.1

柱フランジの局部座屈と梁端溶接部の亀裂

- ・ 6階建，2×2スパン，柱強軸曲げ方向はラーメン構造，弱軸曲げ方向は不明，H形鋼柱，H形鋼梁，梁端部工場溶接．
- ・ 2～4階の外壁ALC板が脱落しており，2～3階に残留層変形が認められる．2階柱の傾斜角は強軸曲げ（北）方向に約 1/70 である．
- ・ 2階柱頭仕口で柱フランジが局部座屈している（写真 CB2.2.1）．梁端の全周すみ肉溶接部で上フランジが破断し，ウェブ上部2/3の範囲に亀裂が生じている（写真 CB2.2.1）．

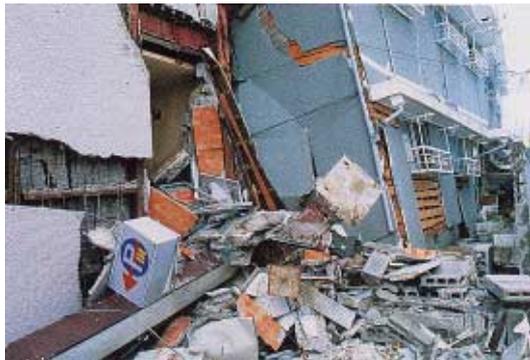
写真 CB2.3.1 倒壊した1階柱

- ・ 4階建, 4 × 2スパン, 純ラーメン構造, H形鋼柱, H形鋼梁.
- ・ すべての1階柱が転倒している(写真CB2.3.1). 一部の2・3階柱頭仕口の梁端エンドプレートが面外に曲げ変形しており, 周辺の弱軸ラーメン方向に大きな残留層変形が生じている. その結果, 周辺の仕上げモルタルが剥落している(写真CB2.3.2).

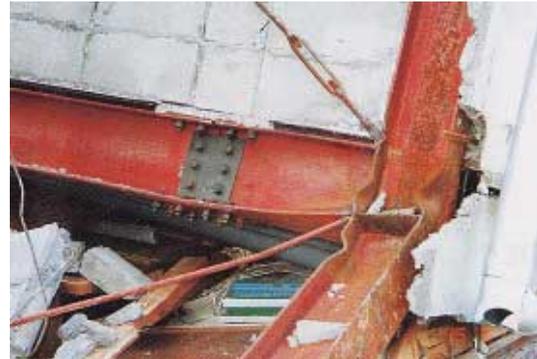
- ・ 3階建, 2×1スパン, X形筋違付ラーメン構造, H形鋼柱, H形鋼梁, 丸鋼筋違, 梁端部工場溶接.
- ・ 1階が倒壊し, 2・3階も残留層変形が大きい.
- ・ 1階柱頭部でH形鋼柱が弱軸方向に大きく曲げ変形し, フランジの局部座屈と直交梁のねじり変形を伴っている(写真CB2.5.1-2).

写真 CB2.5.2 1階柱頭の変形状況

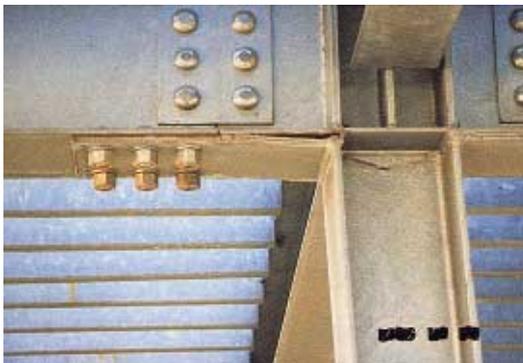
- ・ 柱脚は大きなベースプレートを土間上に設置している(写真CB2.6.2).
- ・ 強軸曲げ方向の仕口で, 梁端下部でブラケットを受けるプレートから柱フランジを貫通して柱ウェブに達する亀裂が発生している(写真CB2.6.1).

写真 CB2.6.1 1階柱頭部の亀裂

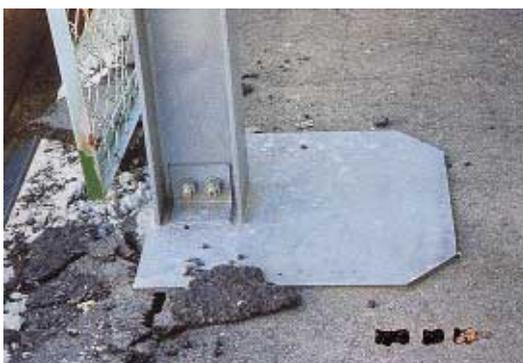
写真 CB2.6.2 柱脚部の詳細
