1995年兵庫県南部地震  
鉄骨造建物被害調査報告書

日本建築学会近畿支部鉄骨構造部会

# 1995年兵庫県南部地震 鉄骨造建物被害調査報告書

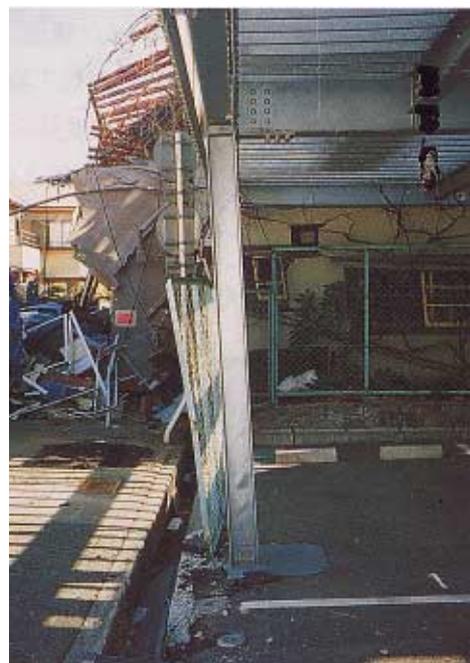
- ・ 1階建, 5×3スパン, 純ラーメン構造, H形鋼柱, H形鋼梁, 梁貫通形式, 柱端部工場溶接.
- ・ 1階に残留層変形が見られる.

写真 CB2.6.3 1階の残留層変形

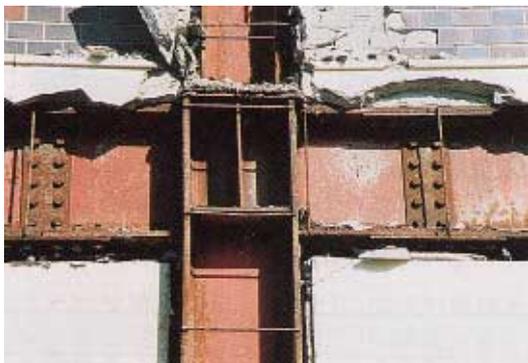
- ・ 5階建, 3 × 3 スパン, 純ラーメン構造, H形鋼柱, H形鋼梁, 柱貫通形式, 梁端部工場溶接.
- ・ 1階に約 1/200 の残留層変形が見られる.
- ・ 2階床梁端仕口で梁下フランジのすみ肉溶接部に亀裂が入り, 柱フランジに局部座屈が見られる (写真 CB2.7.1).
- ・ 2階床梁端の仕口パネルがせん断変形している (写真 CB2.7.2).
- ・ 3階柱に曲げ座屈が見られる (写真 CB2.7.3).

写真 CB2.7.2 2階床梁端仕口パネルのせん断変形

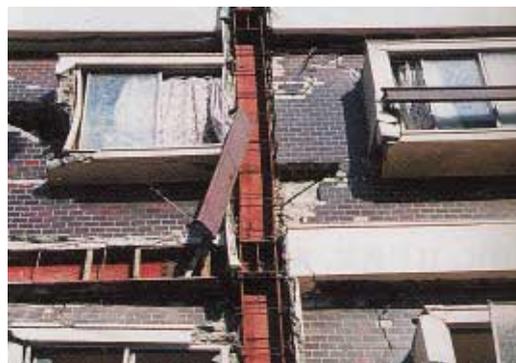
写真 CB2.7.3 3階柱の曲げ座屈

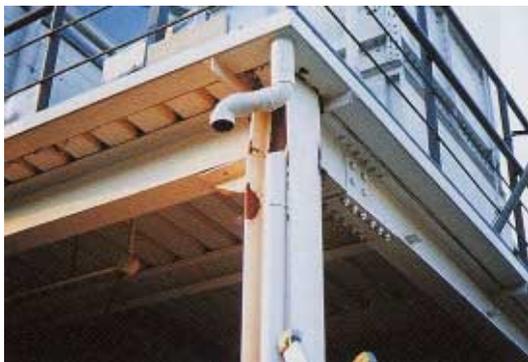
- ランジの接合ボルトが破断している (写真 CB2.8.1).
- ・ 柱の弱軸方向曲げにより柱頭のフランジが局部座屈しており, 梁ウェブ接合部のボルトが破断している (写真 CB2.8.2).

写真 CB2.8.1  
梁受け金物と梁の接合部におけるボルト破断

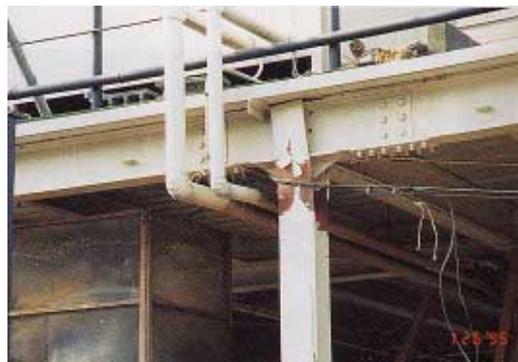
写真 CB2.8.2  
弱軸方向曲げによるフランジ局部座屈

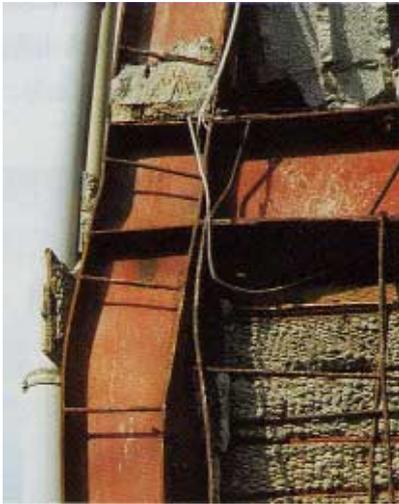
- ・ 1階に 1/10 程度の残留層変形が見られる.
- ・ 仕口パネルがせん断変形している(写真 CB2.9.1).
- ・ 柱に強軸曲げ方向の曲げ変形が見られ, 柱頭部のフランジが局部座屈している(写真 CB2.9.2).
- ・ 1 ~ 2階隅柱の2方向曲げおよびねじれが顕著である(写真 CB2.9.3).

写真 CB2.9.1 仕口パネルのせん断変形

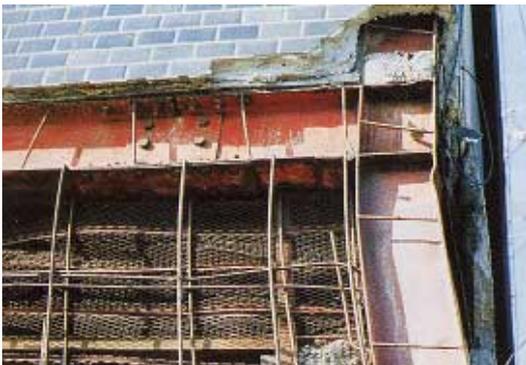
写真 CB2.9.2 柱頭部フランジの局部座屈

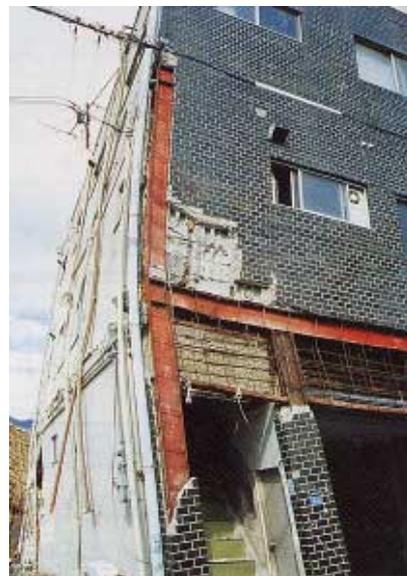
写真 CB2.9.3 1 ~ 2階隅柱の曲げねじれ変形

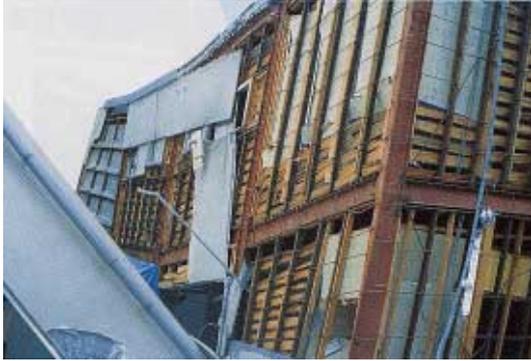
写真 CB2.10.1

仕口の回転による架構のせん断変形

- ・ 3階建, 4 × 1 スパン, 純ラーメン構造, H形鋼柱, H形鋼梁.
- ・ 1階が倒壊し, 2・3階の残留層変形が大きい.
- ・ 両方向とも梁端部は下フランジを山形鋼で受け, ウェブだけ中ボルトで接合しており, 柱に水平スチフナーはない.
- ・ 柱の曲げ変形およびウェブの接合ボルトの破断による仕口の回転がせん断変形を大きくしている(写真 CB2.10.1-2).

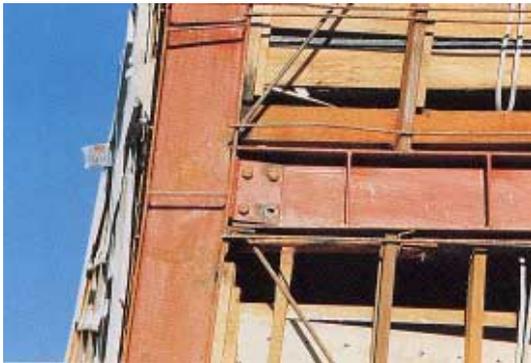
写真 CB2.10.2 梁ウェブ接合ボルトの破断

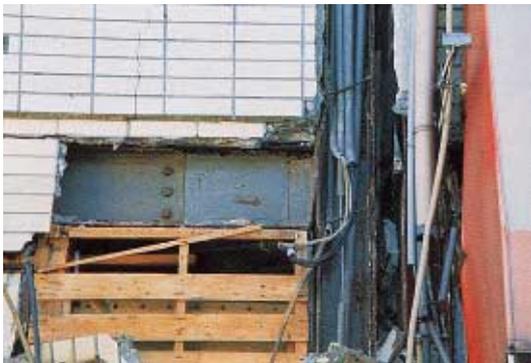
写真 CB2.11.1

- て山形鋼をすみ肉溶接し,これを H形鋼柱フランジにすみ肉溶接する形式をとっている.柱に水平スチフナーはない.
- ・ 山形鋼と梁フランジのすみ肉溶接部が破断し, 柱フランジの面外曲げ変形が観察される(写真 CB2.11.1).

梁端溶接部の亀裂と柱フランジの面外曲げ

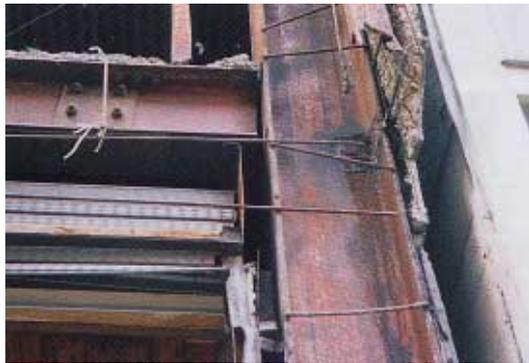
- ・ 3階建，3×1スパン，純ラーメン構造，H形鋼柱，H形鋼梁，梁端部工場溶接．
- ・ 1階で弱軸曲げ方向に約1/45の残留層変形が見られる．火災を受けた建物である．
- ・ 仕口の柱に水平スチフナーはない．
- ・ 2階床仕口梁側すみ肉溶接部が全周にわたり破断している（写真CB2.12.1）．
- ・ 2階床の梁継手でウェブのボルトが破断している（写真CB2.12.2）．

写真 CB2.12.1 梁端仕口の破断

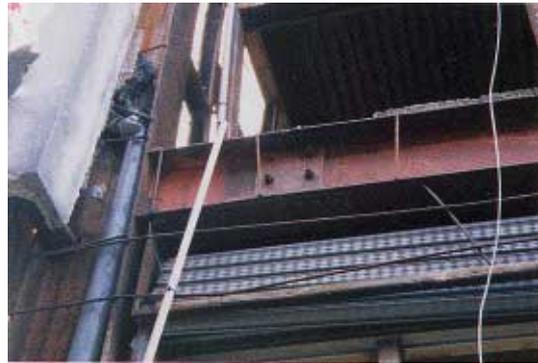
写真 CB2.12.2 梁継手ボルトの破断

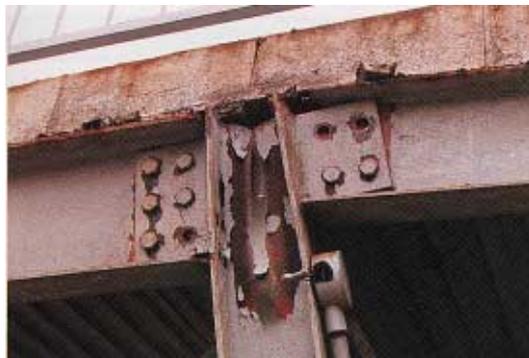
写真 CB2.13.1 接合部パネルの圧潰

- ・ 1階の一部が倒壊している．
- ・ 仕口の柱には水平スチフナーが無く，柱ウェブが圧潰している．梁仕口の中ボルトも破断している（写真CB2.13.1）．柱が両方向へ塑性変形し，強軸曲げ方向の塑性化の痕跡が認められる（写真CB2.13.2）．
- ・ アンカーボルトの伸び，破断が見られる（写真CB2.13.3）．

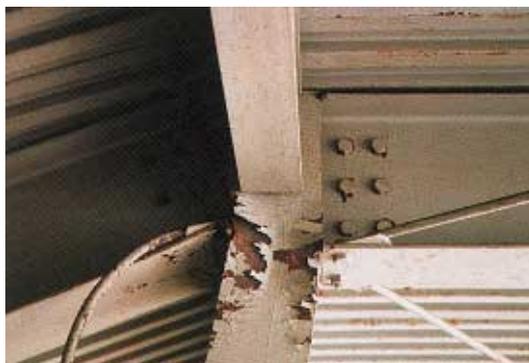
写真 CB2.13.2 H形鋼柱の塑性化

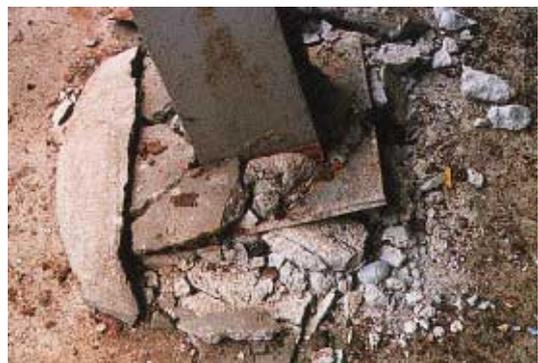
写真 CB2.13.3 柱脚アンカーボルトの破断

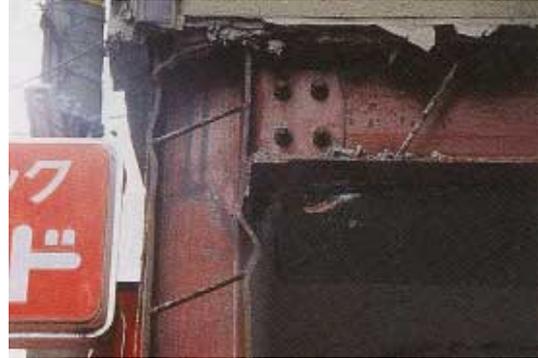
- ・両方向の梁端部は下フランジを山形鋼金物で受け, ウェブのみ中ボルト接合しており, 柱に水平スチフナはない.
- ・2階床梁端仕口で梁ウェブの接合ボルトが破断している(写真CB2.14.1).
- ・1階柱頭仕口とその近傍の柱フランジが局部座屈している(写真CB2.14.2).

写真CB2.14.2 柱フランジの局部座屈

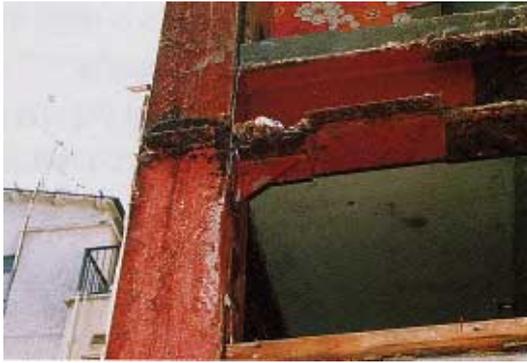
写真 CB3.1.1 日の字カバープレートの面外曲げ

- ・ 4階建，日の字断面柱，H形鋼梁．
- ・ 建物前面の2スパンラーメン構面は，全層にわたってすべての外壁ALC板が脱落して，1階に約1/130の残留層変形が生じている．
- ・ H形鋼のフランジ内法間にプレートを溶接して日の字断面柱を構成している．この日の字カバープレートの溶接が梁端仕口近傍で破断し，プレートに面外変形が生じている（写真CB3.1.1）．
- ・ 一方，柱フランジと梁受け金物の溶接部が破断している（写真CB3.1.2）．

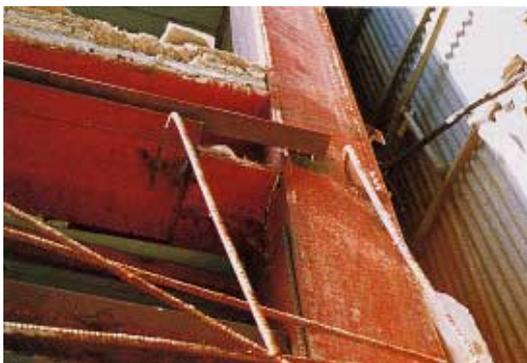
写真 CB3.1.2 梁受け金物溶接部の破断

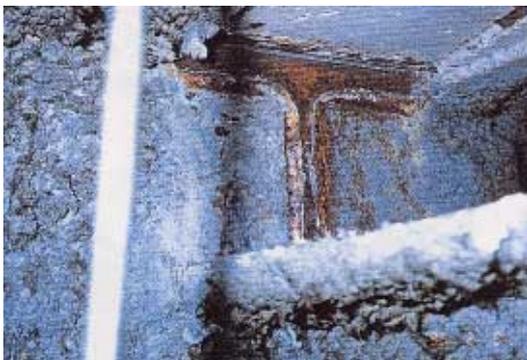
写真 CB3.2.1 梁上フランジすみ肉溶接部の破断

- ・ 4階建，6×1スパン，長辺方向は筋違構造，短辺方向は純ラーメン構造，日の字断面柱，H形鋼梁．
- ・ 1階柱が若干傾斜している．
- ・ 2階床スラブの曲げひび割れ・たわみが大きい．
- ・ 2階床梁端すみ肉溶接部が3か所で破断している（写真CB3.2.1-2）．

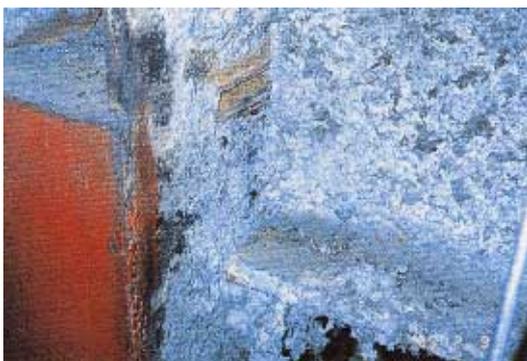
写真 CB3.2.2 梁下フランジすみ肉溶接部の破断

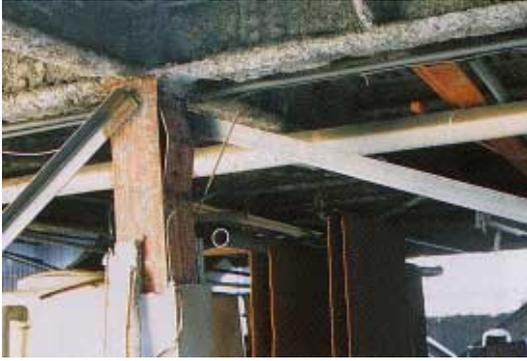
写真 CB3.3.1 日の字カバープレートの面外曲げ変形  
（山形鋼筋違を使って応急補修が施されている）

- ・ 3階建，3×2スパン，純ラーメン構造，日の字断面柱，H形鋼梁，梁端部工場溶接．
- ・ 1階に最大 1/20 程度の残留層変形が見られる．
- ・ H形鋼のフランジ内法間にプレートをすみ肉溶接して日の字断面柱を組立ている．
- ・ 柱の曲げ変形に伴い，圧縮側の日の字カバープレート溶接部が柱頭で破断し，面外に曲げ変形を生じている（写真 CB3.3.1）．

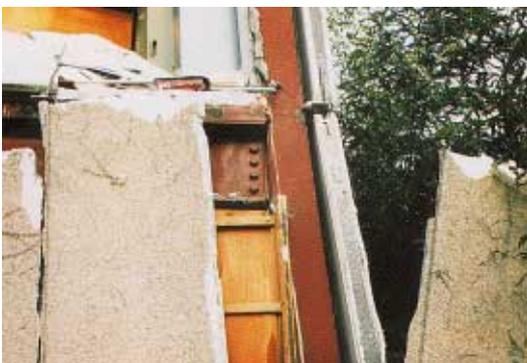
写真 CB3.5.1 シャーププレートの破断

- ・ 4階建，2×2スパン，日の字断面柱，H形鋼梁．
- ・ 柱強軸方向の柱梁仕口は，ウェブだけを中ボルト接合している．柱弱軸方向は不明である．
- ・ 1・2階に残留層変形が南北・東西両方向に生じており，外壁のALC板の落下も見られる．
- ・ 1階柱頭仕口のシャーププレートが柱フランジとの溶接部で破断している（写真 CB3.5.1）．

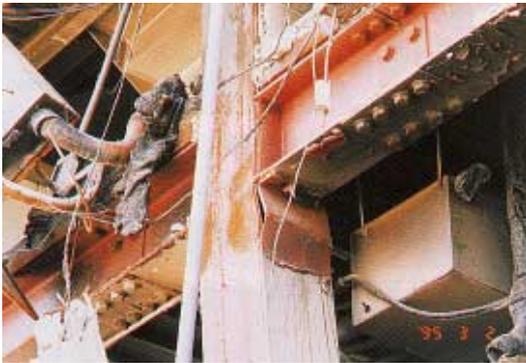
写真CB3.6.1

- ・ 4階建，4×1スパン，純ラーメン構造，日の字断面柱，H形鋼梁，梁端部工場溶接．
- ・ 1階に約1/10以上の残留層変形が見られる．
- ・ 1階柱頭部で，日の字カバープレートと柱フランジの溶接部が破断し，日の字カバープレートが局部座屈している（写真CB3.6.1）．
- ・ 1階側柱の柱頭仕口で日の字カバープレートに局部座屈が見られる（写真CB3.6.2）．

柱フランジと日の字カバープレート溶接部の破断

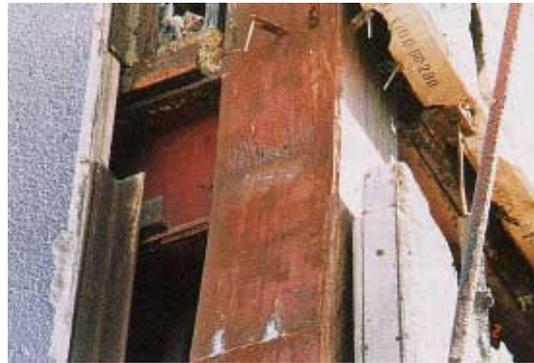
写真CB3.6.2

日の字カバープレートの局部座屈

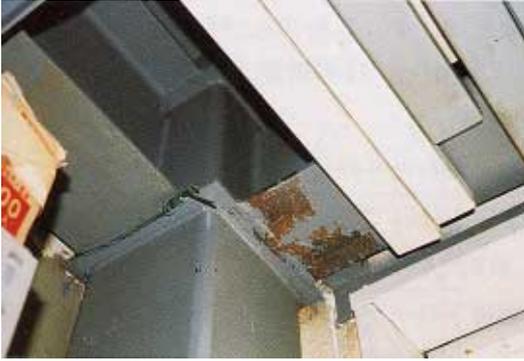
写真 BM1.1.1 2階梁下フランジの塗料の剥離

- ・ 4階建，1×1スパン，純ラーメン構造，冷間成形角形鋼管柱，H形鋼梁，通しダイアフラム形式，梁端部工場溶接．
- ・ 1～3階に残留層変形が生じており，1階の柱は南北方向に約1/50傾斜している．
- ・ 2階床梁仕口の梁下フランジが端部から10cmほど塗料が剥離しており，更に10cmほどの間で塗料に亀裂が認められ，塑性伸びの痕跡がある（写真BM1.1.1）．

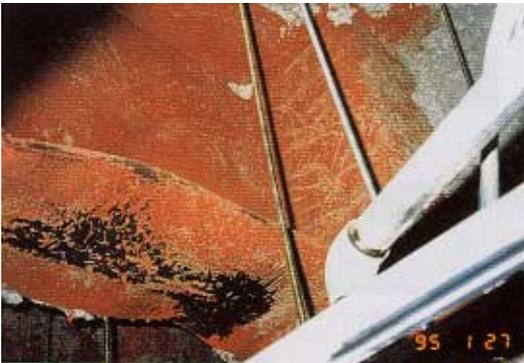
写真 BM.1.2.1 梁下フランジの局部座屈

- ・ 6階建，2×6スパン，純ラーメン構造，冷間成形角形鋼管柱，H形鋼梁．
- ・ 2～6階に，短辺（南）方向へ約1/600，長辺（西）方向へ約1/600の残留層変形が生じている．
- ・ 5か所の梁端下フランジで局部座屈が生じている（写真BM1.2.1）．局部座屈した梁はいずれもFCランクである．

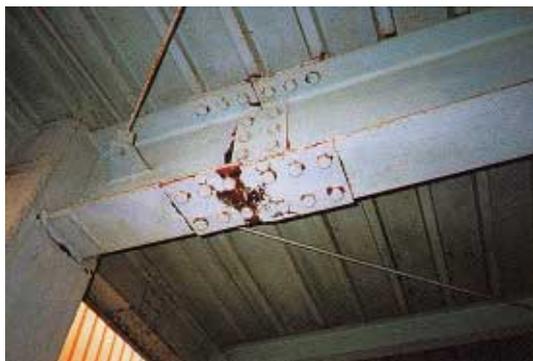
写真 BM1.3.1 フランジ添板の塑性化および亀裂

- ・ 3階建，4×1スパン，純ラーメン構造，日の字断面柱，H形鋼梁，梁端部工場溶接，露出柱脚．
- ・ 全層にわたり残留層変形が見られる．
- ・ 2階床仕口で柱強軸曲げ方向の梁両端溶接部が破断し，梁が1本落下している．
- ・ 梁継手のフランジスプライスプレートに亀裂および塗料の剥離による塑性化の痕跡が見られる（写真 BM1.3.1）．また，フランジ継手のボルトが破断している箇所もある（写真 BM1.3.2）．
- ・ 柱脚アンカーボルトの伸びが認められる（写真 BM1.3.3）．

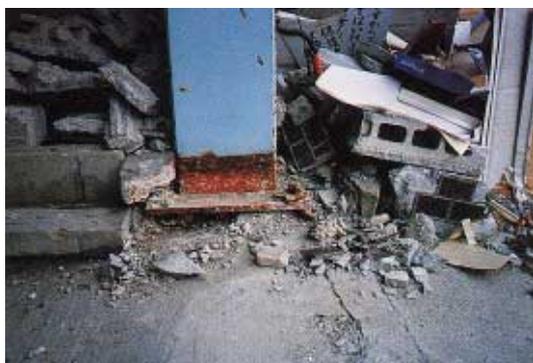
写真 BM1.3.3 柱脚の損傷

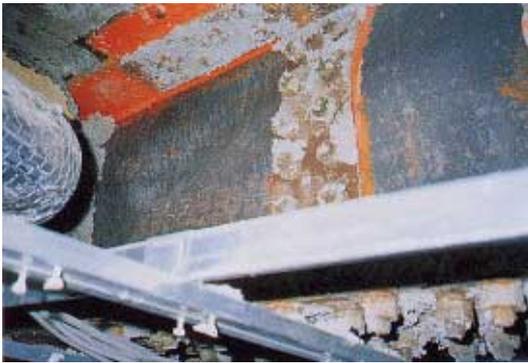
写真 BM1.4.1 梁ウェブの板座屈

- ・ 12階建，9×4スパン，下部6層がSRC造，上部6層がS造，短辺方向はK形筋違構造，長辺方向は純ラーメン構造，溶接組立箱形断面柱，H形鋼梁．
- ・ 短辺方向の連層筋違が柱梁接合部から偏心して接合されており，筋違端部と柱梁仕口間の梁ウェブに板座屈が生じている（写真BM1.4.1）．
- ・ 長辺方向の階段室部分で梁端部から約5cm離れた位置で上フランジが破断し，直下のウェブに亀裂が生じている（写真BM1.4.2）．破断位置近傍には溶接痕が認められる．

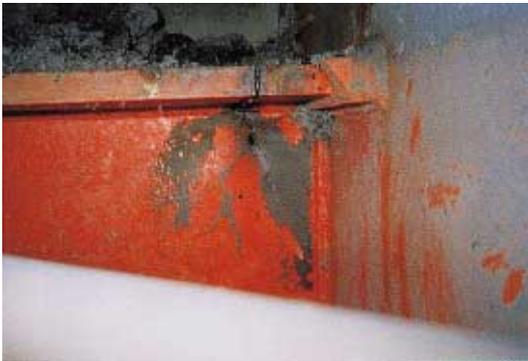
写真 BM1.4.2 梁上フランジの破断とウェブの亀裂

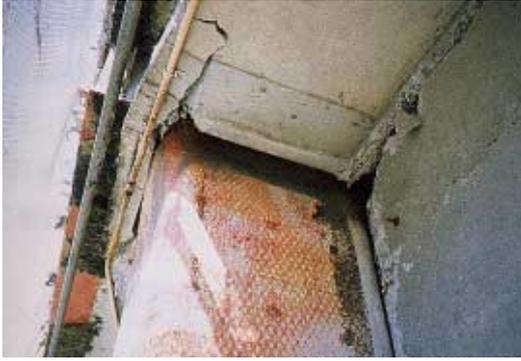
写真 CL1.1.1 柱頭部の局部座屈

- ・ 8階建，冷間成形角形鋼管柱，H形鋼梁，通しダイヤフラム形式．
- ・ 3～5階に残留層変形が生じている．3階は北へ約1/40，4階は北へ約1/30，5階は南へ約1/30の変形角となっており，残留層変形の方向や大きさが層によって顕著に異なっている．
- ・ 観察した4・5階の柱すべてが頭部と脚部で局部座屈しており，柱降伏型の崩壊形となっている（写真CL1.1.1-2）．
- ・ H形鋼梁は鉄筋コンクリートで被覆されている．ただし，SRC構造ではない．5階の床梁端のうち1か所で，梁下の被覆コンクリートが剥落し，H形鋼梁の下フランジがスカラップ底を起点として母材部分で破断している（写真CL1.1.3）．

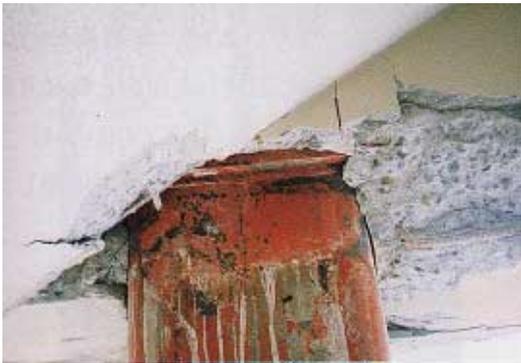
写真 CL1.1.2 柱頭部の局部座屈

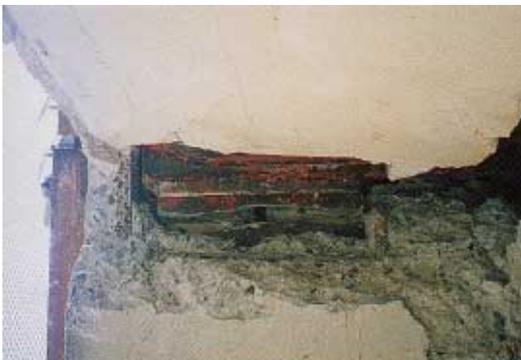
写真 CL1.1.3 下フランジ母材の破断

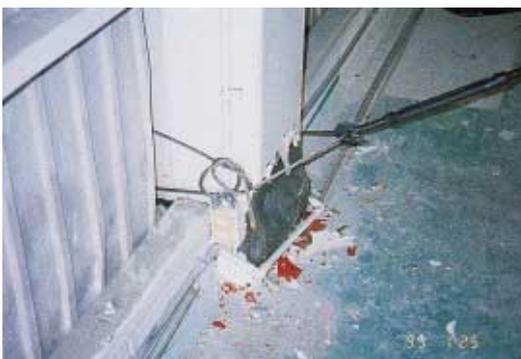
写真 CL1.2.1 柱脚部の局部座屈

- ・ 3階建，2×2スパン，純ラーメン構造，冷間成形角形鋼管柱，通しダイヤフラム形式，梁端部工場溶接．
- ・ 1階に大きな残留層変形が見られる．
- ・ 1階柱頭，柱脚部が局部座屈している（写真CL1.2.1）．

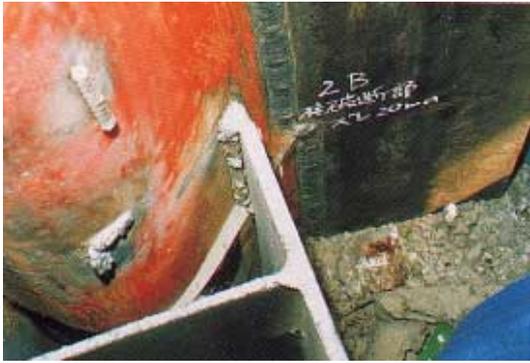
写真 CL1.3.2 写真 CL1.3.1 の輪切り状の破面

- ・ 8階建・地下2階，1×1スパン，純ラーメン構造，冷間成形角形鋼管柱，H形鋼梁，通しダイヤフラム形式，梁端部工場溶接．
- ・ 地下2層のうち地下1階はSRC造で，1FL+約1000mmまで柱にコンクリートを充填している．
- ・ 建物全体が東方向に約1/200傾斜している．
- ・ -500×28の4本の柱のうち東側の2本が，1階床直上のコンクリート充填部分で脆性破断している．1本は輪切り状の破面を有し（写真CL1.3.1-2），他の1本は，角形鋼管のコーナー部を材軸方向に進展した破面と輪切り状の破面とを併有している（写真CL1.3.3-4）．いずれの柱も応急補修のために鉄骨を溶接しており，破断の起点は特定不可能である．

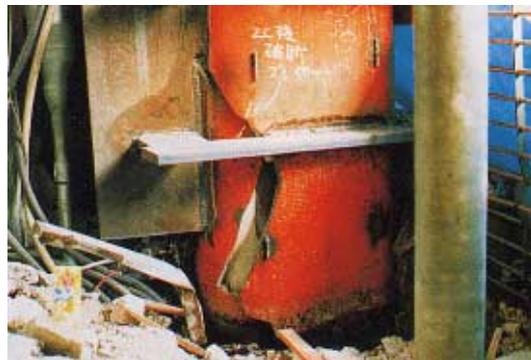
写真 CL1.3.4 材軸方向に進展した破面

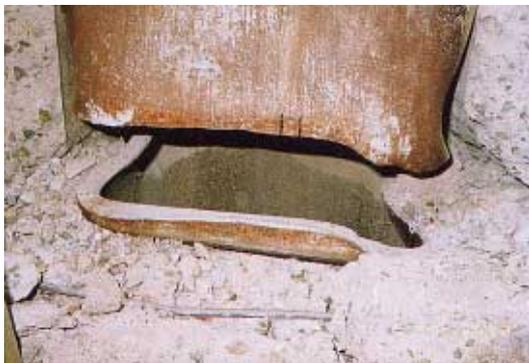
み柱脚の基礎梁天端で局部座屈の後に破断している（写真 CL1.4.2-3）．コーナー部では脆性破面で，平坦部では延性破面と脆性破面が層状に混在している．

写真 CL1.4.2 柱脚部の局部座屈と破断

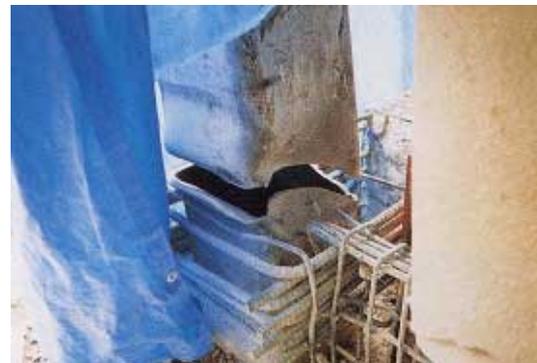
写真 CL1.4.3 コンクリート除去後の柱脚

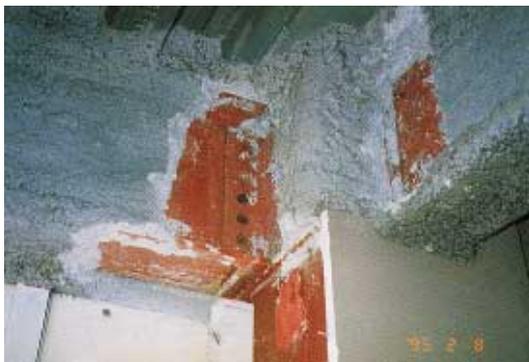
- ・ 梁はウェブのみが高力ボルト摩擦接合されており，ウェブ下側のボルト数本が破断しているものもある（写真 CL1.4.4）．
- ・ 3階のH形鋼筋違が弱軸曲げ方向に座屈し，圧縮側フランジの塗料が剥離している（写真 CL1.4.5）．

写真 CL1.4.4 ウェブ高力ボルトの破断

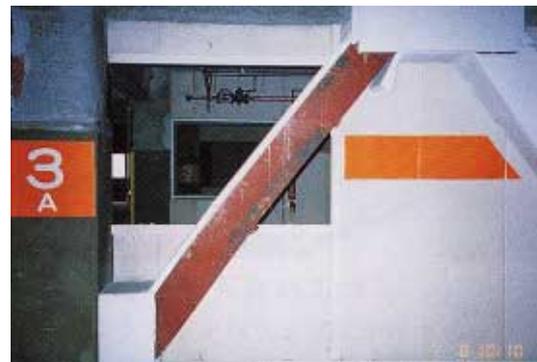
写真 CL1.4.5 H形鋼筋違の座屈

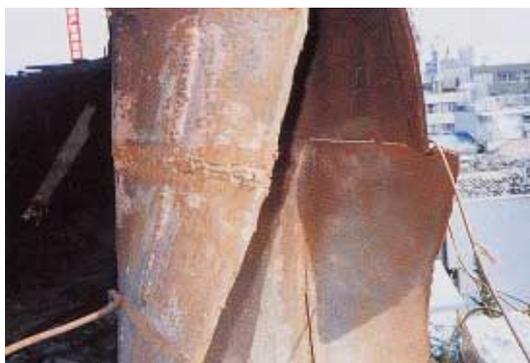
- ・ 5階建，2×2スパン，純ラーメン構造，冷間成形角形鋼管柱，H形鋼梁，通しダイアフラム形式，梁端部工場溶接．
- ・ 火災により全焼している．建物3・4階のALC板が脱落している．
- ・ 5階柱（φ350×9）が膨張しているのが見られ（写真 CL1.5.3），柱中央から柱脚にかけてコーナー部が裂けている（写真 CL1.5.1-2）．
- ・ 3・4階柱頭仕口の柱側で亀裂が見られる（写真 CL1.5.3）．

写真 CL1.5.2 コーナー部の状況

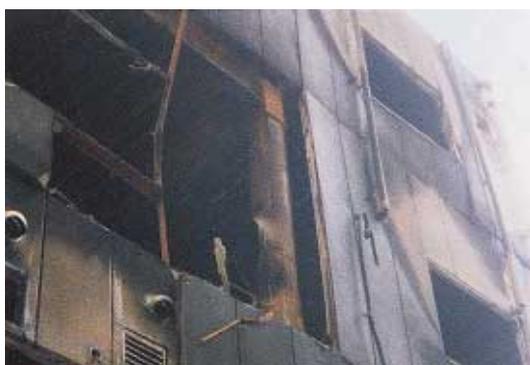
写真 CL1.6.1 鋼管柱の開裂

- ・ 4階建，2×2スパン，純ラーメン構造，冷間成形角形鋼管柱，H形鋼梁，通しダイアフラム形式，梁端部工場溶接．
- ・ 火災により全焼している．
- ・ 3階の角形鋼管柱がコーナー部から裂けている（写真 CL1.6.1）．

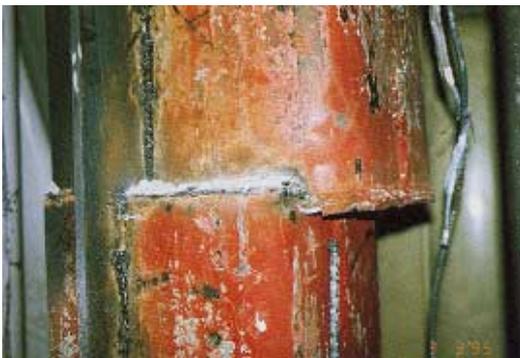
- ・ 5階建，2×1スパン，純ラーメン構造，冷間成形角形鋼管柱（ $\phi$ 300×300），H形鋼梁．
- ・ 外装 ALC 板が部分的に損傷している．
- ・ 裏当金形式の完全溶込み溶接による柱の現場継手が GL+約 900 mm の位置にあり，すべての柱が溶接部で破断し，最大で 50 mm 程度ずれている（写真 CL2.1.1-2）．破面には，内側から順に裏当金・縞模様をともなう錆色部分・銀白色部分が観察できる（写真 CL2.1.3）．銀白色部分は延性破面であり，錆色部分は不十分な溶込み状態であることが確認できる．
- ・ 1スパン方向の3本の2階床梁のうち，2本で両端部の下フランジ母材がシアリップをともなって破断している．ウェブ溶接部の破断が下から中程まで進展しているものもある（写真 CL2.1.5）．いずれの梁も端部の下フランジで塗料が剥離しており，塑性変形の痕跡が認められる．

写真 CL2.1.2 写真 CL2.1.1 の詳細

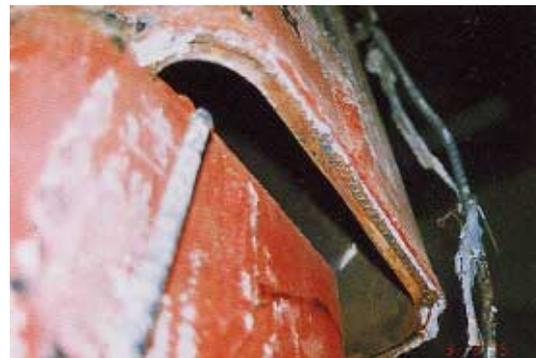
写真 CL2.1.3 破断面と裏当金

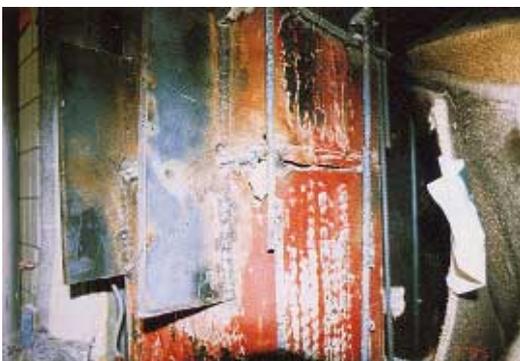
写真 CL2.1.4

柱継手の破断と応急補修プレート

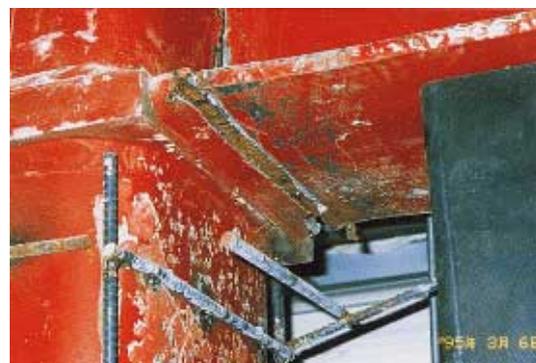
写真 CL2.1.5

下フランジからウェブにかけての破断

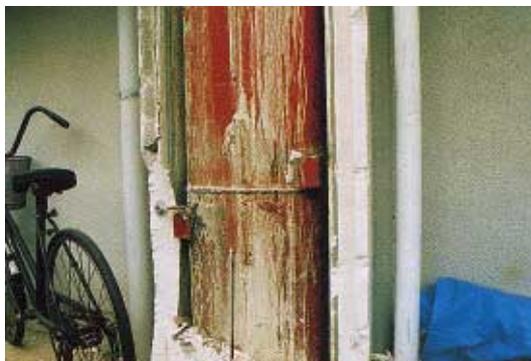
写真 CL2.2.1 無被害の柱継手

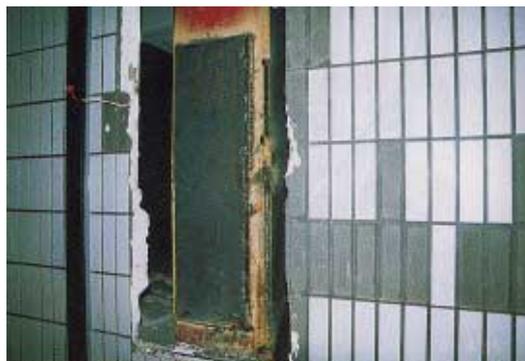
- ・ 1 1 階建，4 × 1 スパン，純ラーメン構造，冷間成形角形鋼管柱（ $\phi$  - 450 × 450），H 形鋼梁．
- ・ 外装 ALC 板が部分的に損傷している．
- ・ 柱の現場継手が GL+約 800 mm の位置にあり，複数本の柱の 4 面にあて板を溶接して補修している（写真 CL2.2.2-3）．その内の 1 か所では，上下の柱面が約 7 mm ずれており（写真 CL2.2.4），溶接部の損傷が確認できる．

写真 CL2.2.3 補修を施した柱

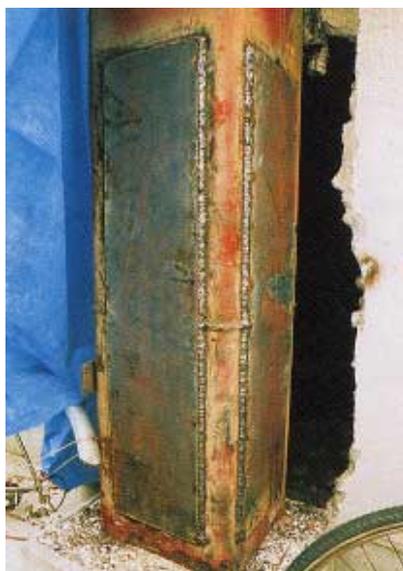
写真 CL2.2.2 補修を施した柱

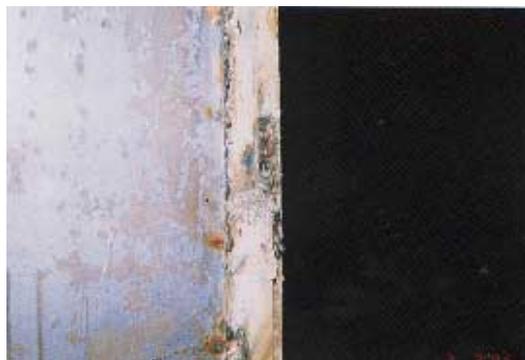
写真 CL2.2.4 補修を施した柱継手の詳細

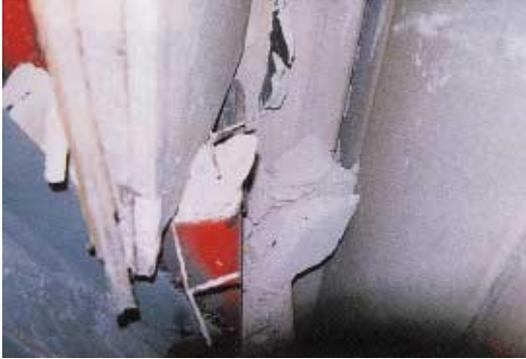
写真 CL2.3.1 柱継手溶接部の破断面

- ・ 建物前面の鉛直方向に通った金属系外装材が3階部分で曲げ変形しており，3階で約1/15の残留層変形が認められる．
- ・ 柱の現場継手が3FL+約300mmの位置にあり，すべての柱が継手溶接部で破断している．西側の2本の柱は北へ18cmずれ，東側の2本の柱は北へ28cmずれている（写真CL2.3.1-2）．
- ・ 破断した柱継手直下の3階床梁仕口では，梁上フランジにスカラップ底を起点とした破断が生じており，ウェブのすみ肉溶接部に上部から2/3程度の範囲まで亀裂が進展している（写真CL2.3.3）．

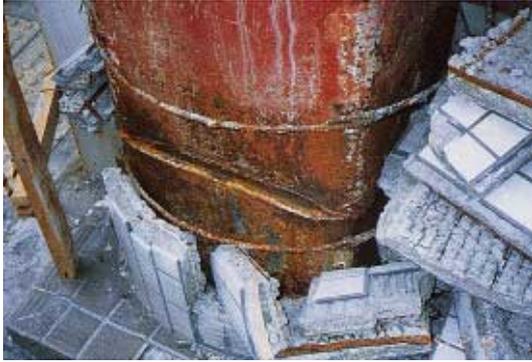
- ・ 1階外壁に不陸，亀裂が見られる．2階以上はほとんど損傷がない．
- ・ 1階の角形鋼管柱継手（ -450 × 16 ）の現場溶接部（床面から 40 cm ，裏当金有）で破断し，上部構造物が北方向に 12-45 mm 移動している（写真 CL2.4.1-2）．破断部から母材側に亀裂が進展しているものも見られる（写真 CL2.4.3）．破断は 4カ所で確認している．

写真 CL2.4.1 柱継手溶接部の破断

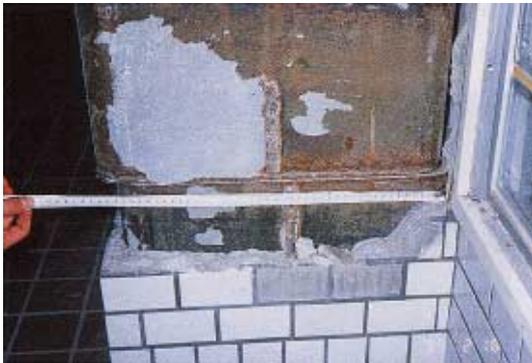
写真 CL2.4.2 上部構造物の移動

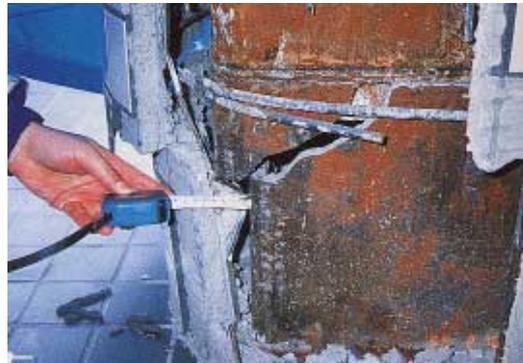
写真 C2.1.4.3 柱母材の破断

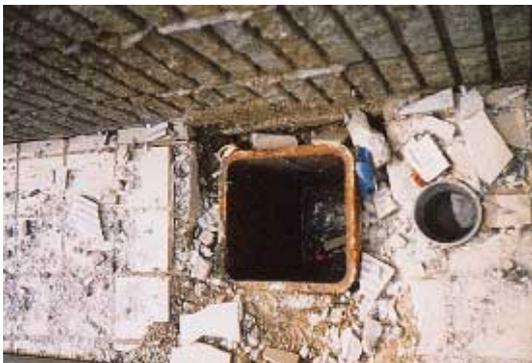
- ・ 柱脚は埋込形式で，1階床レベルの柱継手の溶接部が全周にわたり破断している（写真 CL2.5.1）．
- ・ 1階柱頭仕口の柱側すみ肉溶接部が破断している（写真 CL2.5.2）．

写真 CL2.5.1 柱現場溶接継手の破断

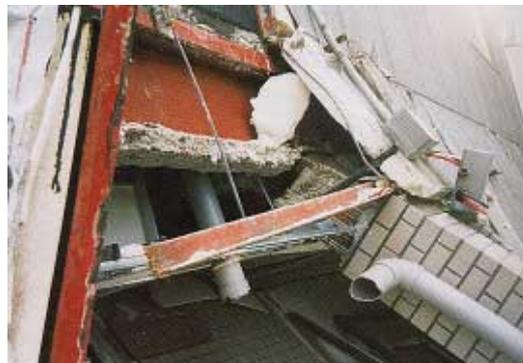
写真 CL2.5.2 柱頭仕口の破断

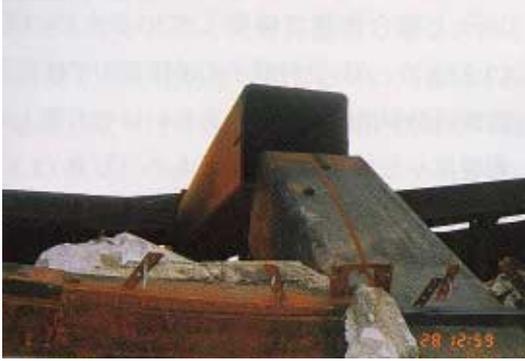
写真 CL2.6.1 柱継手溶接部の破断

- ・ 5階建，2×1スパン，純ラーメン構造，冷間成形角形鋼管柱，H形鋼梁，通しダイアフラム形式，梁端部工場溶接，柱現場溶接，外壁はALC板．
- ・ 2階と4階のすべての柱継手で破断し，建物が3つの部分に分かれて倒壊している（写真CL2.6.1）．1階柱に倒壊による顕著な変形が生じている（写真CL2.6.3）．

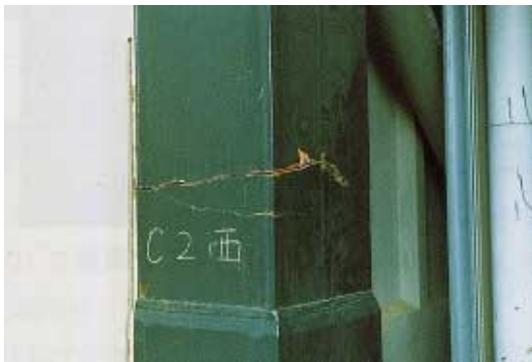
- ・ 剛接トラスの組立柱と組立梁で構成されるメガストラクチャー群。組立柱の鉛直材は2本の箱形断面柱（以下単に「弦材」と記す）で構成され、水平材と斜材はH形鋼である（図CL3.1）。最下の組立梁は7階に配置され、それより上層部では5階ごとに配置されている。
- ・ 損傷した弦材はコ形の二つの圧延形鋼を多層盛サブマージアーク溶接により製造された箱形断面である。材質はSM53BあるいはSM50Bで、最大板厚は55mm。低層部の一部で溶接4面ボックスを使用しているものもある。
- ・ 合計57カ所で弦材の脆性破断が確認されている（表CL3.1）。破断は次の三種類に大別できる。(A) 弦材溶接継手より20~50cm程度離れた母材（写真CL3.1.1-3）。(B) 水平材・斜材との接合部で弦材が破断し、破壊が斜材位置まで及んでいるもの（写真CL3.1.4-5）、および組立柱と直交する構面の筋違のガセットブ

写真 CL3.1.1 弦材継手上部の母材破断

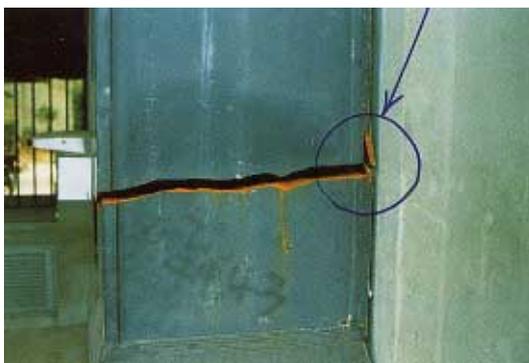
写真 CL3.1.2 弦材の母材破断と当て板の延性破断

裂き稜)を含む脆性破面となっていて、塑性変形をわずかに伴った劈開破壊と見なされる。(3)組立柱と住居壁の間で弦材の角部にすみ肉溶接で取り付けられた当て板が弦材から剥離

し、当て板が延性破断しているものもある(写真 CL.3.1.2)。 (4)斜材の破壊は延性破断であるものが多く、破壊伝播をうかがわせる(写真 CL.3.1.4)。

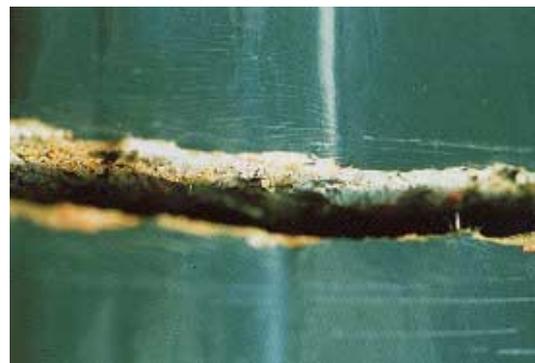
- ・ 最も高層の29階建の弦材は破断していない。また最も低層の14階建にも少ない。19, 24階建に弦材破断が数多く発生している。破断種別(A)は1階に多く、計13箇所。(B)は2~9階に分布していて、計7箇所。(C)は計37箇所、1~13階に分布しているが、半分近くが組立梁の上下階に見られる。14階以上で弦材の破断はない（表CL3.1）。
- ・ 斜材や水平材端部で塗料の剥離を伴う塑性化や局部座屈が観察される。弦材そのものにも塑性変形の形跡が観察され、降伏歪を超える変形が生じたことをうかがわせる（写真CL3.1.3）。
- ・ 破壊部の特徴は次の通りである。(1) 低層部弦材の母材破面は明らかな劈開破面で、典型的な脆性破壊伝播を示している。(2) 伝播部では荒れが多く、シャーリップやテア・リッジ（引き

写真 CL3.1.3 弦材シーム溶接部破面近傍の塑性変形の痕跡

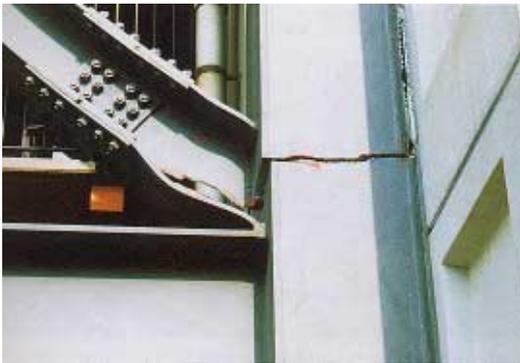
写真 CL.3.1.4 弦材破断から斜材への破壊伝播

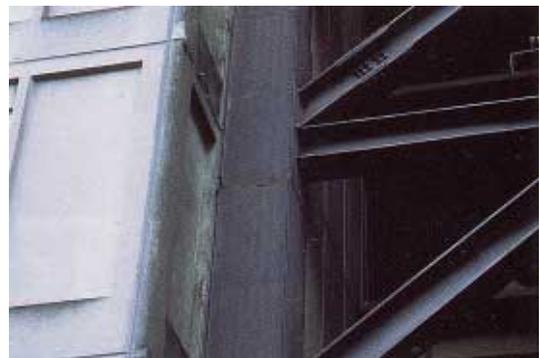
レート接合位置で破断しているもの（写真CL3.1.6）。(C) 弦材継手の溶接部内で破断し、破断経路が溶接金属内、あるいはその直上の熱影響部や母材となっているもの（写真CL3.1.7-8）。

写真 CL.3.1.6 直交筋連接位置での破断

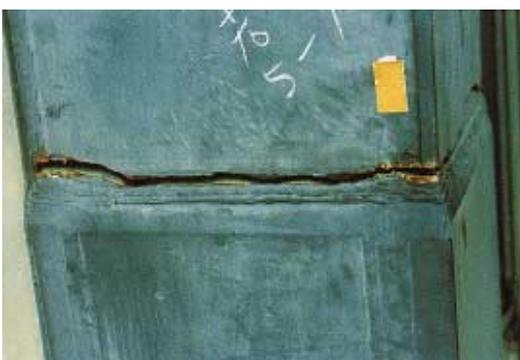
写真 CL.3.1.7 弦材継手溶接部の破断

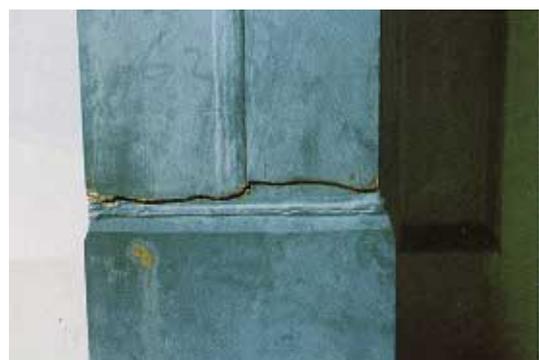
写真 CL.3.1.8 弦材継手溶接部の破断

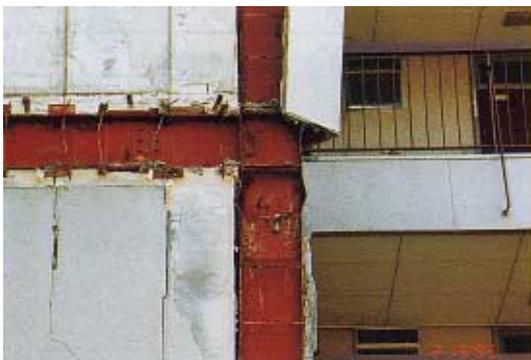
写真 CL4.2.1 H形鋼柱フランジの局部座屈

- ・ 7階建, 5 × 2 スパンの建物に付属する階段室, H形鋼柱, H形鋼梁, 梁端部工場溶接.
- ・ 損傷は階段室部分で顕著であり, 階段室 1 ~ 3 階の外壁 ALC 板が損傷している.
- ・ 階段室部分の 2 階柱頭で, 両フランジとも局部座屈している(写真 CL4.2.1).

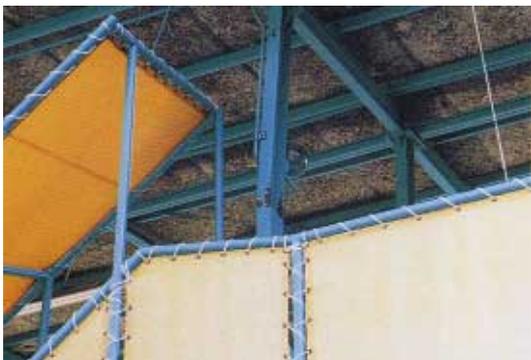
写真 CL4.3.1 塑性曲げを受けた柱

- ・ 2階建, 4 × 2 スパン, H形鋼柱(1階は日の字断面柱), H形鋼梁. 1階は純ラーメン構造.
- ・ 2階のH形鋼柱は, 中間までプレートが当てられており, その中間位置で弱軸曲げ方向に塑性変形している(写真 CL4.3.1).

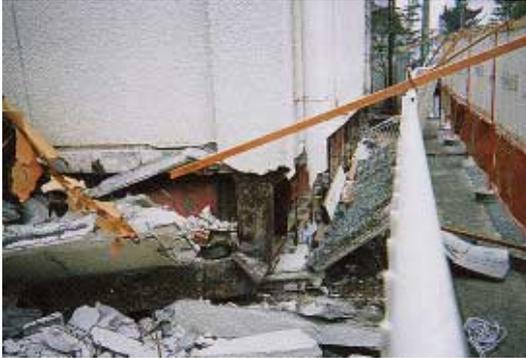
- ・ 5階建, 4 × 2 ~ 3スパン, 柱強軸曲げ方向は純ラーメン構造, 弱軸曲げ方向はウェブだけをリベットで接合, H形鋼柱, H形鋼梁(柱, 梁とも溶接軽量H形鋼).
- ・ 1階柱が弱軸曲げ(北)方向に塑性変形し, 倒壊している(写真CL4.4.1).
- ・ 1階柱頭仕口パネルはせん断座屈し, 繰り返し力を受けた形跡が認められる. 水平スチフナが局部座屈し, 柱フランジの溶接部が破断している(写真CL4.4.2).

写真 CL4.4.1 弱軸曲げ方向に倒壊した柱

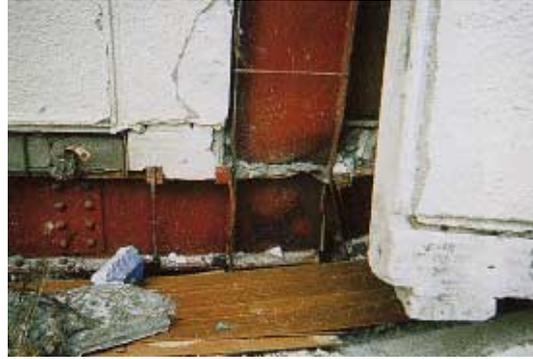
写真 CL4.4.2 仕口パネルの局部座屈

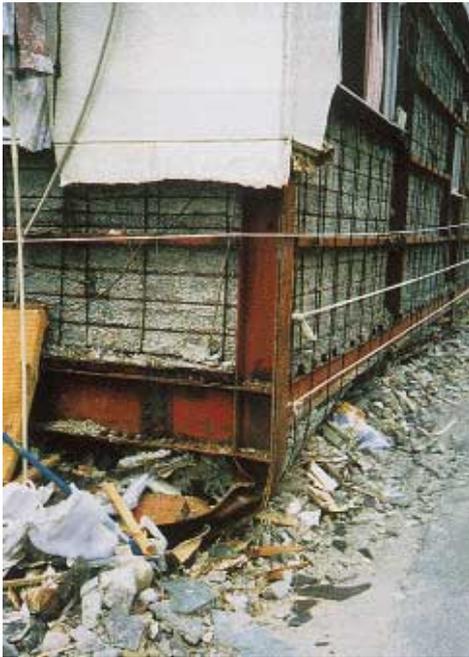
No.008

- ・ 3階建, 5 × 2スパン, 柱強軸曲げ方向は純ラーメン構造, 弱軸曲げ方向はX形筋違付ラーメン構造, H形鋼柱, H形鋼梁, 平鋼筋違.
- ・ 1階柱が強軸曲げ(北)方向に塑性変形し, 倒壊している(写真CL4.5.1).

写真 CL4.5.1 強軸曲げ方向に倒壊した柱

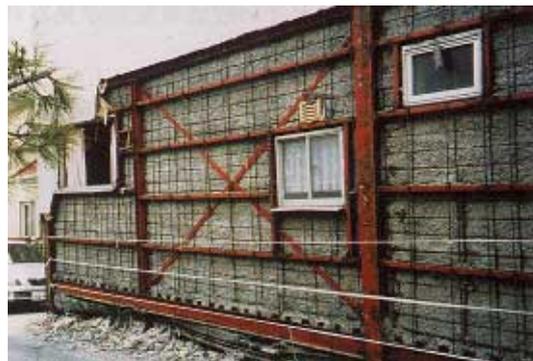
写真 CL4.5.2 弱軸曲げ方向のX形筋違

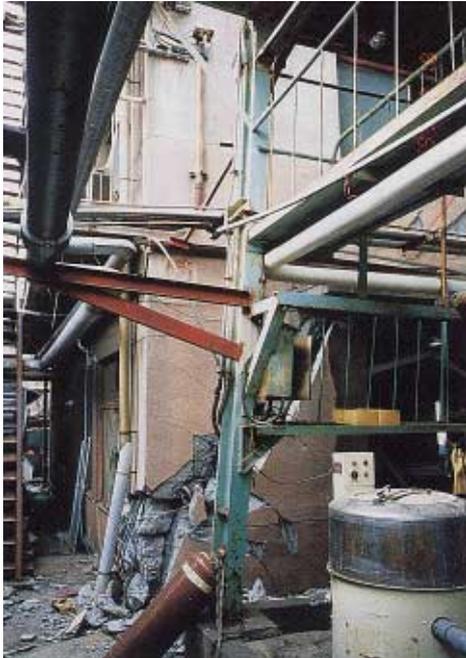
写真 CL4.6.1 1階 H形鋼柱の弱軸方向曲げ

- ・ 2階建, 2 × 1 スパン, 純ラーメン構造, H形鋼柱, H形鋼梁, 柱貫通形式.
- ・ 1階の残留層変形が大きく最大 1/13 程度ある.
- ・ 1階柱が弱軸方向に著しく曲げ変形している (写真 CL4.6.1).
- ・ 柱脚の仕上げコンクリートのすぐ上で両フランジに局部座屈が見られ, 強軸方向へ繰返し曲げ変形した痕跡を示す (写真 CL4.6.2).

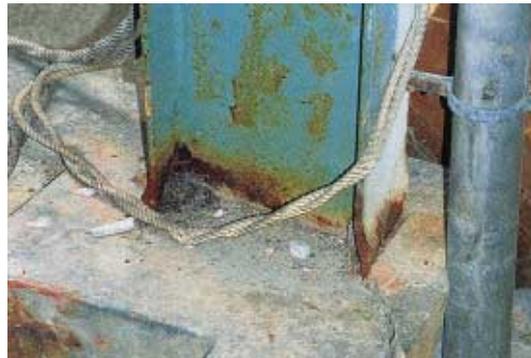
写真 CL4.6.2 柱脚のフランジ局部座屈

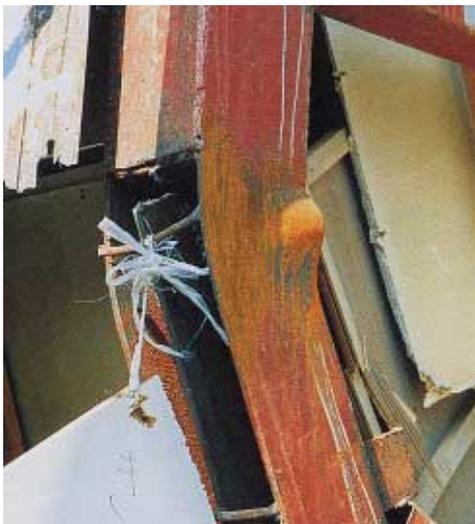
写真 CL4.7.1

日の字から H形断面に変化する位置での柱の曲げ

- ・ 1階柱は柱頭仕口の下から階高の 1/3 程度の間でフランジ内法間にプレートをすみ肉溶接して日の字断面としている。日の字断面から H形断面に変化する位置で, H形鋼柱側が弱軸方向に大きく曲がっている (写真 CL4.7.1).
- ・ 1階柱頭仕口の下で日の字カバープレートのすみ肉溶接部が破断し, 面外に曲がっている (写真 CL4.7.2).

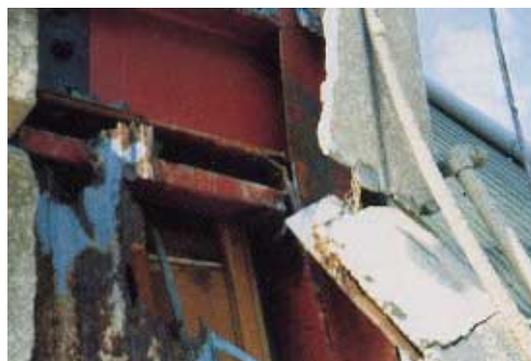
写真 CL4.7.2

仕口部下の日の字プレートの溶接部破断

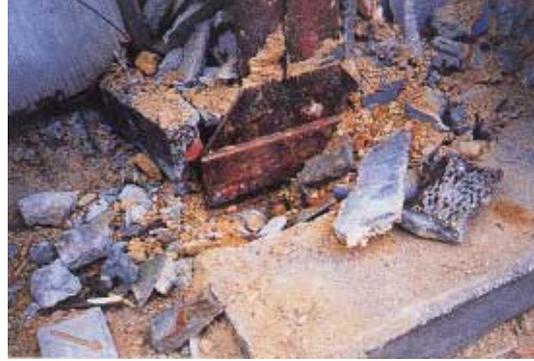
- ・ 5階建, 2×1スパン, H形鋼柱, H形鋼梁, 露出柱脚.
- ・ 1階に大きな残留層変形が見られる.
- ・ 1階柱頭, 柱脚で柱のフランジとウェブに局部座屈が認められる(写真CL4.8.1).
- ・ 柱脚アンカーボルトの破断および伸びが生じている(写真CL4.8.2).

写真 CL4.8.2 柱脚アンカーボルトの破断

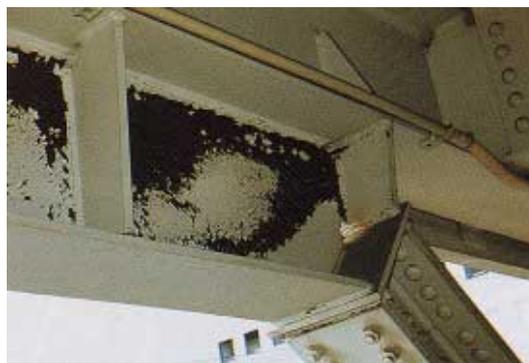
- ・ 7階建，両方向とも K 形筋違付ラーメン構造，冷間成形角形鋼管柱，H 形鋼梁，H 形鋼筋違．
- ・ 外装材にはほとんど被害がなく，残留層変形は認められない．
- ・ 3・4階の一部の筋違が曲げ座屈している（写真 BR1.1.1）．その他筋違の接合パネルが板座屈し（写真 BR1.1.2），高力ボルト摩擦接合部のすべりなどの損傷を受けている．
- ・ 柱・梁は，仕口近傍で塗料が若干剥離しているものもある．

写真 BR1.1.2 筋違上端部の板座屈

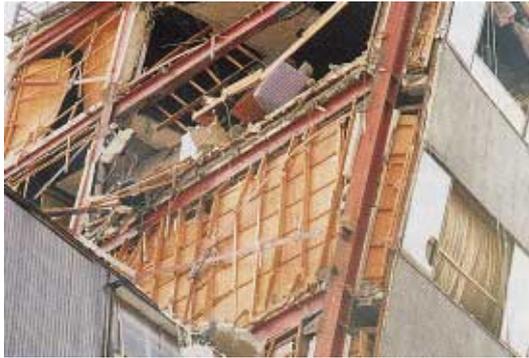
写真 BR1.3.1 平鋼筋違の部材座屈と破断

- ・ 7階建，柱強軸曲げ方向は純ラーメン構造，弱軸曲げ方向は X 形筋違構造，2 × 1 スパン，H 形鋼柱，H 形鋼梁，平鋼筋違．
- ・ ほぼ全域で仕上げ材が剥落している．
- ・ ほぼ全層にわたって筋違が座屈し，ボルト接合部で破断している（写真 BR1.3.1）．筋違構面の梁は，ウェブボルト接合であり，筋違の破断にともなって建物の全層が 1/10 以上北方向にせん断変形している．

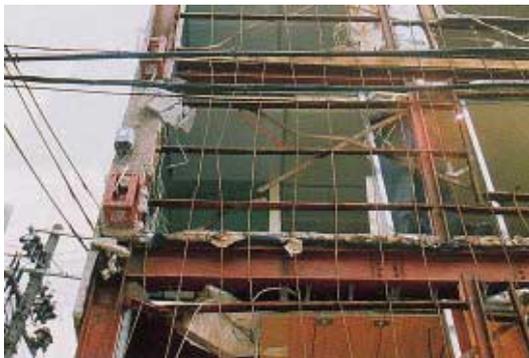
写真 BR1.4.1 平鋼筋違の部材座屈と破断

- ・ 4階建，柱強軸曲げ方向は X 形筋違付ラーメン構造，弱軸曲げ方向は不明，2 × 1 スパン，H 形鋼柱，H 形鋼梁，平鋼筋違．
- ・ 建物前面の全層にわたって仕上げモルタルが剥落し，残留層変形が生じている．
- ・ 建物前面の 2 ～ 4 階の筋違が座屈し，端部のボルト接合部や軸部で破断している（写真 BR1.4.1）．

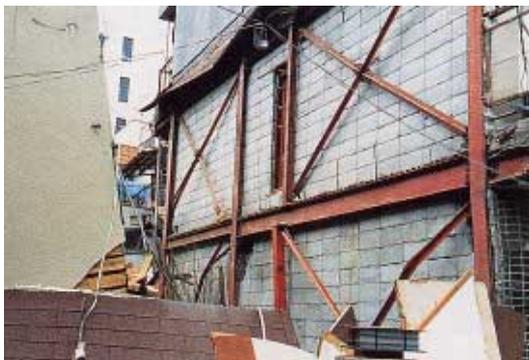
写真 BR1.5.1 筋違の座屈と端部破断

- メン構造，H 形鋼柱，H 形鋼梁，山形鋼筋違．
- ・ 1階の残留層変形は弱軸曲げ方向に最大 1/35 程度である．
- ・ 筋違が座屈し，接合部に以下の損傷が見られる（写真 BR1.5.1）．
  1. 端部のガセットプレートと柱のすみ肉溶接部での破断
  2. 母材端部のボルト孔欠損部での破断
  3. 筋違が接合された間柱と梁との接合部での破断

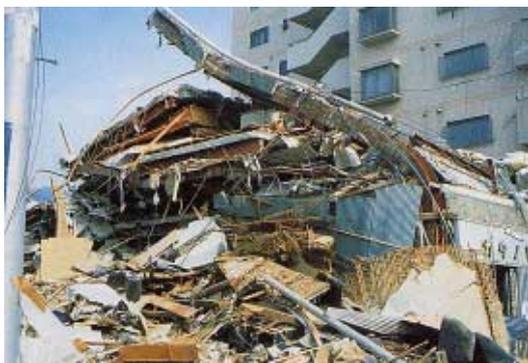
写真 BR1.6.1

- ・ 4 階建，3 × 1 スパン，柱強軸曲げ方向は純ラーメン構造，弱軸曲げ方向は X 形筋違構造，H 形鋼柱，H 形鋼梁，平鋼筋違，柱貫通形式．
- ・ 2 ～ 4 階が倒壊し，3 ～ R 階の床が 2 階床に着床している．柱は弱軸方向へ大きな曲げ変形を受けている（写真 BR1.6.1）．
- ・ 2 ～ R 階の弱軸曲げ方向の梁端ウェブ仕口および平鋼筋違の接合部で中ボルトがすべて破断している（写真 BR1.6.2）．

2 ～ R 階柱の曲げ変形と床の落下

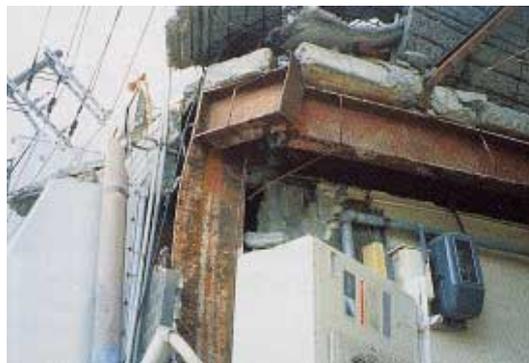
写真 BR1.6.2

2 階床梁のウェブ接合ボルトの破断

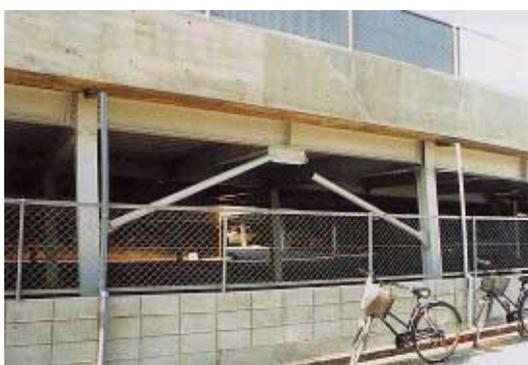
写真 BR1.7.1 鋼管ブレース端部の破断

- ・ 1 階建，6 × 4 スパン，柱強軸曲げ方向は純ラーメン構造，弱軸曲げ方向は K 形筋違構造，H 形鋼柱，H 形鋼梁，円形鋼管筋違．
- ・ 鋼管筋違の接合部に取り付けられた円形のエンドプレートのすみ肉溶接部が破断している（写真 BR1.7.1-2）．
- ・ 柱頭部で弱軸方向に局所的な曲げ変形が見られる（写真 BR1.7.3）．

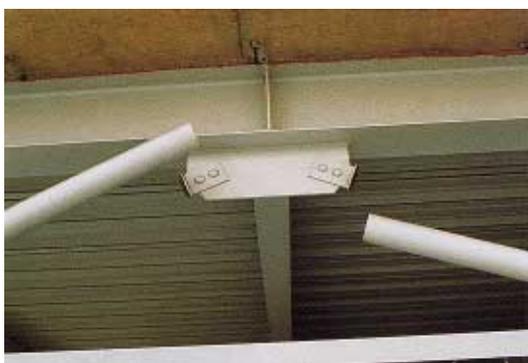
写真 BR1.7.2 鋼管ブレース端部の破断

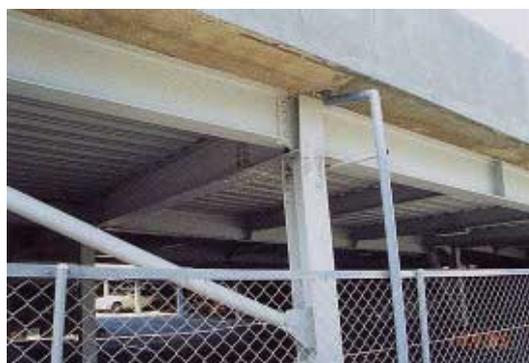
写真 BR1.7.3 柱頭の弱軸方向曲げ変形

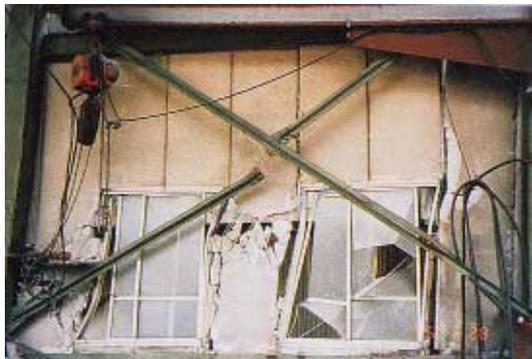
写真 BR1.8.1 山形鋼 X 型筋違の破断

- ・ 1 階で約 1/13 の残留層変形が見られる。
- ・ 交叉部のガセットプレートが破断し（写真 BR1.8.1），1 階柱頭，柱脚部の弱軸曲げ方向への塑性化が著しい（写真 BR1.8.2）。
- ・ 根巻形式のコンクリートにひび割れが見られる（写真 BR1.8.3）。

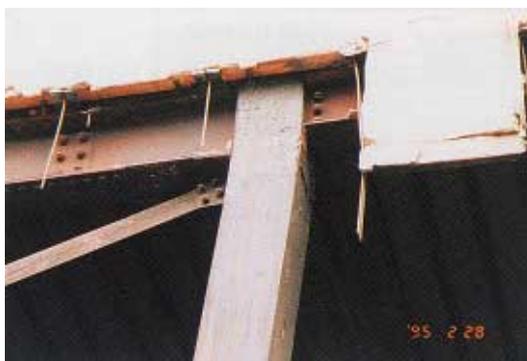
写真 BR1.8.2 柱頭部の塑性化

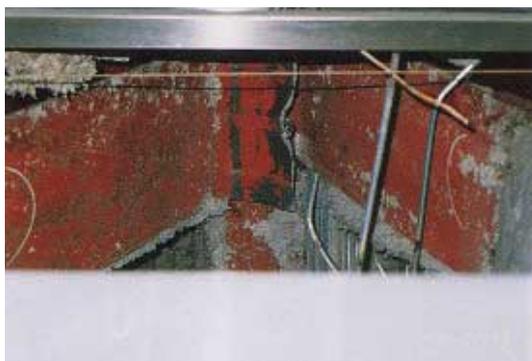
写真 BR1.9.1 筋違上端部の破断

- ・ 7 階建，5 × 5 スパン，両方向とも K 形筋違構造，H 形鋼梁，H 形鋼筋違。
- ・ 1 階で外壁 ALC 板が損傷しており，残留層変形が北方向に約 1/30，西方向に約 1/50 生じている。
- ・ 1 階の K 形筋違上端部で，溶接部近傍の梁フランジが破断しており，筋違上部が構面外に約 10 cm ずれている（写真 BR1.9.1）。

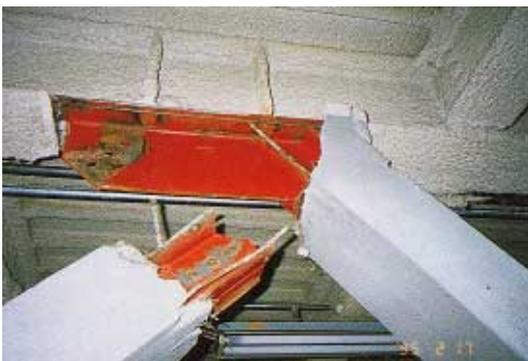
写真 BR 1.10.1 筋違端部の破壊

- ・ 3階建，5×4スパン，両方向ともK形筋違構造，H形鋼柱，H形鋼梁，はさみ板形式の複溝形鋼筋違，柱梁仕口および筋違端部は高力ボルト接合．
- ・ 車が多数駐車していた建物東側で1階に約1/16の残留層変形が見られる．西側では残留変形はほとんど見られない．
- ・ 筋違端部のボルトが破断している（写真 BR 1.10.1-2）．柱梁仕口に水平スチフナーがないため，1階柱頭に柱フランジの面外変形が見られる（写真 BR 1.10.3）．

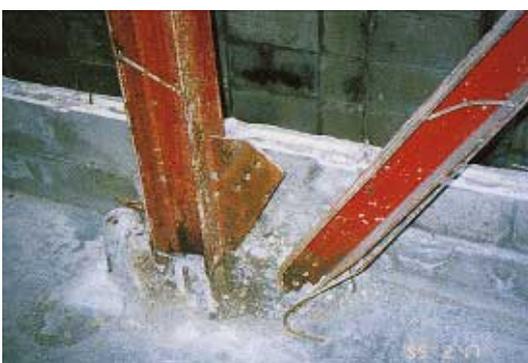
写真 BR 1.10.2 柱脚部の損傷

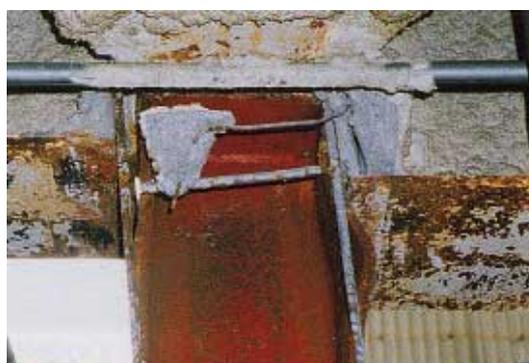
写真 BR 1.10.3 柱フランジの面外変形

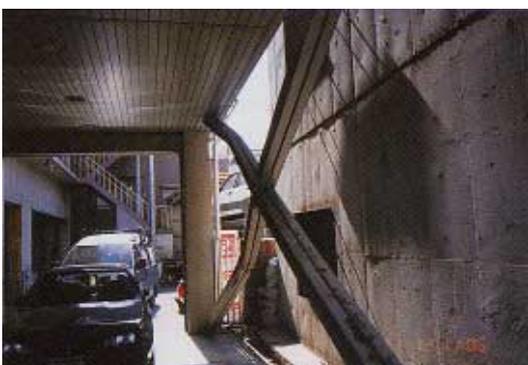
写真 BR1.11.1 筋違の個材座屈

- ・ 3階建，間口方向はラーメン構造，奥行き方向はX形筋違構造，複溝形鋼筋違，筋違端部は高力ボルト摩擦接合．
- ・ 筋違の座屈が見られる（写真 BR1.11.1-2）．座屈後，引張力により1本の溝形鋼は完全に破断し，他方の溝形鋼は上下フランジ部だけが破断している（写真 BR1.11.3）．
- ・ 筋違端部の高力ボルト接合部で滑りが見られる．

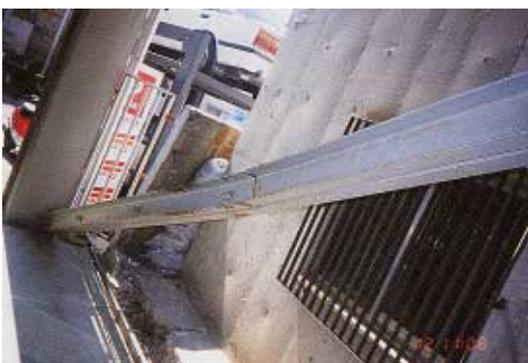
写真 BR1.11.2 筋違の座屈と破断

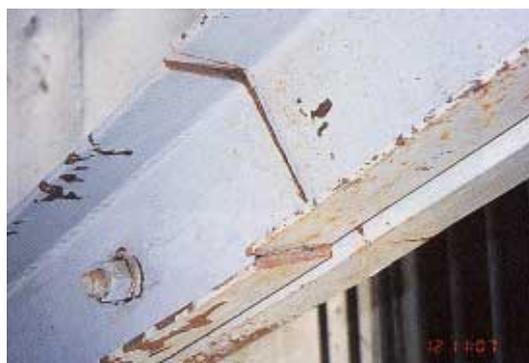
写真 BR1.11.3 筋違の破断

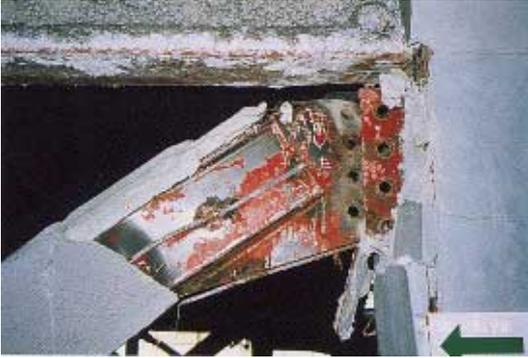
写真 BR1.12.1  
筋違上端部高力ボルトの破断

- ・ 6階建, 6 × 3 スパン, 両方向とも筋違付ラーメン構造 ( 2 層分大組みの X 形 ), 日の字断面柱, H 形鋼梁, 角形鋼管筋違 .
- ・ 外装 ALC 板が部分的に損傷している . 全層にわたって約 1/100 の残留層変形が生じている .
- ・ ガセットプレート管通し形式の筋違端部で, 高力ボルトの破断 ( 写真 BR1.12.1 ) ・ ガセットプレートの面外曲げ ( 写真 BR1.12.2 ) ・ 角形鋼管の局部座屈 ( 写真 BR1.12.3 ) などが生じている . X 形筋違交差部の梁は, スチフナー等で補強されておらず, 梁ウェブが板座屈している ( 写真 BR1.12.4 ) . また, 下フランジの片側が引きちぎられている ( 写真 BR1.12.4 ) .
- ・ 柱梁仕口近傍には損傷が認められない .

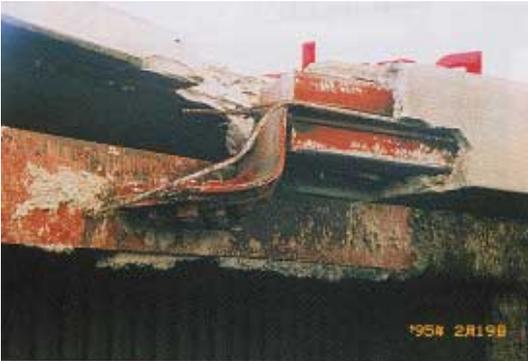
写真 BR1.12.2 端部ガセットプレートの面外曲げ

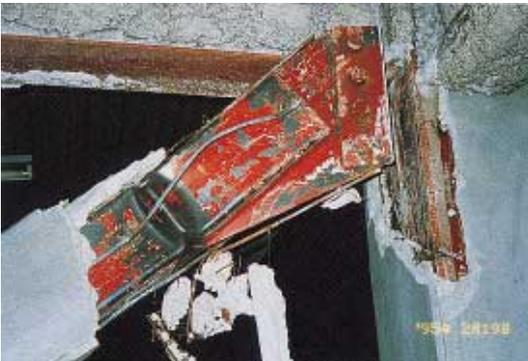
写真 BR1.12.3  
角形鋼管の局部座屈とガセットプレートの破断

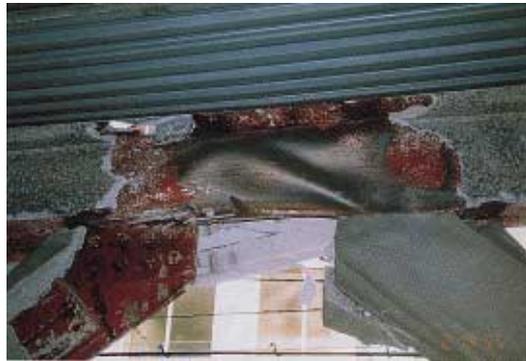
写真 BR1.12.4  
梁ウェブの板座屈

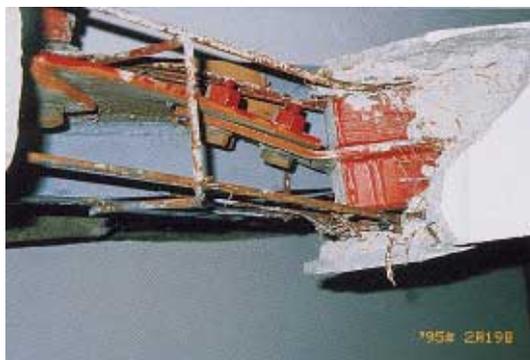
写真 BR1.13.1

- ・ 5階建，5×3スパン，両方向ともK形筋違付構造，H形鋼柱，H形鋼梁，角形鋼管筋違．
- ・ 筋違端部の管通しガセットプレートが面外に曲げ変形したもの（写真 BR1.13.1），曲げ変形後に破断したもの（写真 BR1.13.2）などが認められる．
- ・ 残留層変形や柱・梁の損傷は認められない．

端部ガセットプレートの面外曲げ
