1995年兵庫県南部地震  
鉄骨造建物被害調査報告書

日本建築学会近畿支部鉄骨構造部会

# 1995年兵庫県南部地震 鉄骨造建物被害調査報告書

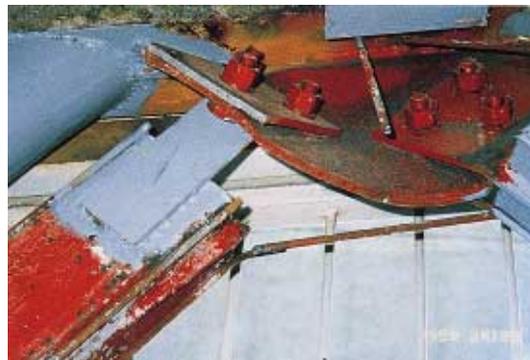
写真 BR1.13.2

- ・ 5階建，5×3スパン，両方向ともK形筋違付構造，H形鋼柱，H形鋼梁，角形鋼管筋違．
- ・ 筋違端部の管通しガセットプレートが面外に曲げ変形したもの（写真 BR1.13.1），曲げ変形後に破断したもの（写真 BR1.13.2）などが認められる．
- ・ 残留層変形や柱・梁の損傷は認められない．

端部ガセットプレートの破断（灰色の板は補修材）

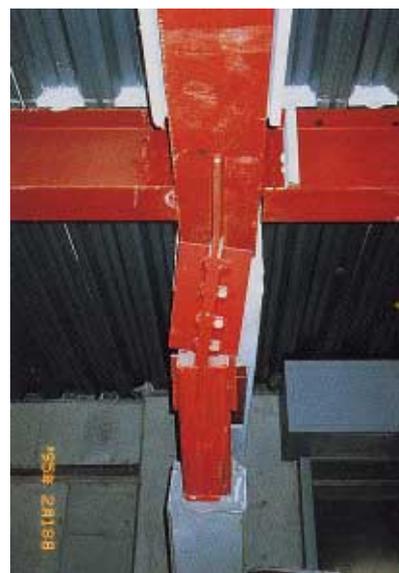
写真 BR1.14.2

- ・ 11階建，8×6スパン，柱強軸曲げ方向は純ラーメン構造，弱軸曲げ方向は偏心K形筋違付きラーメン構造（写真 BR1.14.1），H形鋼柱，H形鋼梁，角形鋼管筋違．
- ・ 外装材はほぼ無被害である．残留層変形は認められない．
- ・ 筋違の接合部は管通しガセットプレート形式で，添え板にCT形鋼を用いた高力ボルト摩擦
- ・ 筋違端部の管通しガセットプレートが面外に曲げ変形している（写真 BR1.14.2）．
- ・ 柱梁仕口近傍には損傷が認められない．

筋違上端部ガセットプレートの面外曲げ

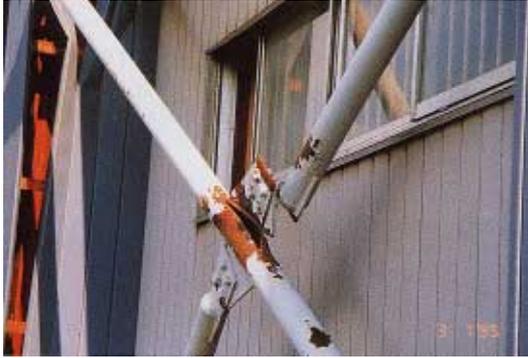
写真 BR1.15.1 円形鋼管 X 形筋違の破断

- ・妻面・桁面とも X 形筋違構造，H 形鋼柱，H 形鋼梁，円形鋼管筋違，露出柱脚．
- ・筋違の座屈および筋違端部の管通しガセットプレートの破断が見られる（写真 BR1.15.1-2）．
- ・屋根トラス弦材の構面外座屈や斜材の座屈が見られる（写真 BR1.15.3）．

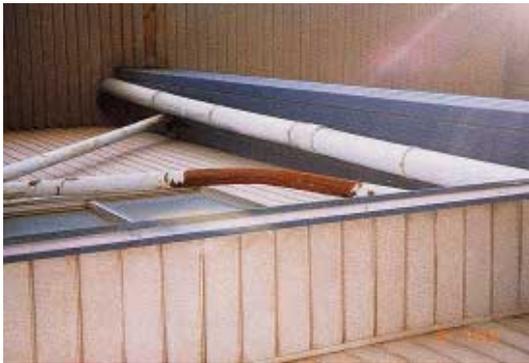
写真BR1.15.2 円形鋼管X形筋違の座屈

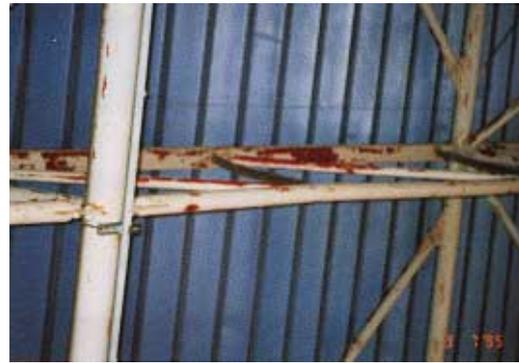
写真 BR1.15.3 屋根トラス弦材の座屈

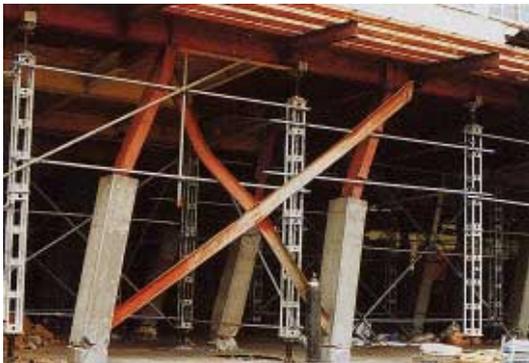
写真 BR1.16.1 筋違の座屈と端部破断

- ・ 2 階建，6 × 4 スパン．X 形筋違構造，H 形鋼柱，H 形鋼梁，H 形鋼筋違．
- ・ 1 階の残留層変形は最大 1/13 程度である．
- ・ 筋違が面外の弱軸曲げ方向に座屈し，端部のすみ肉溶接部が破断している（写真 BR1.16.1）．
- ・ 根巻柱脚のコンクリートがひび割れ，ベースプレートに浮上りが見られる．

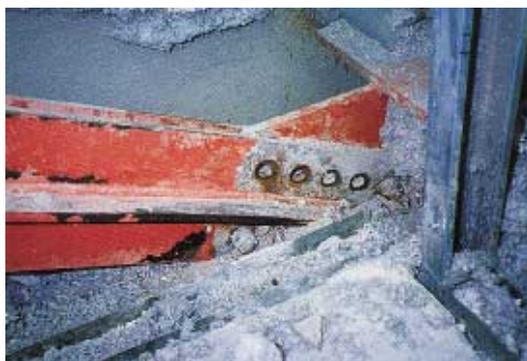
写真 BR1.17.2 ボルトの破断

- ・ 8階建，4×3，地下1階，両方向ともX形筋違付ラーメン構造，冷間成形角形鋼管柱，H形鋼梁，T形断面筋違，通しダイアフラム形式，梁端部工場溶接．
- ・ すべての筋違が座屈しており（写真BR1.17.1），筋違端部のボルトの破断が1ヶ所みられる（写真BR1.17.2）．
- ・ 2階のエレベーターシャフト横の片側に床がないところで梁上フランジ（BH - 700×250×12×25）がスカラップ底より脆性破断しており，ウェブにも20 cm程度亀裂が入っている（写真BR1.17.3）．
- ・ 梁下フランジの溶接部において鋼製エンドタブと梁フランジの間のノッチ部より入った亀裂が梁フランジ側に進展している（写真BR1.17.4）ものがある．

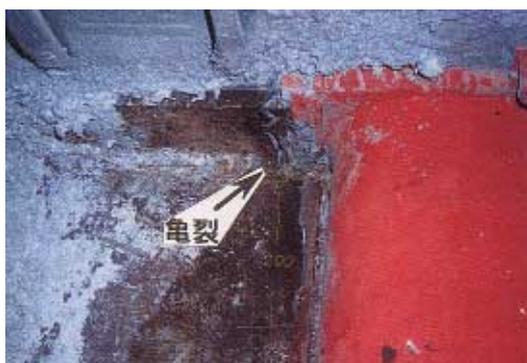
写真 BR1.17.3

スカラップ底からの梁フランジの脆性破断端

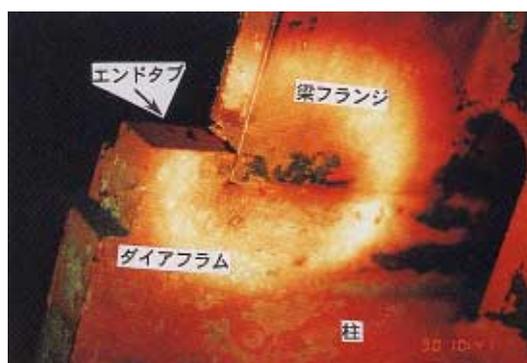
写真 BR1.17.4 梁フランジ端の亀裂

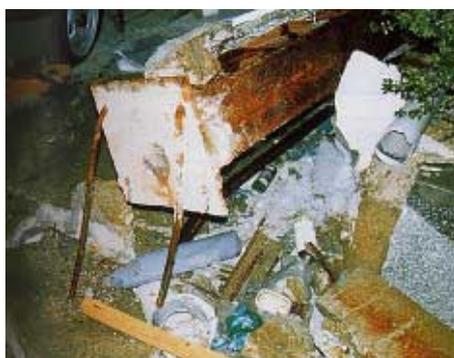
写真 BS1.1.2 アンカーボルトの引抜き

- ・ 4階建，6×2スパン，純ラーメン構造，H形鋼柱（H-200×200），H形鋼梁，露出柱脚．
- ・ 1階ピロティーが柱の弱軸曲げ方向に倒壊し，2階以上は剛体的に傾斜している．
- ・ 柱脚の損傷状況は，アンカーボルトの破断（写真 BS1.1.1）・引抜き（写真 BS 1.1.2），局部座屈を伴う柱の弱軸曲げ変形（写真 BS1.1.3）などである．
- ・ 倒壊柱の頭部は1か所のみ観察可能で，弱軸回りの塑性曲げの後に引張側フランジの一方が破断している．

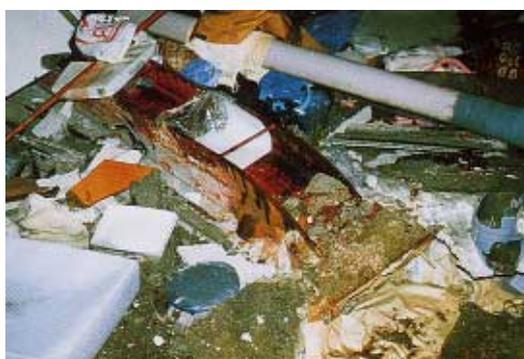
写真 BS1.1.3 柱の局部座屈をともなう弱軸曲げ

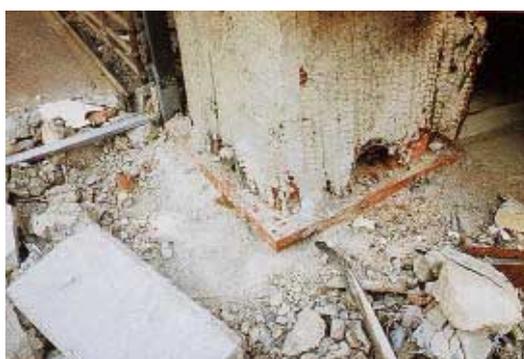
写真 BS1.2.1 アンカーボルトの破断と建物の移動

- ・ 8階建，冷間成形角形鋼管柱（ $\square$ -450），H形鋼梁，露出柱脚．
- ・ 1階外装材は損傷しているが，2階以上はほぼ無被害である．
- ・ 観察可能なすべての柱脚でアンカーボルト（ $\phi$ 32 mm）が破断し（写真 BS1.2.1），建物全体が北東方向に約30 cm移動している．柱の傾斜は認められない．

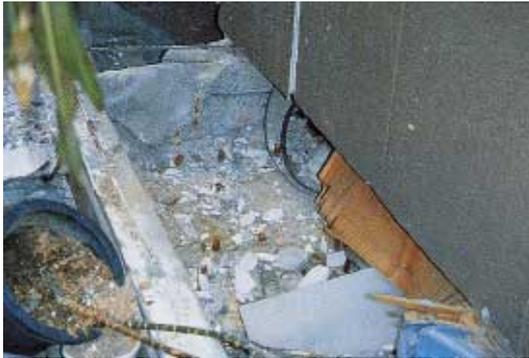
写真 BS1.3.1 アンカーボルトの破断と建物の移動

- ・ 7階建 (RC造の地下有り) , 2 × 1 スパン , H形鋼柱 (H - 400 × 400) , 露出柱脚 .
- ・ 1階の外壁 ALC 板に部分的な損傷が認められるが , 上層部の建物外装はほとんど損傷していない .
- ・ すべてのアンカーボルトが破断し , 建物全体が南方向に 76 cm 移動している (写真 BS1.3.1) .

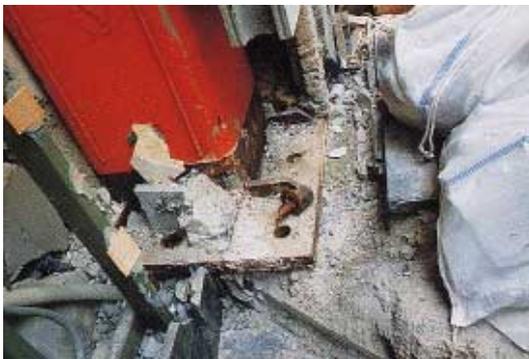
写真 BS1.4.1 アンカーボルトの破断

- ・ 6階建 (RC造の地下有り) , 2 × 1 スパン , 純ラーメン構造 , 冷間成形角形鋼管柱 , H形鋼梁 , 露出柱脚 .
- ・ 1階に約 1/30 の残留層変形が生じ , 仕上げ材が損傷している . 2階以上の仕上げ材にはほとんど損傷が認められない .
- ・ 建物前面の柱脚部でアンカーボルトが破断し (写真 BS1.4.1) , 柱頭仕口の梁端部で塗料が剥離している .

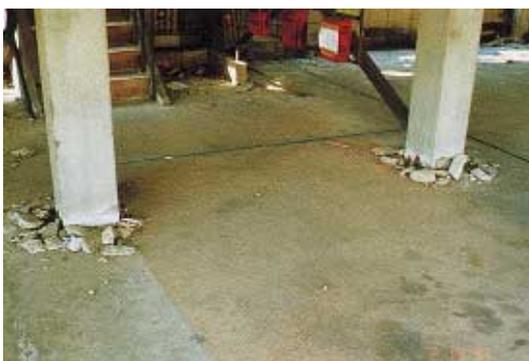
- ・ 4階建 , 3 × 2 スパン , 柱強軸曲げ方向は純ラーメン構造 , 弱軸曲げ方向は X 形筋違構造 , H形鋼柱 , H形鋼梁 , 山形筋違 , 露出柱脚 .
- ・ 外壁モルタルが部分的に剥離している . 残留層変形は認められない .
- ・ 1階のすべての柱脚周辺で土間コンクリートが破損しており (写真 BS1.5.1) , その内の2か所でアンカーボルトの破断を確認している (写真 BS1.5.2) .

写真 BS1.5.1 土間コンクリートの破損

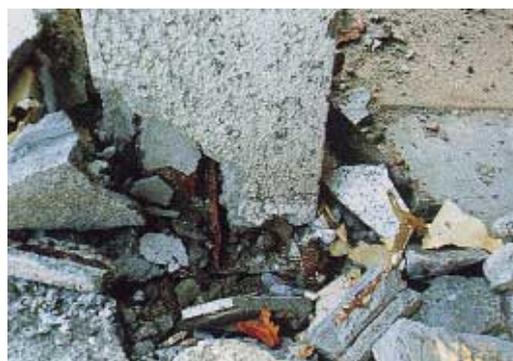
写真 BS1.5.2 アンカーボルトの破断

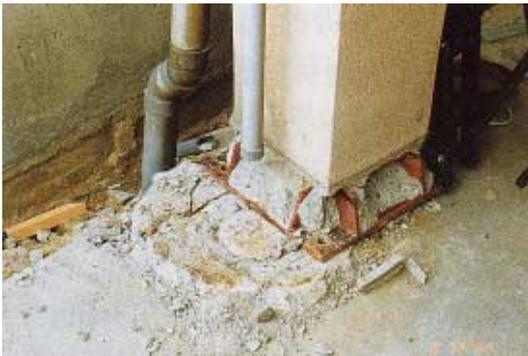
写真 BS1.6.1

アンカーボルトの破断とベースプレートの移動

- ・ 3階建，2 × 1 スパン，純ラーメン構造，日の字断面柱，H 形鋼梁，露出形柱脚．
- ・ 1階の残留層変形は最大 1/17 程度である．
- ・ 北東隅の柱脚でアンカーボルトが4本すべて破断し，ベースプレートが南へ約 20 cm 移動している（写真 BS1.6.1）．

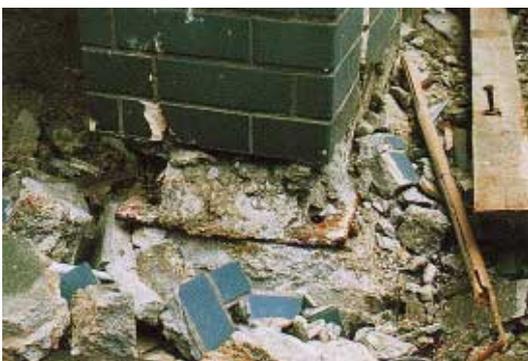
写真 BS1.7.1 アンカーボルトの破断

- ・ 3階建，2 × 2 スパン，純ラーメン構造，H 形鋼柱，軽量形鋼ラチス梁，露出柱脚．
- ・ 建物前面は，柱・梁に沿って仕上げモルタルが剥離し，1階の強軸曲げ（東）方向に残留層変形が生じている．
- ・ 北西隅のアンカーボルトが破断し，柱脚が東方向に数 cm 移動している（写真 BS1.7.1）．

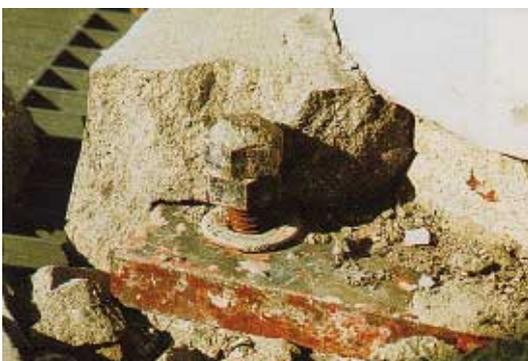
写真 BS1.8.1 アンカーボルトの伸び

- ・ 3階建，2 × 2 スパン，純ラーメン構造，冷間成形円形鋼管柱，H 形鋼梁，露出柱脚．
- ・ ガラスが破損している．外壁 ALC 板の損傷や残留層変形は認められない．
- ・ 観察可能な柱脚は1か所で，被りコンクリートが破損し，アンカーボルトに約 20 mm の伸びが生じている（写真 BS1.8.1）．

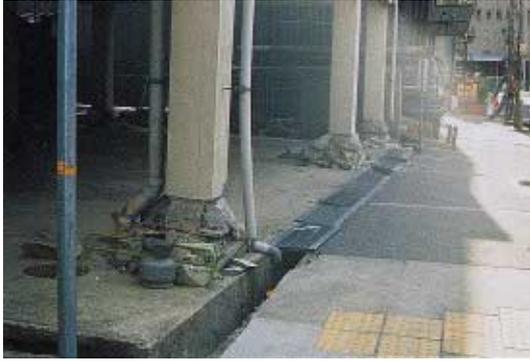
写真 BS1.9.1 仕上げコンクリートの割れ

- ・ 3 階建, 2 × 1 スパン, 純ラーメン構造, H 形鋼柱, H 形鋼梁, 露出柱脚 .
- ・ 1 階の残留層変形は最大 1/50 程度である .
- ・ すべての柱脚の仕上げコンクリートが割れている ( 写真 BS1.9.1 ).
- ・ アンカーボルトが一部破断し, ベースプレートと柱が回転しているものがある ( 写真 BS1.9.2 ).
- ・ アンカーボルトがすべて破断し, ベースプレートが水平移動しているものがある ( 写真 BS1.9.3 ).

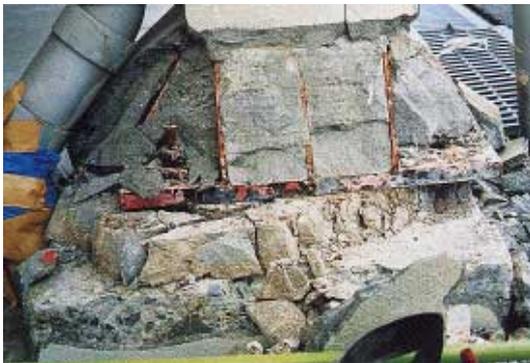
写真 BS1.9.2

アンカーボルトの破断とベースプレートの回転

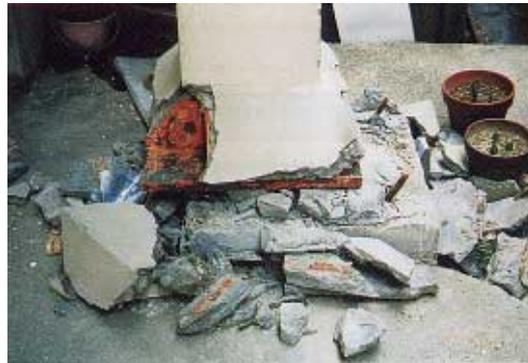
写真 BS1.9.3

アンカーボルトの破断とベースプレートの移動

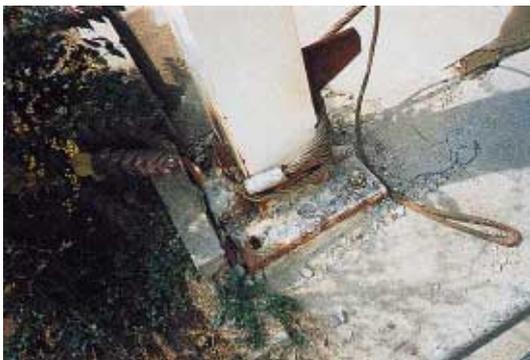
- ・ 2 階建, 3 × 1 スパン, 純ラーメン構造, 日の字断面柱, H 形鋼梁, 梁端部工場溶接, 露出柱脚 .
- ・ 強軸曲げ(北)方向に約 1/50 の残留変形がある .
- ・ 隅柱のアンカーボルトが破断している ( 写真 BS1.10.1 ). 梁間の長い 1 スパン方向では筋違ガセットプレートが残存しており, またアンカーボルトのない孔も見られる .

写真 BS1.10.1 アンカーボルトの破断

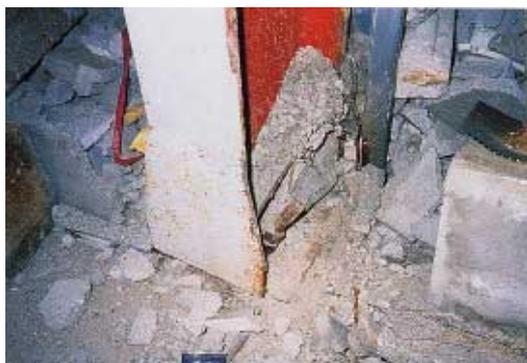
- ・ 4階建，4 × 2 スパン，純ラーメン構造，H形鋼柱，H形鋼梁，露出柱脚，外壁モルタル
- ・ 1階で柱弱軸曲げ方向に大きな残留層変形が見られる．
- ・ 柱脚アンカーボルトに伸びおよび曲げ変形が見られる（写真 BS1.11.1）．
- ・ 1階柱頭部で塗料が剥落し，柱フランジとウェ

写真 BS1.11.1 柱脚アンカーボルトの損傷

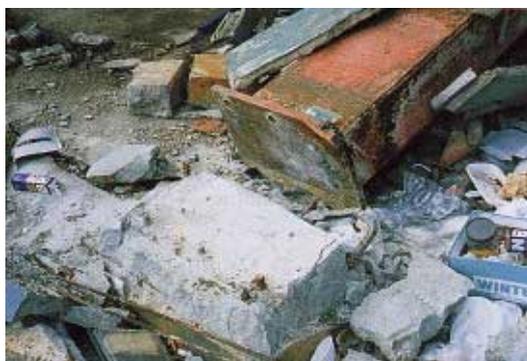
写真 BS1.12.1 アンカーボルトの破断

- ・ 3階建，1 0 × 1 スパン，柱強軸曲げ方向は純ラーメン構造，日の字断面柱，H形鋼梁，梁端部工場溶接，露出柱脚，外壁はモルタル．
- ・ 1階が弱軸曲げ方向に倒壊している．
- ・ 柱脚のアンカーボルトがすべて破断している（写真 BS1.12.1）．

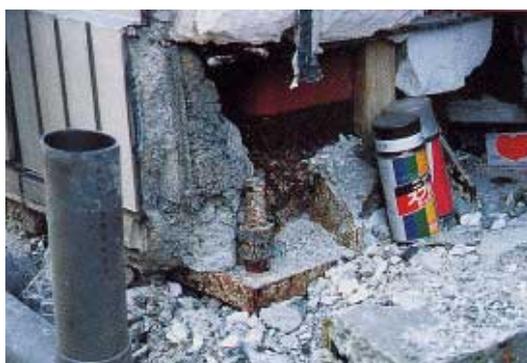
写真 BS1.13.1 柱脚アンカーボルトの伸び

- ・ 8階建，塔屋 2 階，冷間成形角形鋼管柱，露出柱脚，外壁 ALC 板．
- ・ 外観上はほとんど損傷は認められない．
- ・ アンカーボルトの伸びや破断およびベースプレート下面のコンクリートのひび割れが見られる（写真 BS1.13.1）．

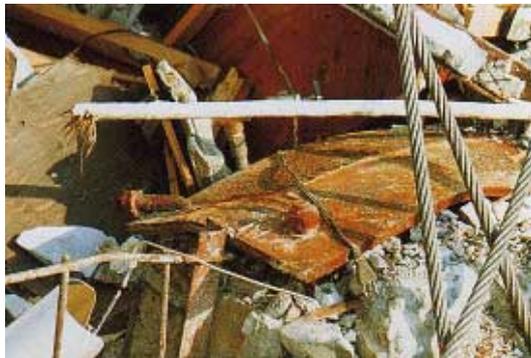
- ・ 5階建，8×2スパン，1階がRC造，2～5階がS造，H形鋼柱，H形鋼梁，露出柱脚．
- ・ 弱軸曲げ方向に2・3階が倒壊し，4・5階が傾斜している．
- ・ 1階北側のRC柱が圧壊している．ベースプレートに面外曲げが生じ（写真 BS2.1.1），ベースプレートと柱のすみ肉溶接部が破断している（写真 BS2.1.1-2）．破断したアンカーボルトもある．

写真 BS2.1.1 面外に曲げ変形したベースプレート

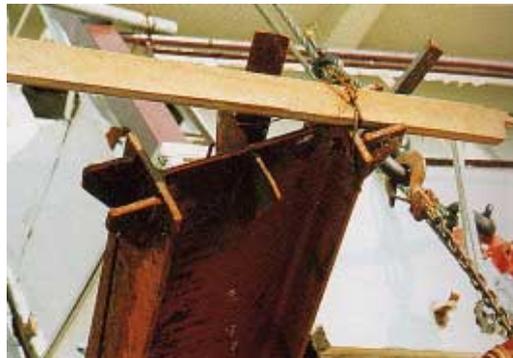
写真 BS2.1.2 すみ肉溶接部が破断した柱脚

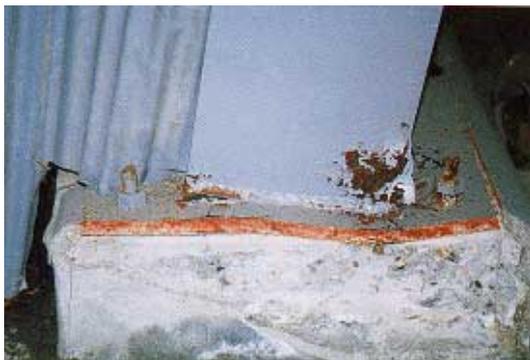
- ・ 3階建，3×2スパン，純ラーメン構造，H形鋼柱，H形鋼梁，露出柱脚．
- ・ 1階部分が弱軸曲げ方向に変形し，隣接建物によりかかっている．
- ・ ベースプレートの面外曲げや柱との溶接部の亀裂（写真 BS2.2.1）．アンカーボルトの伸びや破断（写真 BS2.2.2）などが柱脚部で生じている．
- ・ 柱は弱軸回りの塑性曲げにともない，頭部と脚部でフランジに局部座屈が生じている（写真 BS2.2.1）．

写真 BS2.2.1  
ベースプレートの面外曲げと溶接部の亀裂

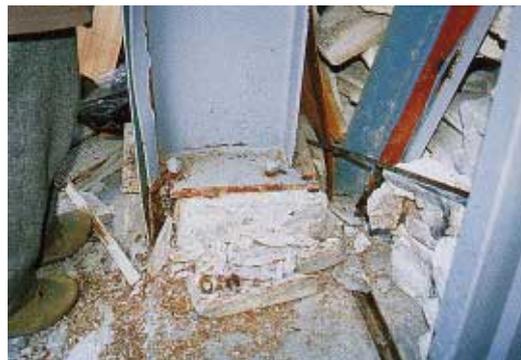
写真 BS2.2.2 アンカーボルトの破断

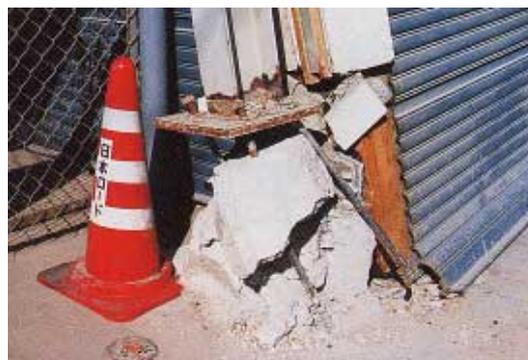
- ・ 1 階の残留層変形は最大 1/10 程度見られる .
- ・ 柱とベースプレートのすみ肉溶接部が破断している ( 写真 BS2.3.1 ) .
- ・ 柱脚コンクリート部分が破壊し , アンカーボルトが露出している ( 写真 BS2.3.2 ) .

写真 BS2.3.2 柱脚コンクリート部の破壊

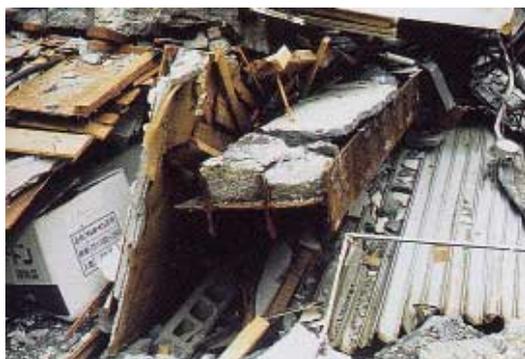
写真 BS2.5.1 ベースプレートと柱の溶接部の破断

- ・ 5 階建 , 3 × 2 スパン , H 形鋼柱 , H 形鋼梁 , 露出柱脚 .
- ・ 1 階が弱軸曲げ方向に倒壊している . 2 階以上はほとんど損傷がない .
- ・ ベースプレートと柱の溶接部が破断している ( 写真 BS2.5.1 ) .

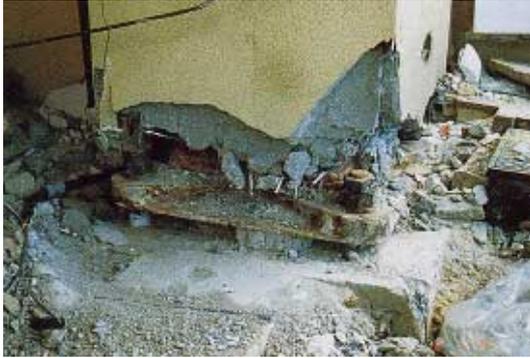
- ・ 3階建, 3 × 2 スパン, 一方向は純ラーメン構造, 他方は X 形筋違付ラーメン構造, 冷間成形角形鋼管柱, H 形鋼梁, 平鋼筋違, 露出柱脚.
- ・ 1 ~ 3 階に 1/30 の残留層変形が生じており, 外壁プレキャスト板が多数脱落している.
- ・ 柱脚アンカーボルトが伸び, ベースプレート直下のコンクリートが破壊している. 柱脚部はロッキングし, 柱が傾いている(写真 BS2.6.1).
- ・ 平鋼筋違の座屈や端部破断が多数見られる(写真 BS2.6.2).

写真 BS2.6.1 柱脚部の破壊とロッキング

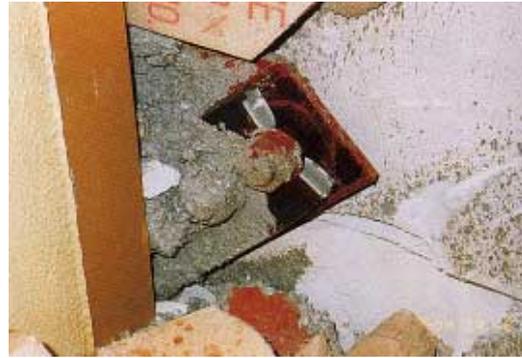
写真 BS2.6.2 筋違端部の破断

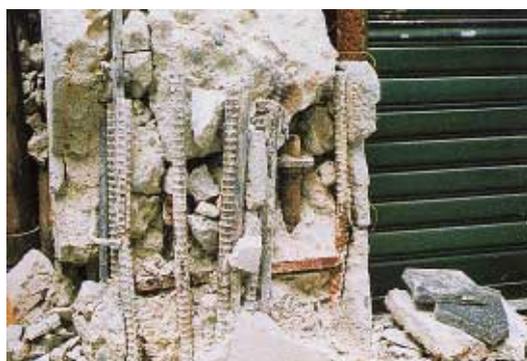
- ・ 6階建，3×1スパン，柱強軸曲げ方向は純ラーメン構造，弱軸曲げ方向はX形筋違構造，H形鋼柱，H形鋼梁，平鋼筋違，根巻柱脚．
- ・ 1階に弱軸曲げ方向の残留層変形が生じている．
- ・ 筋違が接続する柱脚では，根巻コンクリートが破損し，帯筋が破断している（写真

BS3.1.1）．

写真 BS3.1.1 根巻コンクリートの破損

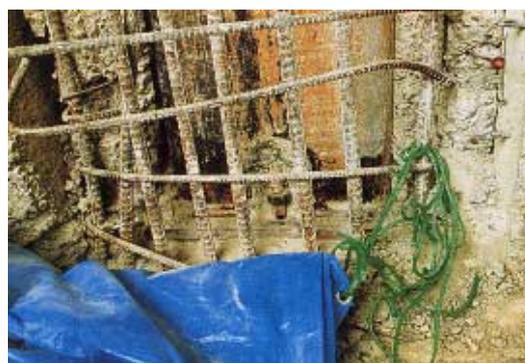
- ・ 妻面の ALC 板が部分的に破損している．残留層変形は認められない．
- ・ 根巻コンクリートが破損し，鉄筋が部分的に露出している（写真 BS3.2.1）．根巻部分よりも上部のコンクリートは耐火被覆を兼ねた仕上げとみられる．
- ・ コンクリートを除去した柱脚では，アンカーボルトに約 25 mm の伸びが生じている（写真 BS3.2.2）．

写真 BS3.2.2 アンカーボルトの伸び

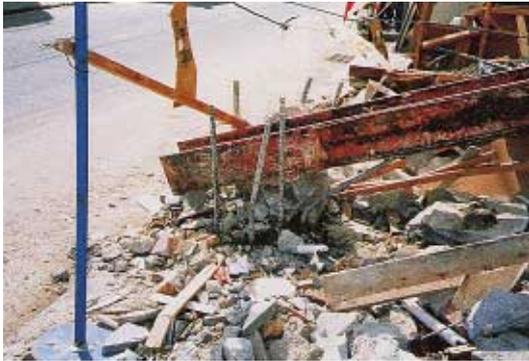
- ・ 4階建，2×1スパン，純ラーメン構造，H形鋼柱および日の字断面柱，H形鋼梁，根巻柱脚．
- ・ 1階部分が柱弱軸曲げ方向に倒壊し，2階床が1階床に着床している．
- ・ 根巻コンクリートが完全に破壊しており，柱とベースプレートのすみ肉溶接部分が全周にわたり破断している（写真 BS3.3.1）．
- ・ 2階床仕口の梁側すみ肉溶接部が全周にわたり破断している（写真 BS3.3.2）．

写真 BS3.3.1 柱脚根巻コンクリートの破壊

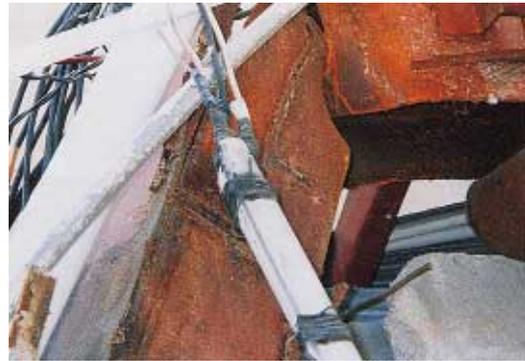
写真 BS3.3.2 梁端仕口の破断

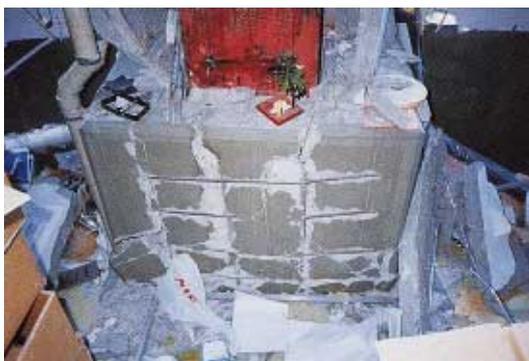
- ・ 6階建，4×2スパン，純ラーメン構造，冷間成形角形鋼管柱（φ400），H形鋼梁，通しダイヤフラム形式，梁端部工場溶接，根巻柱脚．
- ・ 1階で南方向に約 1/18 の残留層変形が見られる．
- ・ すべての根巻柱脚（800×800，立ち上がり850，主筋 8D-16，フープ筋 (9-@150)，ベースプレート部に 4-30 ぎり穴）が損傷し（写真 BS3.4.1-2），1カ所ではアンカーボルトが破断して柱脚部が移動しているものが見られる（写真 BS3.4.3）．

写真 BS 3.4.2 根巻柱脚の損傷

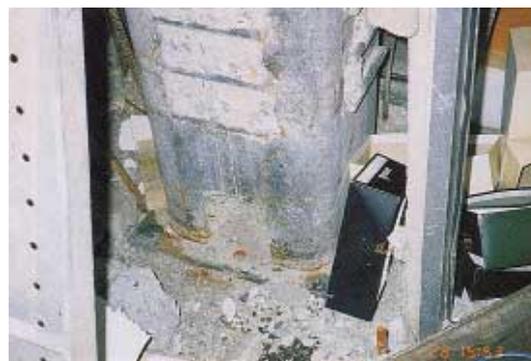
写真 BS 3.4.3 柱脚部の移動

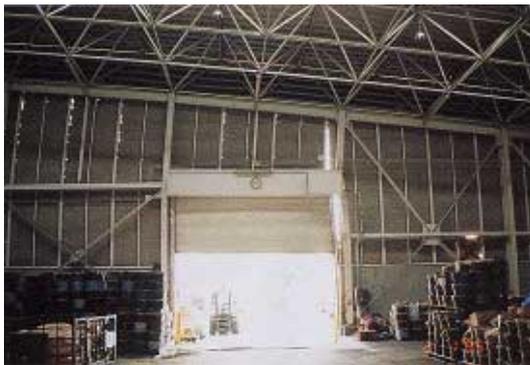
- ・ 2階建,冷間成形鋼管球節点立体トラス屋根, X形筋違付ラーメン構造, H形鋼柱, H形鋼梁, 山形鋼筋違.
- ・ 敷地は沿岸部で地盤の隆起・陥没が著しく見られる.
- ・ 立体トラス屋根を受ける柱に全体曲げ座屈が見られる(写真 SP1.1.1-2).
- ・ 柱上部の球節点に接続された立体トラスの斜材に座屈が見られる(写真 SP1.1.3).

写真 SP1.1.2 H形鋼柱の全体座屈

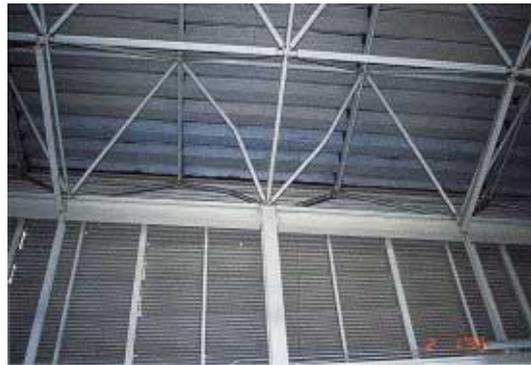
写真 SP1.1.3 立体トラス斜材の座屈

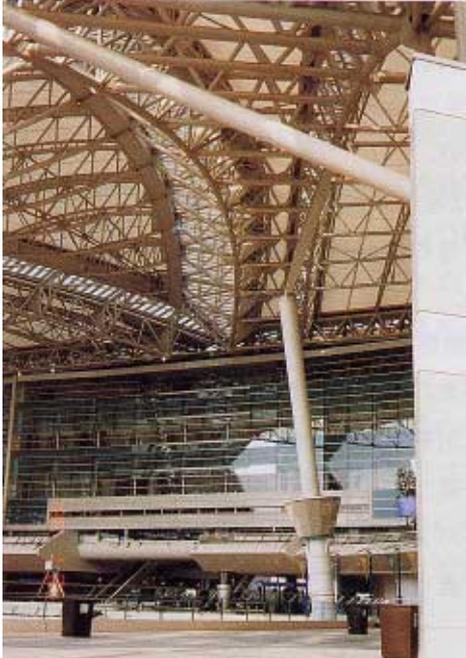
写真 SP1.2.1 支持柱の傾斜

- ・ 2等辺3角形平面の頂点付近を中心に屋根全体が西方向に回転移動しており、その平均移動量は約 20 cm である。その結果、円形鋼管の屋根支持柱が傾斜し(写真 SP1.2.1)、屋根外周支持部付近で、部材接合部の破断や部材座屈が生じている(写真 SP1.2.2)。

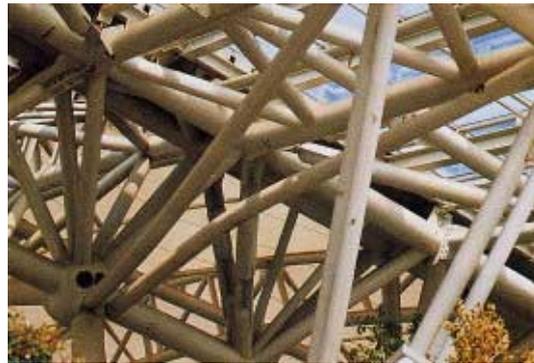
写真 SP1.2.2 部材座屈と接合部での破断

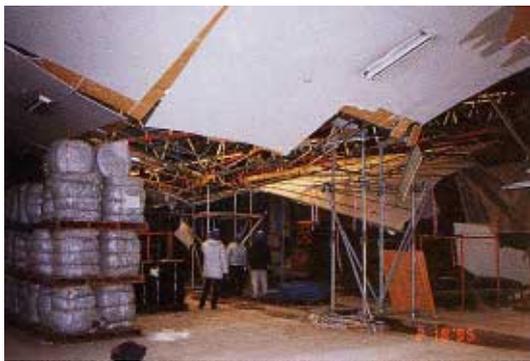
写真 SP1.3.2 トラス梁の落下による天井の破損

- ・平屋建，13 × 1 スパン，柱強軸曲げ方向は山形ラーメン構造，弱軸曲げ方向は X 形筋違付ラーメン構造，H 形鋼柱，平行弦山形トラス梁，平鋼筋違。
- ・敷地は沿岸部で地盤の隆起・陥没，地割れが著しい。
- ・梁は冷間成形鋼管を用いた平行弦山形トラスで，個材の接合は溶接およびボルトを使用している。
- ・中間部の数スパンでトラス梁を支える柱の柱脚がスパン方向に水平移動・沈下している。平行弦山形トラスは棟部分で下弦材の溶接接合部が破断して下向きに折れ曲がり（写真 SP1.3.1），スパン中央部が落下している。一部は天井を突き破っている（写真 SP1.3.2）。

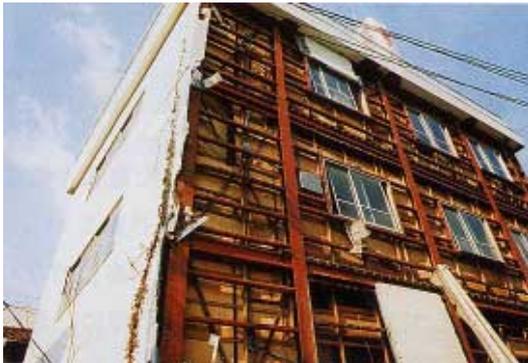
写真 FS1.1.1 外壁モルタルの落下

- ・モルタル仕上げは 349 件中 311 件に被害が生じている。
- ・比較的竣工年が古く、かつ規模が小さい被害物件に多く見られ、モルタルの下地が直接、架構に取り付けられることが多い。架構のわずかな変形によっても亀裂が生じ、また、剥離を伴う大きな損傷を受ける場合が多い。

- ・このような物件は新耐震以前の設計で架構の残留層変形が大きいものが多いことも一因である。また、大量に落下しても躯体に損傷が見られない物もある。
- ・特に H 形鋼柱を用いた架構の弱軸曲げ方向の構面で、筋違が損傷した物件や、筋違などの耐震補強が施されていない物件で、全面剥離またはそれに近い被害を受けているものも多数見られる。
- ・一例として、H 形鋼柱の弱軸曲げ方向に最大 1/25 程度の残留層変形が見られる 3 階建、4 × 1 スパンの物件を示す。
- ・筋違の座屈と接合部の破断が多く見られ、この方向の外壁は全面にモルタルの落下が見られる（写真 FS1.1.1）。一方、直交する構面の外壁には損傷が少ない。

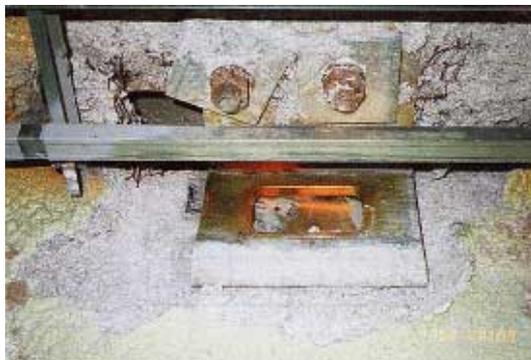
写真 FS2.1.1 プレキャストコンクリート板取付け金具のボルト破断

- ・プレキャストコンクリート板は 64 件中 60 件に被害が生じている。
- ・躯体への取付け金具のボルトが破断したり（写真 FS2.1.1）、あるいはコンクリートが金具部分で剥離破壊している例が見られる（写真 FS2.1.2）。

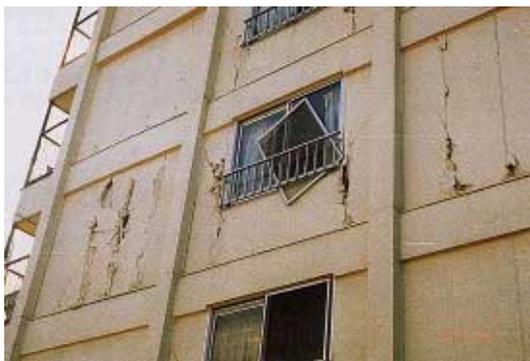
写真 FS3.1.1 ALC 板鉛直方向の亀裂

- ・ ALC 板 ( 431 件中 387 件に被害あり ) は , 比較的広い年代にわたって多数使用されている .
- ・ 最も多く見られる損傷は目地に沿った小さな亀裂であり , 鉛直方向の亀裂が目立つもの ( 写真 FS3.1.1 ) , 水平方向の亀裂が目立つもの , 開口部の間でせん断破壊するもの ( 写真 FS3.1.2 ) などが見られる .
- ・ 次いで多い損傷は , 目地の開きや不陸などである ( 写真 FS3.1.3 ) .
- ・ 建物出隅部の ALC 板が外側に押し出され , 不陸や脱落が生じている場合もある ( 写真 FS3.1.4 ) .
- ・ 前述のモルタル仕上げのように , 残留層変形がかなり大きい場合には脱落などの被害が目立つ . 架構の層間変形量の大きさに応じて被害程度が大きくなるのが一般的な傾向である .
- ・ 一部には , 架構に残留層変形がほとんど認められないか , あるいはかなり小さいにも関わらず , ALC 板が大量に脱落している物件も見られる ( 写真 FS3.1.5-6 ) .

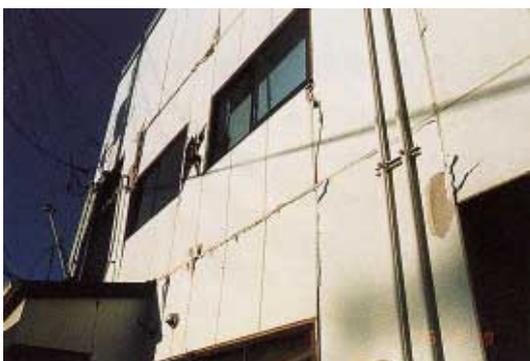
写真 FS3.1.2 ALC 板水平方向の亀裂とせん断破壊

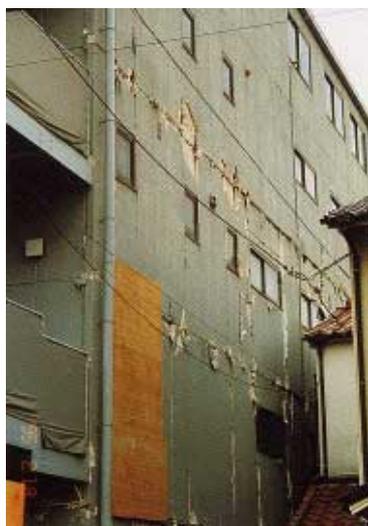
写真 FS3.1.3 ALC 板の不陸

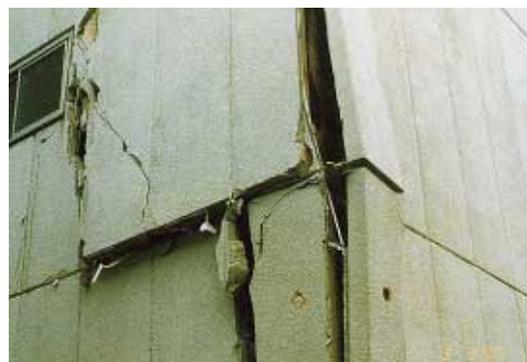
写真 FS3.1.4 出隅部 ALC 板の亀裂

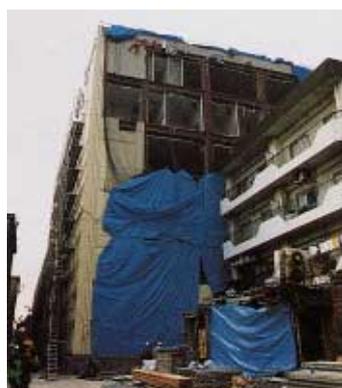
写真 FS3.1.5 外壁の大量落下

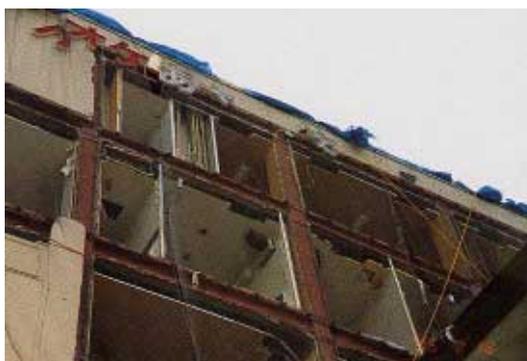
写真 FS3.1.6 上部階 ALC 外壁の落下

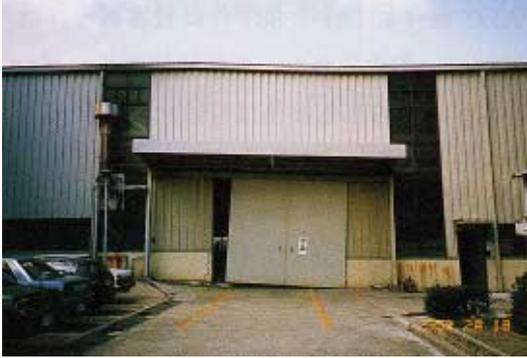
- ・躯体の大きな不同沈下に追随し，折板にほとんど損傷が見られない例がある（写真 FS4.1.1）。

写真 FS4.1.1 躯体の大きな変形に追随した折板

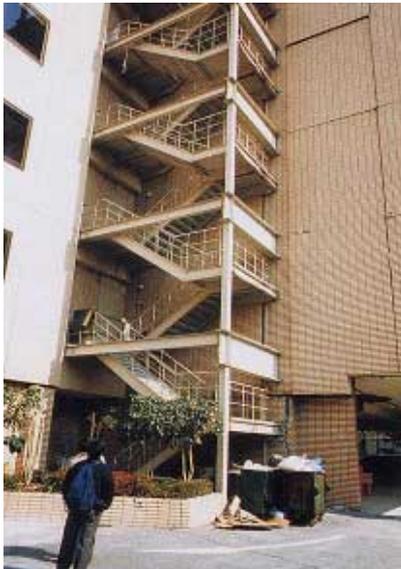
写真 ER1.2.1 外部鉄骨階段

- ・ 6階建のビルに付属する外部鉄骨階段．
- ・ 踊り場のささら桁受け H形鋼が S 字状に変形している（写真 ER1.2.1-2）．ささら桁が筋違のように挙動し，ささら桁受け材に水平方向の偶力が作用したことが確認できる．

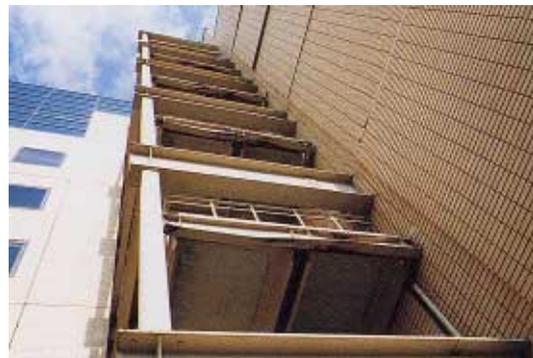
写真 ER1.2.2

踊り場のささら桁受け材の S 字状変形

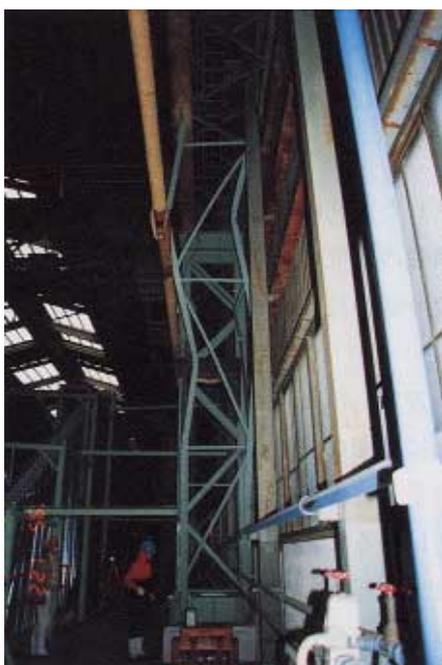
- トラス筋違 .
- ・ 敷地は沿岸部で地盤の隆起・陥没が著しい .
- ・ 大型クレーンガーダーの支持柱に取り付けられたトラス筋違の山形鋼個材が座屈している ( 写真 SP1.4.1-2 ) .
- ・ 一部には , 全体座屈と見られる残留変形を示すものもある .

写真 ER1.4.1 トラス筋違の個材座屈

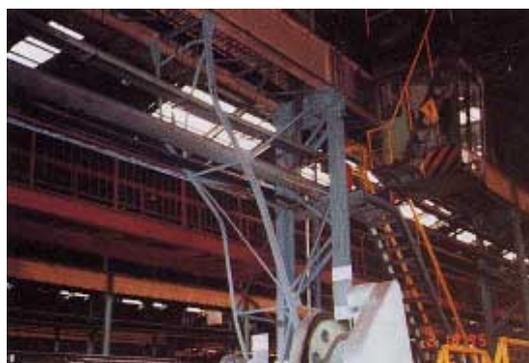
写真 ER1.4.2 トラス筋違の個材座屈
