2007年 能登半島地震
コンクリートブロック塀等被害調査報告

2008年 3月

日 本 建 築 学 会
構造委員会 壁式構造運営委員会
ブロック塀の防災対策 ワーキンググループ

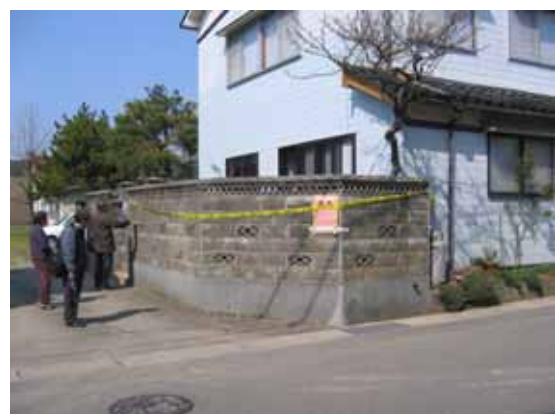
写真4.7.1 透かしブロックが塀全体に有りの例
